SCUOLA MEDIA DON GIUSSANI

VALUTAZIONE VULNERABILITA' SISMICA

Interpretazione dei danni e  
vulnerabilità sismica

| | <i>Studio sulla vulnerabilità sismica e sulle cause di danneggiamento a seguito degli eventi del 2016-2017</i> | <b>VULNERABILITA'</b> | | |

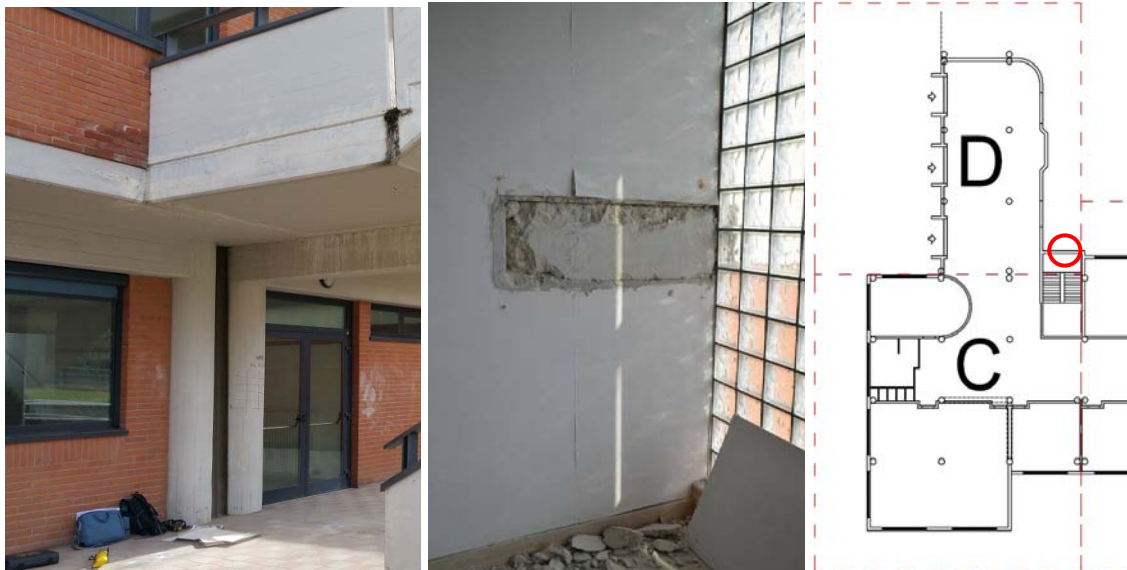
Si segnala comunque che il danneggiamento imputabile a martellamento dei corpi, osservato dopo gli eventi sismici del 2016, è comunque modesto.

Getto in adiacenza della scala e trave tagliata sul setto della scala del corpo C

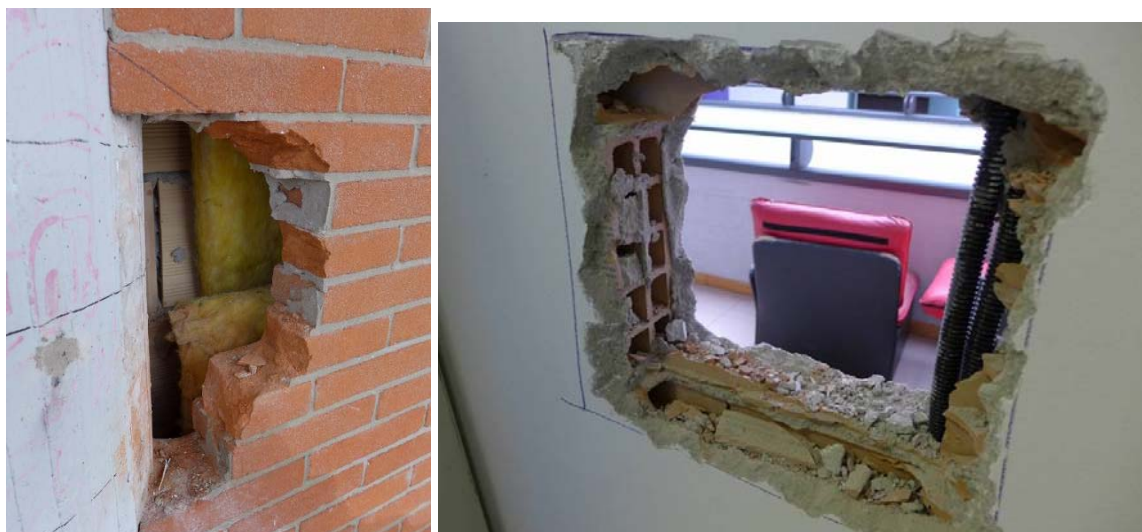
*Saggi su tamponature esterne e tramezzi*

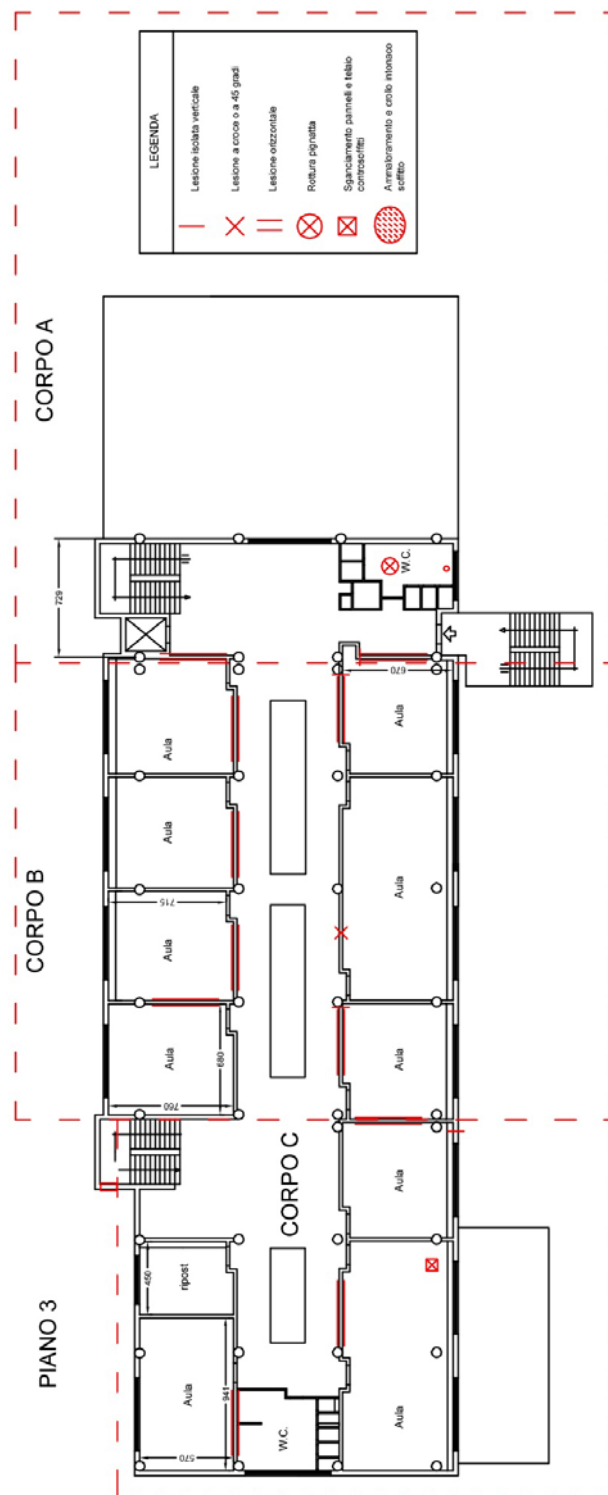
L'edificio ha subito un elevato e diffuso danneggiamento a seguito dell'evento sismico del 24 agosto 2016. Danno consistente principalmente nell'insorgere di lesioni diagonali sugli elementi non strutturali, spesso accompagnato da lesioni in sommità con insorgere di fenomeni di ribaltamento. Il fenomeno si è verificato in maniera diffusa sui tramezzi di tutta la costruzione. Sulle tamponature perimetrali si è osservato un prevalere di fenomeni di ribaltamento e una concentrazione di lesioni e ribaltamenti sulla porzione di involucro delle parti a sbalzo. In queste porzioni, il danneggiamento ha coinvolto anche la funzionalità degli infissi.

Un contenuto aggravio del danno si è osservato a seguito delle scosse di minor intensità che si sono succedute il 18 gennaio 2017.

Le lesioni dovute al secondo evento sono state in questo riparate in maniera approssimativa in attesa di decisioni definitive sul tipo di intervento da effettuare. Gli interventi di riparazione rendono poco agevole il rilievo del danno e poco significativa la relativa documentazione fotografica. La posizione delle lesioni è comunque evidente in situ ed il quadro è del danneggiamento è stato ricostruito, per quanto possibile. Si rimanda agli elaborati grafici di rilievo del danno per maggiori informazioni. Si riporta, a titolo esemplificativo, il danneggiamento del piano 3.

*Distribuzione danneggiamento al piano 3*

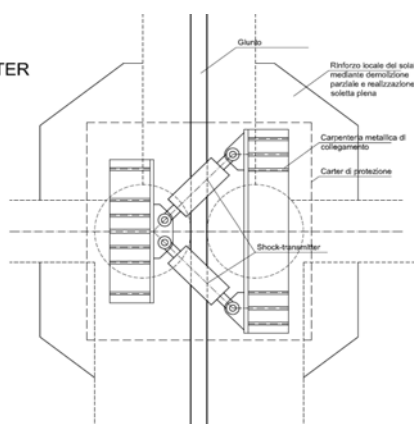
**SHOCK-TRANSMITTER**  
Particolare  
1:20

Nell'edificio, nell'assetto attuale, presenta principalmente due cause di vulnerabilità: la ridotta capacità a taglio delle colonne che non permette lo sfruttamento delle duttilità potenziale dell'edificio e gli effetti torsionali che concentrano la deformazione su alcuni telai.
