COMUNE DI:  
**ASCOLI PICENO**

PROGETTO PER IL RECUPERO, LA RISTRUTTURAZIONE  
ED IL RISANAMENTO CONSERVATIVO DI ALCUNI  
TRATTI DELLA CINTA MURARIA DEL  
CENTRO STORICO DI ASCOLI PICENO

**PROGETTO DEFINITIVO-ESECUTIVO**

ELABORATO GRAFICO INTERVENTO (F)  
Planimetrie, sezioni e documentazione fotografica

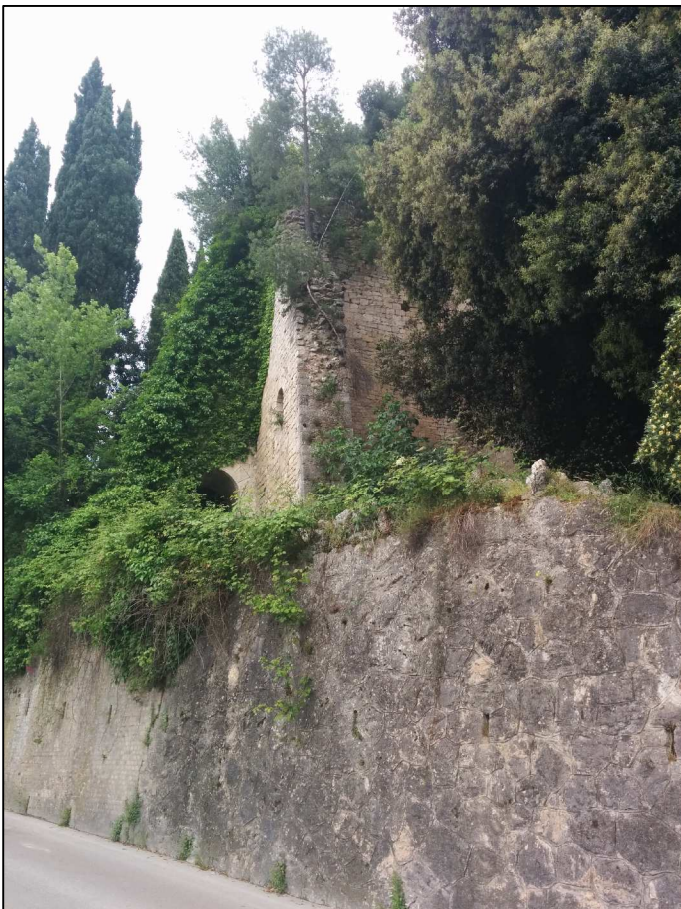
Foto n°1: La foto presa da Nord, mostra le "sostruzioni" oggetto di studio, poste a monte di Via E.P. Mzzoni.

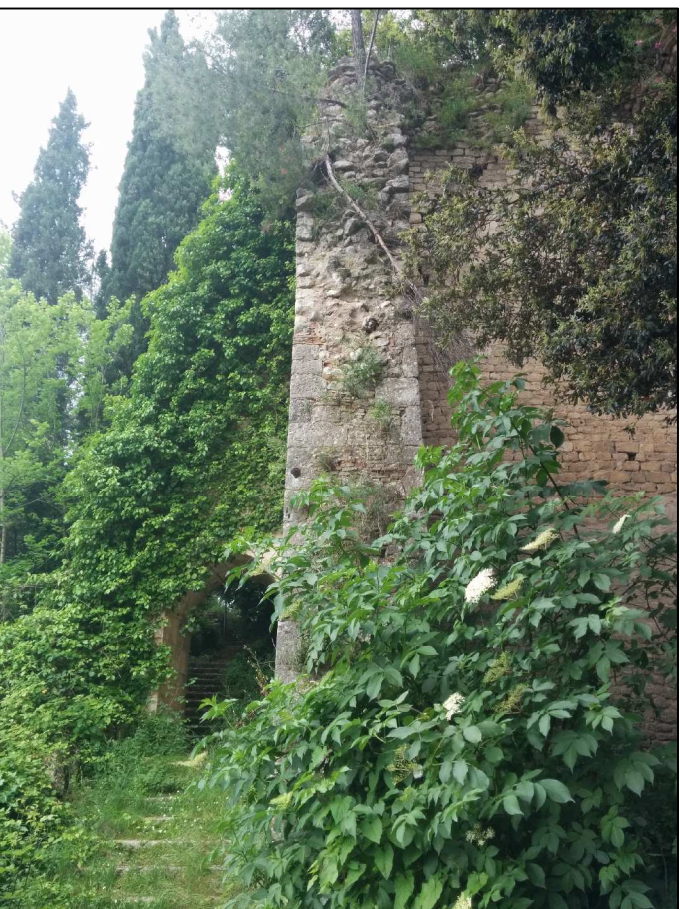
Foto n°4: La foto presa da Nord, al termine della scalinata di accesso al parco dell'Annunziata dal lati Via della Fortezza Pia, mostra uno sperone di rinforzo delle "sostruzioni" (con annesso un'arco per il passaggio pedonale); detta opera è stata realizzata nel '900 per rinforzare e/o consolidare questo tratto di struttura.

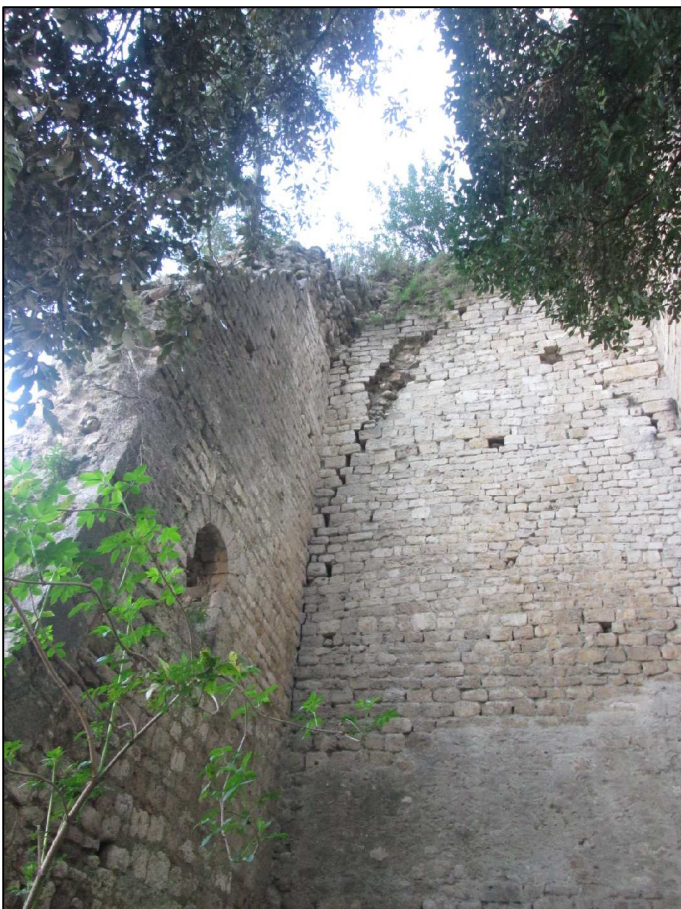
Foto n°2: La foto mostra un particolare delle "sostruzioni" lato Nord, dove si evidenzia una serie di lesioni sul paramento; da notare anche la parte alta della struttura interessata da conici in precario stato di equilibrio.

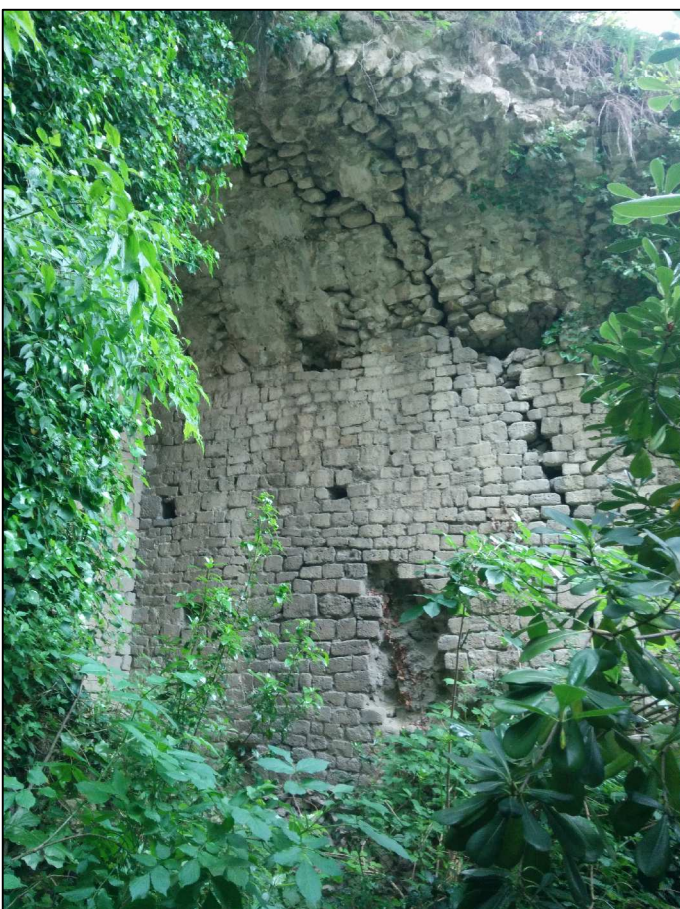
Foto n°5: La foto mostra un particolare delle "sostruzioni" lato Est, dove si evidenzia una serie di lesioni sul paramento riconducibile a quelli del paramento lato nord (vedi foto n. 2); da notare anche in questo caso la parte alta della struttura fortemente ammalorata ed interessata in passato da un crollo della struttura stessa (vedi foto successiva)

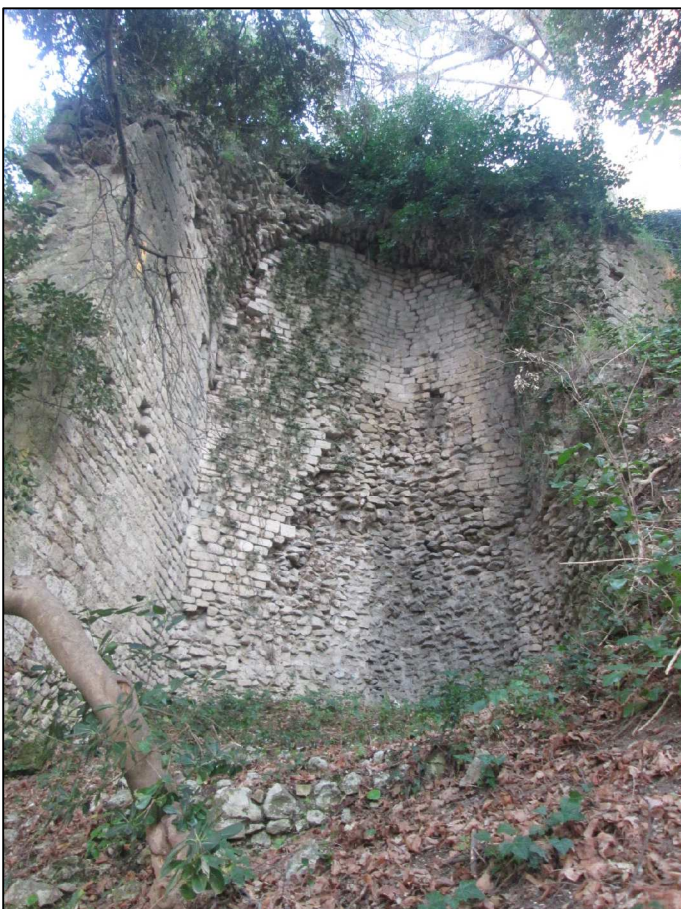
Foto n°3: La foto mostra una panoramica delle "sostruzioni" sempre lato Nord (posta in adiacenza a quella della foto precedente), dove si evidenzia la perdita per crollo del paramento esterno della struttura; anche in questo caso si noti la parte alta della struttura stessa interessata da conici senza malta legante e pertanto in equilibrio precario.

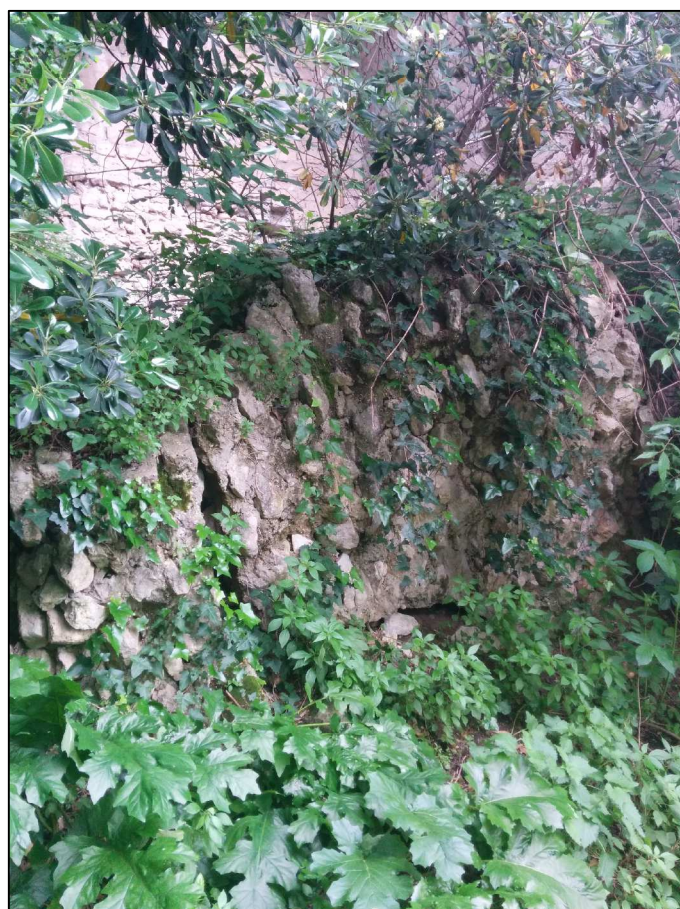
Foto n°6: La foto mostra una porzione dalla volta del lato Est crollata ed ora in posizione di pericolo e pertanto da rimuovere per motivi di sicurezza.
