PROGETTO PER IL RECUPERO, LA RISTRUTTURAZIONE ED IL RISANAMENTO CONSERVATIVO DI ALCUNI TRATTI DELLA CINTA MURARIA DEL CENTRO STORICO DI ASCOLI PICENO

PROGETTO DEFINITIVO-ESECUTIVO
II° STRALCIO - INTERVENTI A-B-C-D-E

ELABORATO **02(C)** ELABORATO GRAFICO INTERVENTO (C)
Planimetrie, sezioni e documentazione fotografica

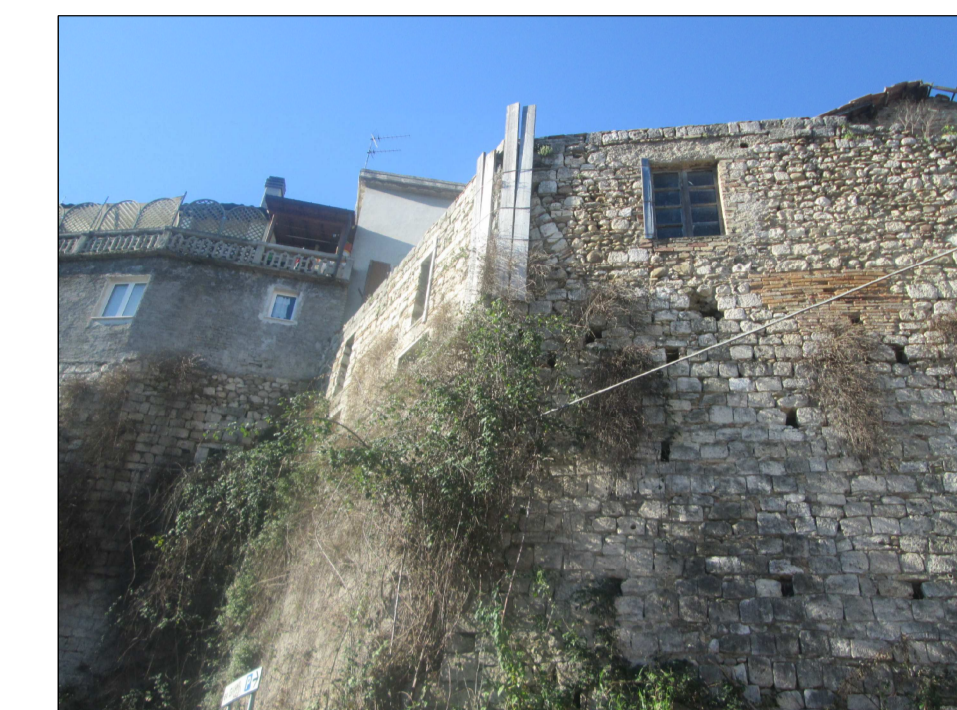
Foto n°1: La foto presa da Est, mostra la parte alta del muro, interessata da lesioni importanti, facenti parte della proprietà privata.

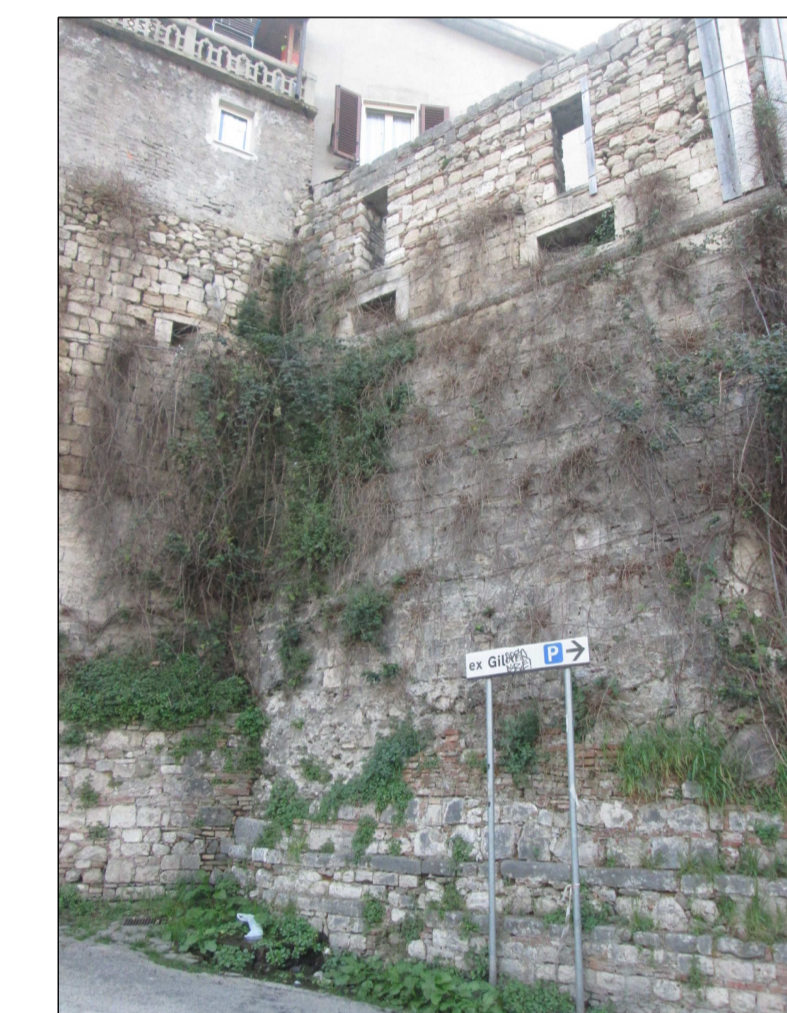
Foto n°2: La foto presa da Sud-Est mostra il tratto di muro esposto a Sud; è visibile il contrafforte esistente alla base e la folta vegetazione che copre il muro.

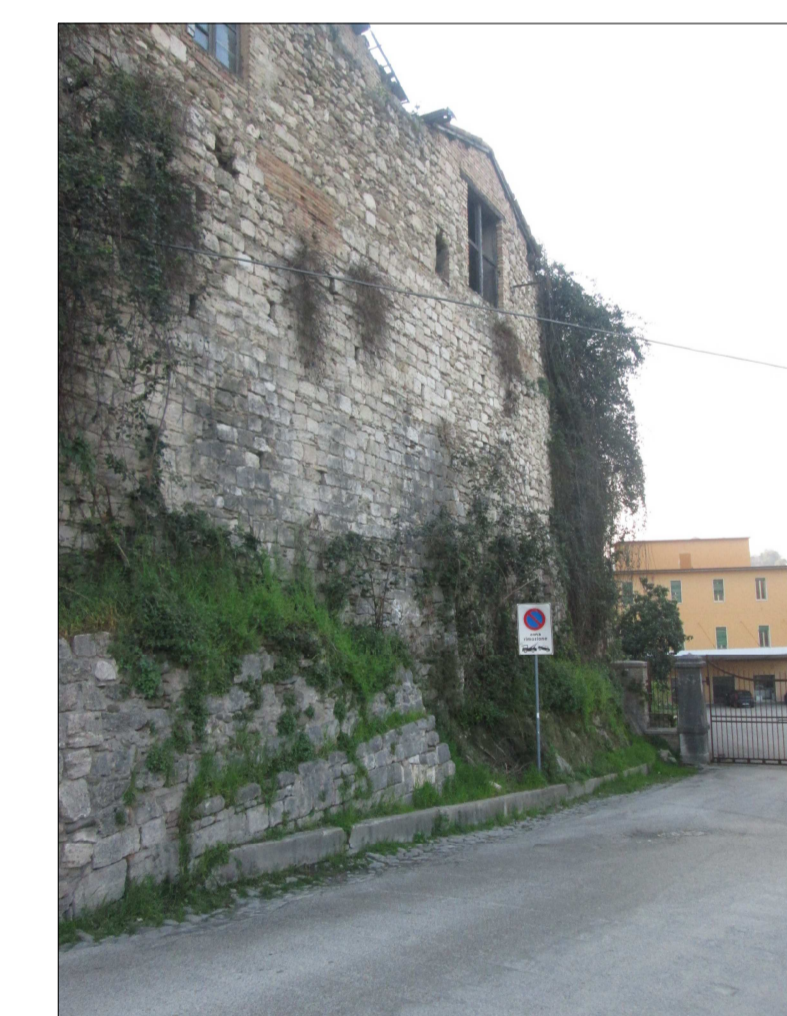
Foto n°3: La foto presa da Sud, mostra il prospetto Ovest del mureddo, anche in questo caso è visibile il contrafforte, la vegetazione infestante, e il basamento arenaceo-marnoso affiorante.

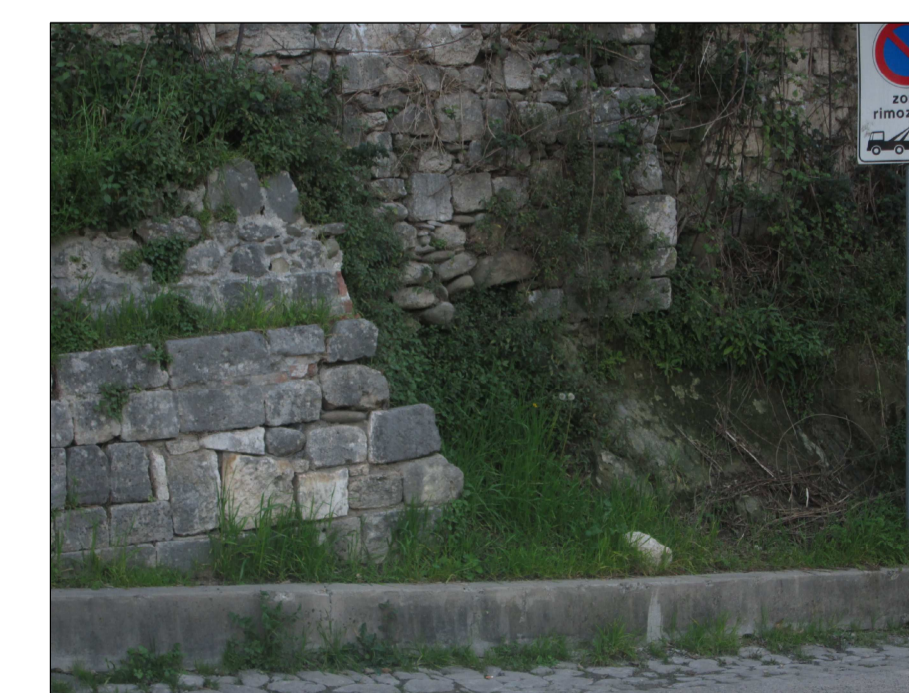
Foto n°4: La foto mostra un particolare del prospetto Est del muro; dalla foto risulta evidente come un tratto della fondazione del muro risulta non poggiante sul basamento roccioso.

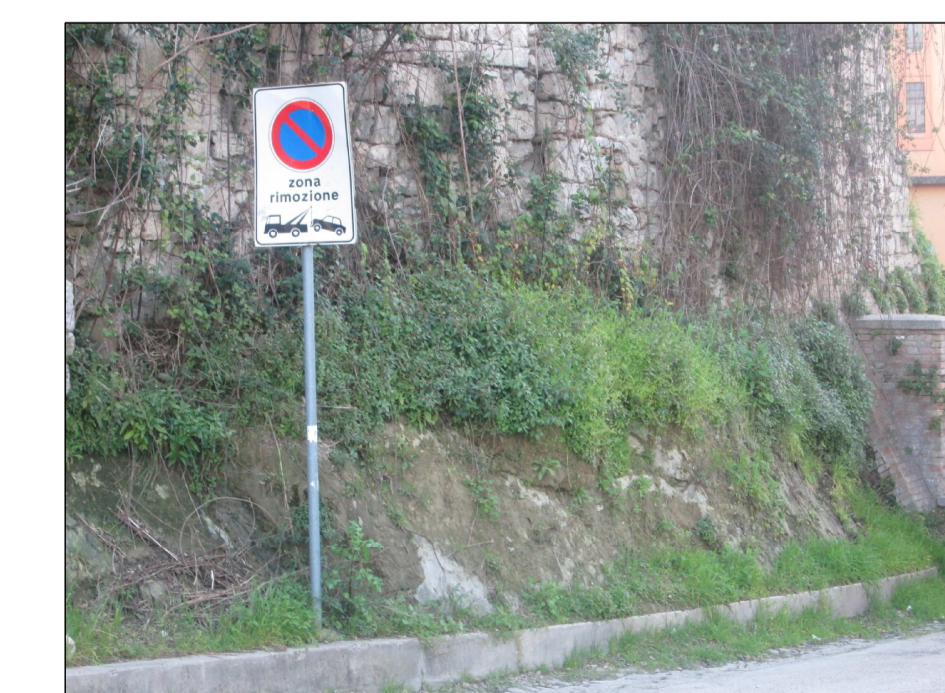
Foto n°5: La foto mostra un'altro particolare del prospetto est del muro (più a valle); in questo caso la fondazione del muro poggia interamente sul basamento roccioso, che risulta però estremamente alterato e fratturato.
