PROGETTO PER IL RECUPERO, LA RISTRUTTURAZIONE  
ED IL RISANAMENTO CONSERVATIVO DI ALCUNI  
TRATTI DELLA CINTA MURARIA DEL  
CENTRO STORICO DEL COMUNE DI ASCOLI PICENO

**PROGETTO DEFINITIVO-ESECUTIVO**

**RELAZIONE GEOLOGICA**

**LUGLIO 2014**

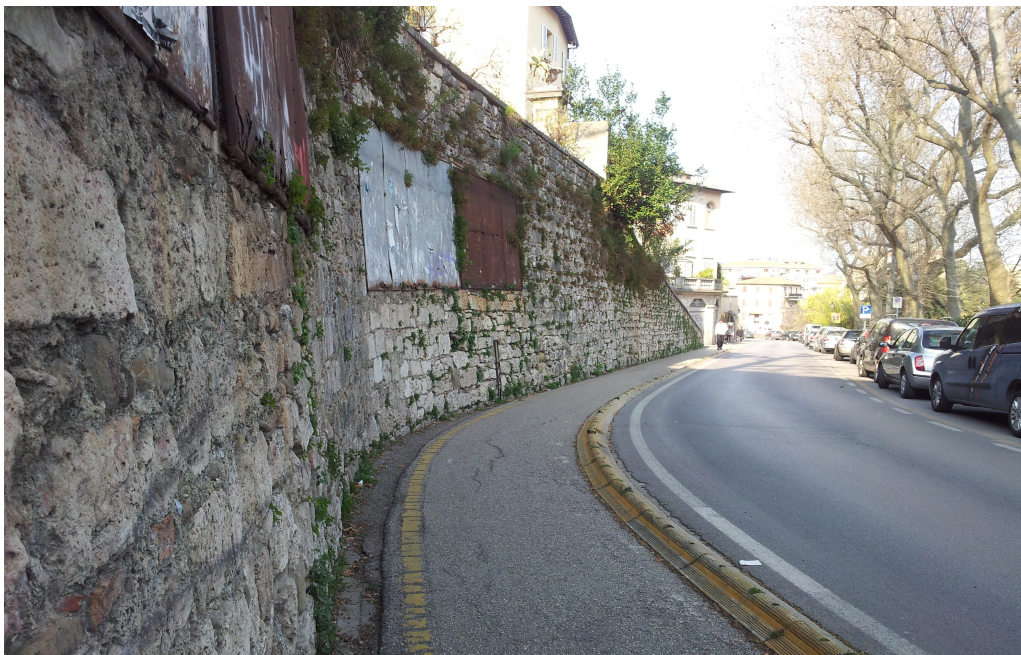
Foto 1\_ La foto mostra il tratto di muro sito in Via Lungo castellano oggetto di studio

- In corrispondenza della sommità del paramento sono visibili segni di forte ammaloramento e di perdita di continuità della struttura muraria, e con elementi del cordolo di testa, oramai scollegati dal muro;
- sulla parte del muro situata in prossimità della fine di Rua del Frantoio, è interessata da una lesione importante del paramento (5 cm circa) con segni di rotazione a valle, dovuta alla spinta del moncone di una pianta di alloro e del suo apparato radicale ancora “attivo”;
- inoltre sul resto del muro sono visibili zone caratterizzate dalla perdita di malta aggregate e dalla mancanza di conci isolati;

1. **Rimozione della vegetazione arbustiva** presente sul paramento murario, a mano e mediante uso di diserbanti specifici;
2. **Rimozione completa del moncone della pianta di alloro** e del suo apparato radicale;
3. Ristrutturazione e risanamento del tratto di paramento lesionato mediante intervento di **ripresa della muratura**;
4. **Risanamento della parte sommitale del muro e collegamento dei cordoli in travertino**;
5. **Stuccatura delle connessioni** mediante malta idonea.

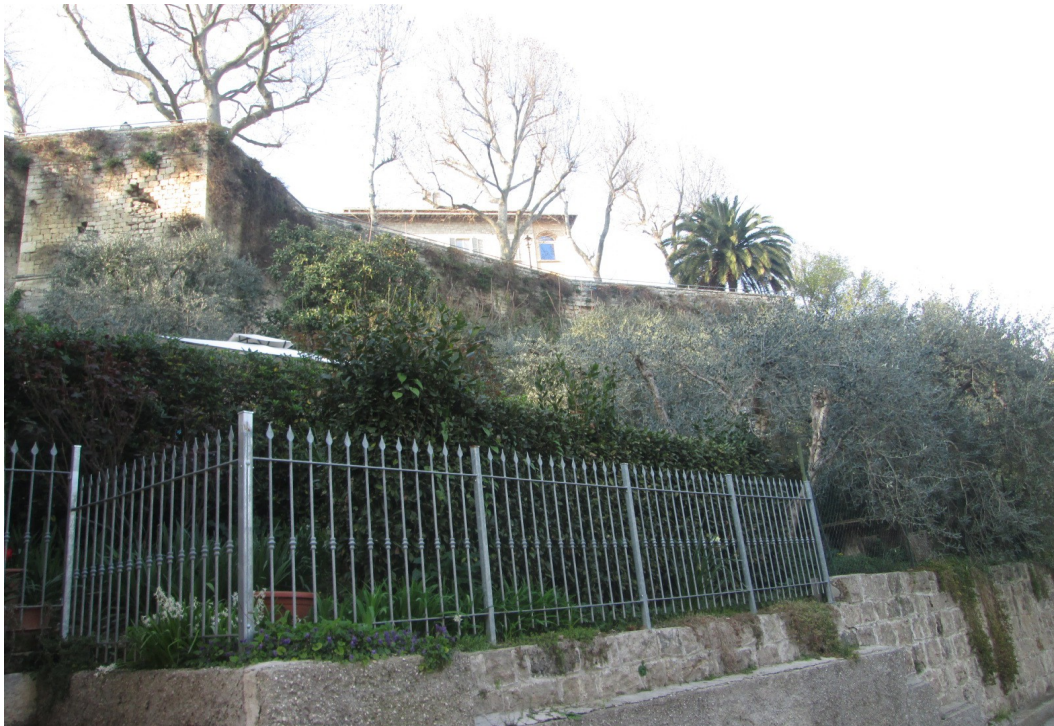
Foto 2\_ La foto, presa in corrispondenza della strada di accesso al complesso ex-cereria, mostra un tratto di muro sito a valle di Via Lungo Castellano oggetto di intervento

cinta muraria; tuttavia essendo ubicata la falda circa a metà altezza del muro oggetto di studio, le acque avrebbero potuto interagire con la struttura determinando sia la perdita di malta muraria sia i parziali crolli della stessa.

1. **Rimozione della vegetazione arbustiva** presente sul paramento murario a mano e mediante uso di diserbanti specifici;
2. Ristrutturazione e risanamento del tratto di paramento lesionato o interessato da crolli e smagliature, mediante intervento di **ripresa delle murature**;
3. Risanamento e ristrutturazione dell'intero tratto di muro (circa 50 metri) caratterizzato dal dilavamento e dalla perdita della malta legante mediante stuccatura delle connessioni.

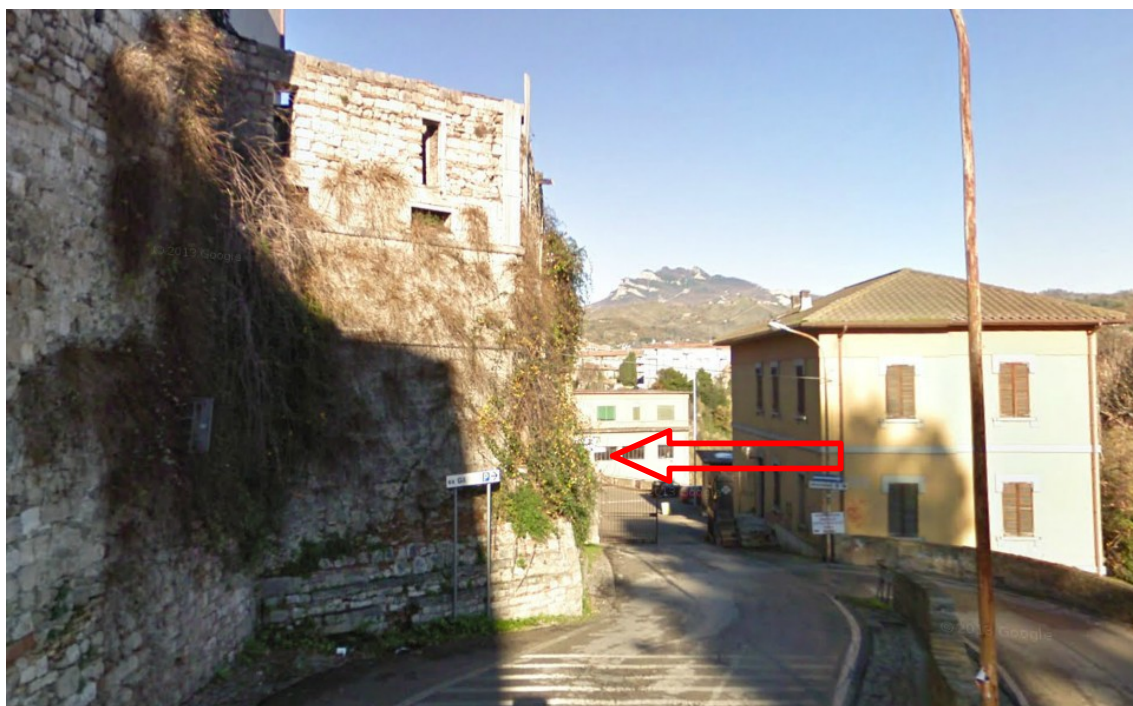
Foto 3\_ La foto, presa in corrispondenza di Via L. Ariosto, mostra sulla sinistra la porzione di muro oggetto di intervento (freccia rossa)

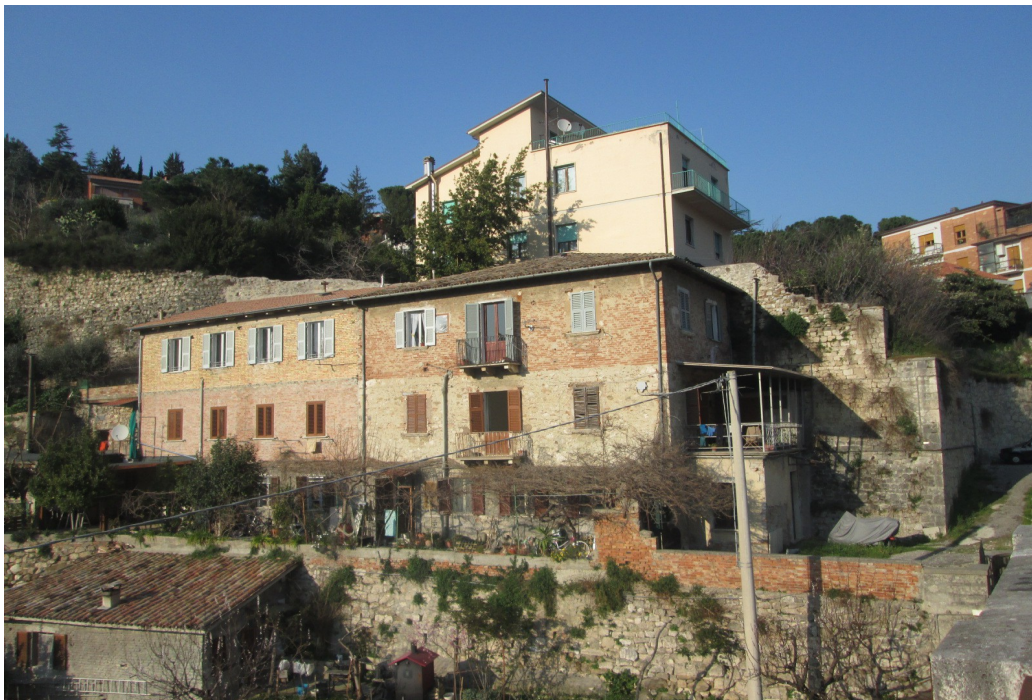
Foto 4\_ La foto, presa in corrispondenza del ponte, mostra il tratto di muro oggetto di intervento, adiacente ad abitazioni e corti private situate a monte ed a valle del paramento.

paramento stesso, caratterizzato diffusamente dalla perdita di malta legante dal crollo di conci e pietrame che hanno interessato le proprietà sottostanti.

**Ristrutturazione e risanamento** del tratto di paramento lesionato o interessato da crolli e perdita dei conci, mediante intervento di **ripresa della muratura e stuccatura delle connessioni**;
-

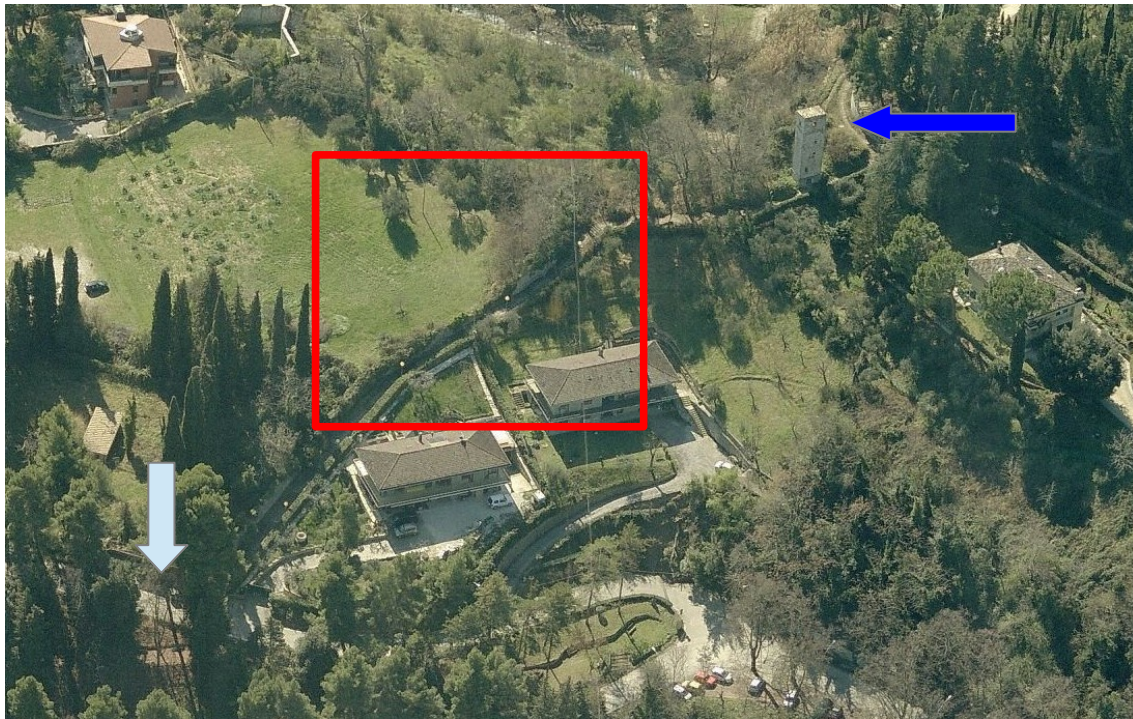
Foto 5\_ La foto aerea mostra il muro oggetto di intervento evidenziato dal quadrato in rosso; la freccia blu indica la Torre del Cucco e quella in giallo la strada principale di accesso alla Chiesa dell'Annunziata.

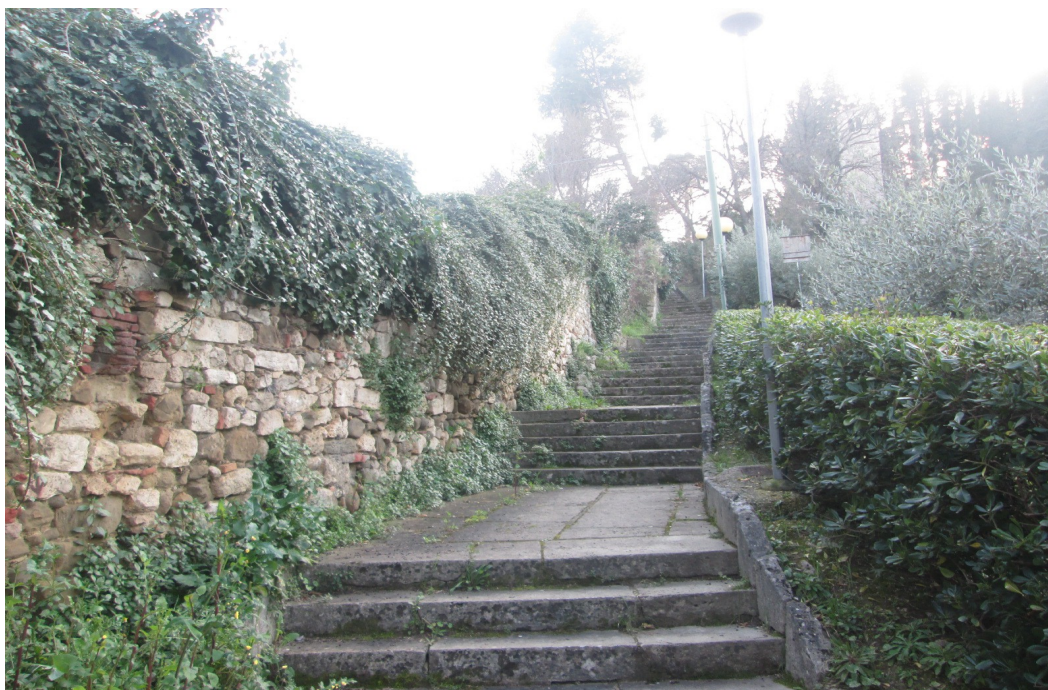
Foto 6\_ La foto presa da valle mostra la scalinata che porta alla torre ed il muro oggetto di intervento.

In considerazione delle caratteristiche geologiche e geomorfologiche del tratto di versante dove insiste il muro oggetto di studio, si può affermare che la zona è caratterizzata da buone condizioni di equilibrio e che i danni e le lesioni visibili sul muro sono legate probabilmente alle condizioni strutturali dello stesso.

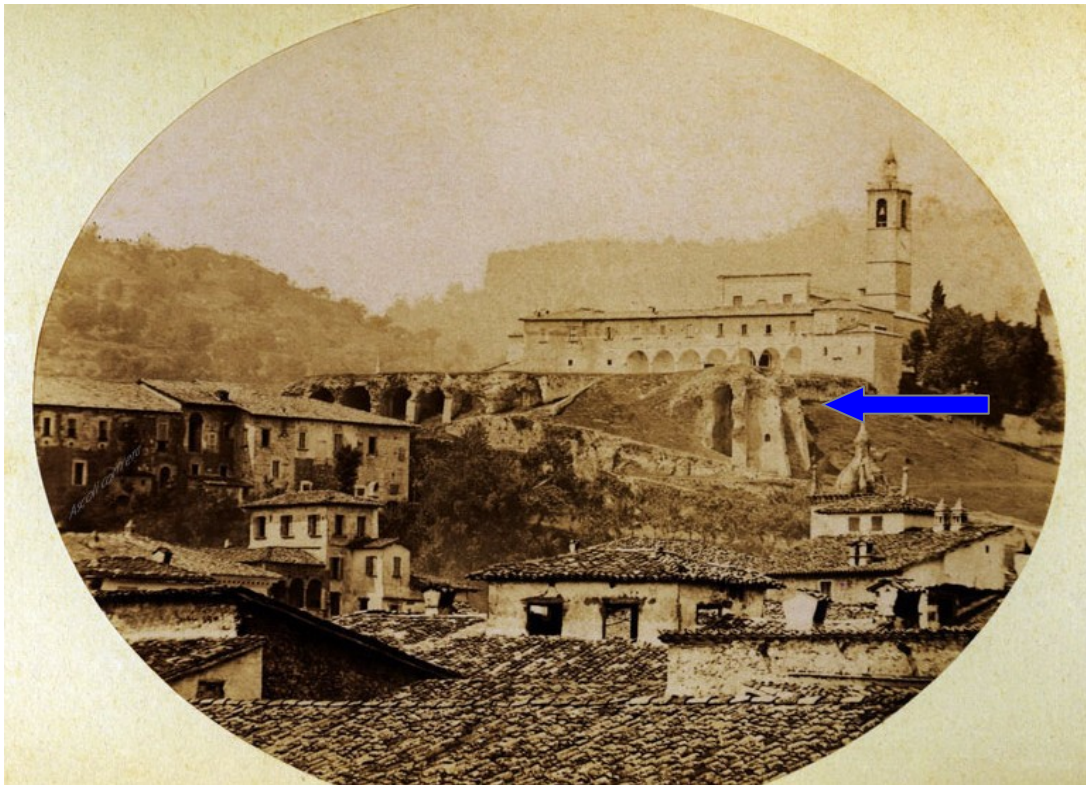
*Foto 7\_ La foto storica risalente alla fine dell'800, mostra le sostruzioni romane, prima della realizzazione di Via Mazzoni; la freccia blu mostra la porzione di struttura oggetto di studio*

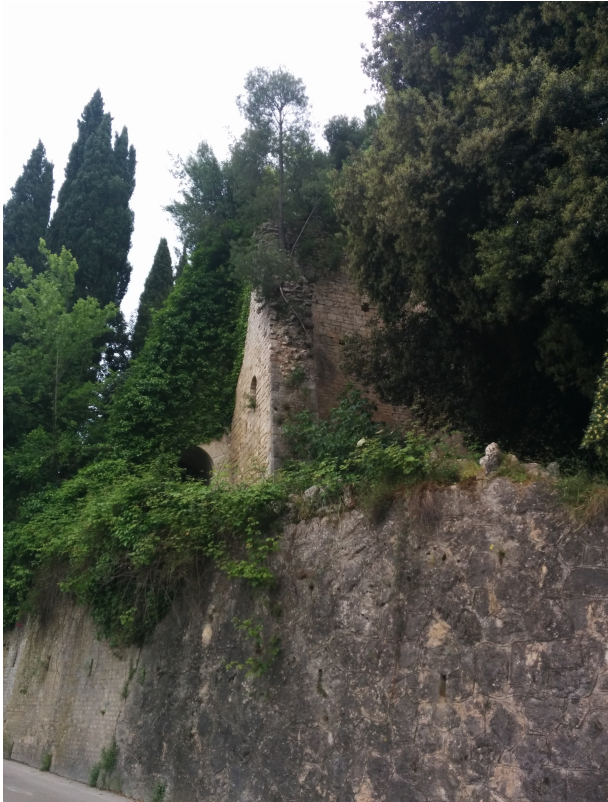
*Foto 8\_ La foto presa da Via Mazzoni mostra la struttura in oggetto; nascosta da una folta vegetazione sia arborea che infestante; si nota come cespugli ed arbusti siano cresciute a ridosso della struttura muraria.*

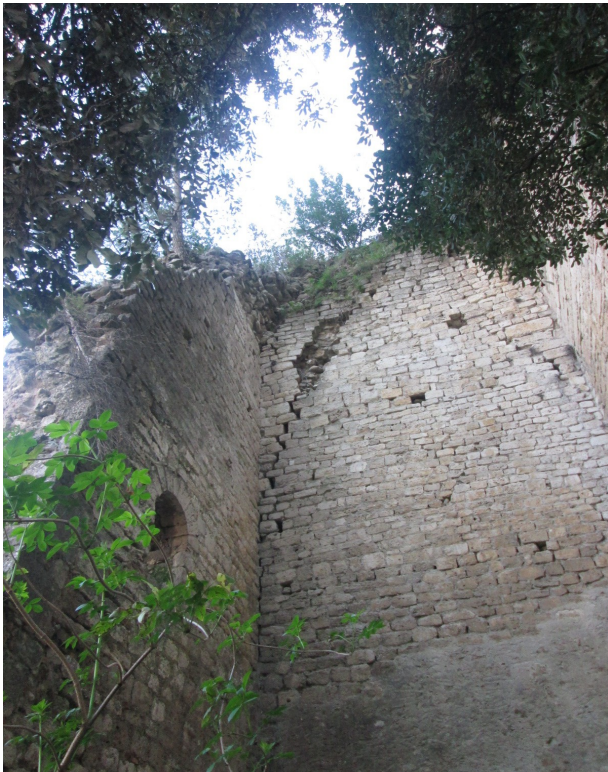
*Foto 9\_ La foto mostra un particolare delle “sostruzioni” caratterizzate da un forte stato di ammaloramento.*

Il tratto oggetto di studio, oltre ai tratti di muratura crollati, mostra un diffuso ammaloramento della struttura sia sulle volte sia sui paramenti, oltre alla presenza di numerose lesioni e la perdita di malta fra i vari conci in più punti.

2. Ristrutturazione e risanamento dell'intera struttura, mediante intervento di ripresa della muratura e stuccatura delle connessioni;
3. Valutazione delle lesioni presenti sul paramento e saggi in fondazione con eventuali prove in sito per valutare la natura dei terreni di appoggio delle strutture di fondazione, da effettuarsi in corso d'opera;
4. Eventuali opere di consolidamento della struttura
