**VALORIZZAZIONE DELLE PERTINENZE DEL PONTE  
DEI SANTI FILIPPO E GIACOMO  
- MUSEO DEL PONTE -**

**DOCUMENTAZIONE FOTOGRAFICA**

**A.6**

PROGETTO ESECUTIVO

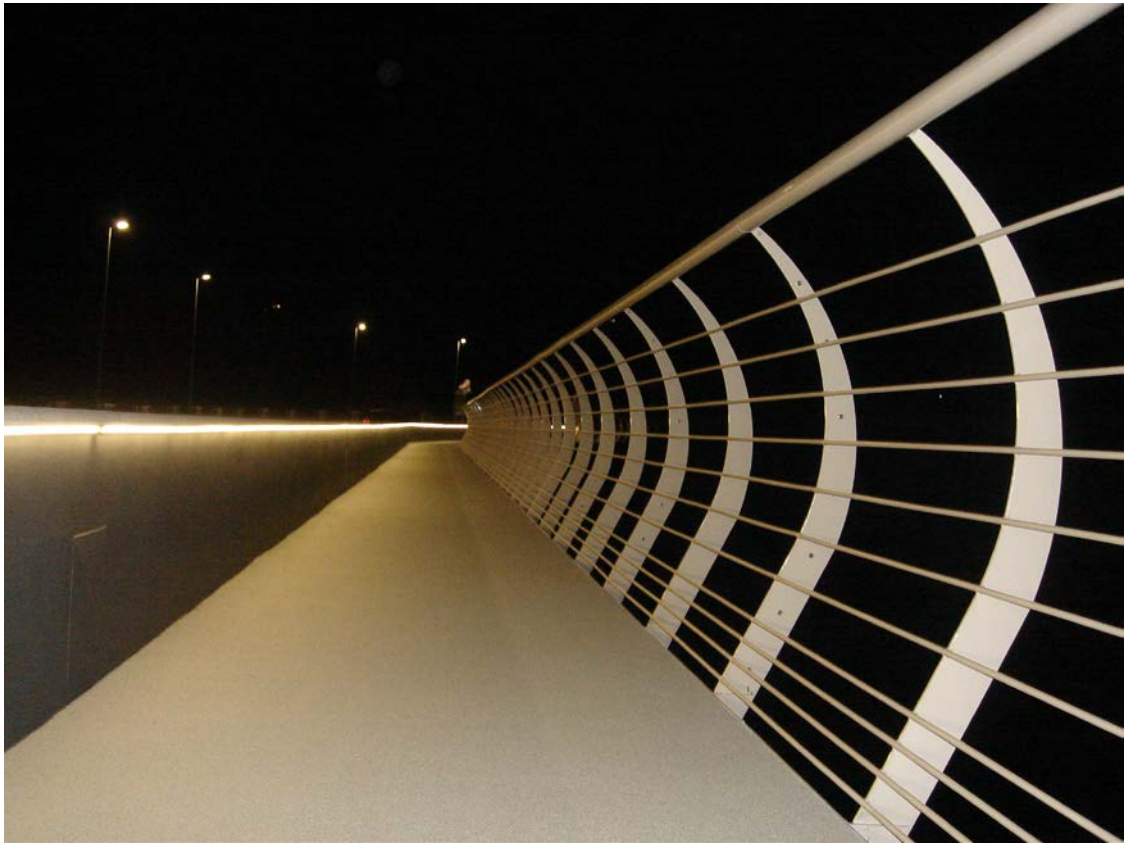
Foto 1\_ Il percorso pedonale del ponte

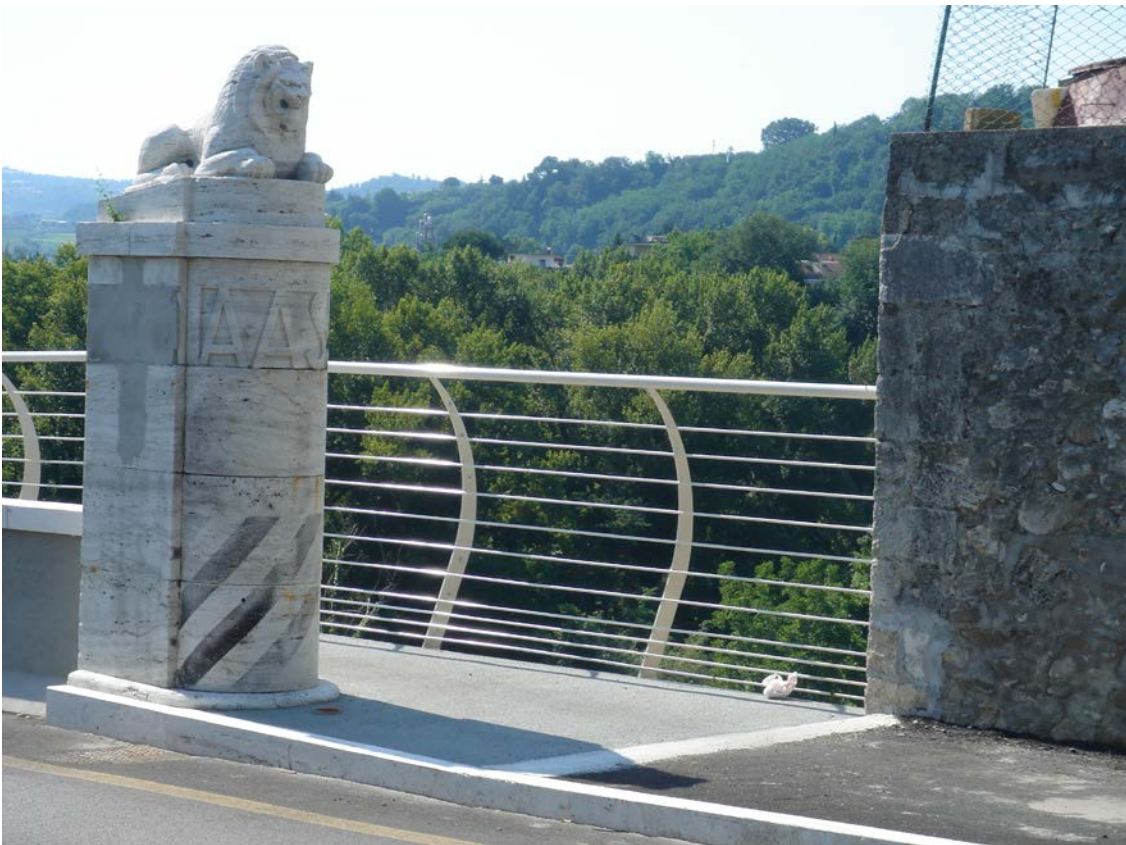
Foto 2\_ L'ingresso al percorso pedonale versante ovest

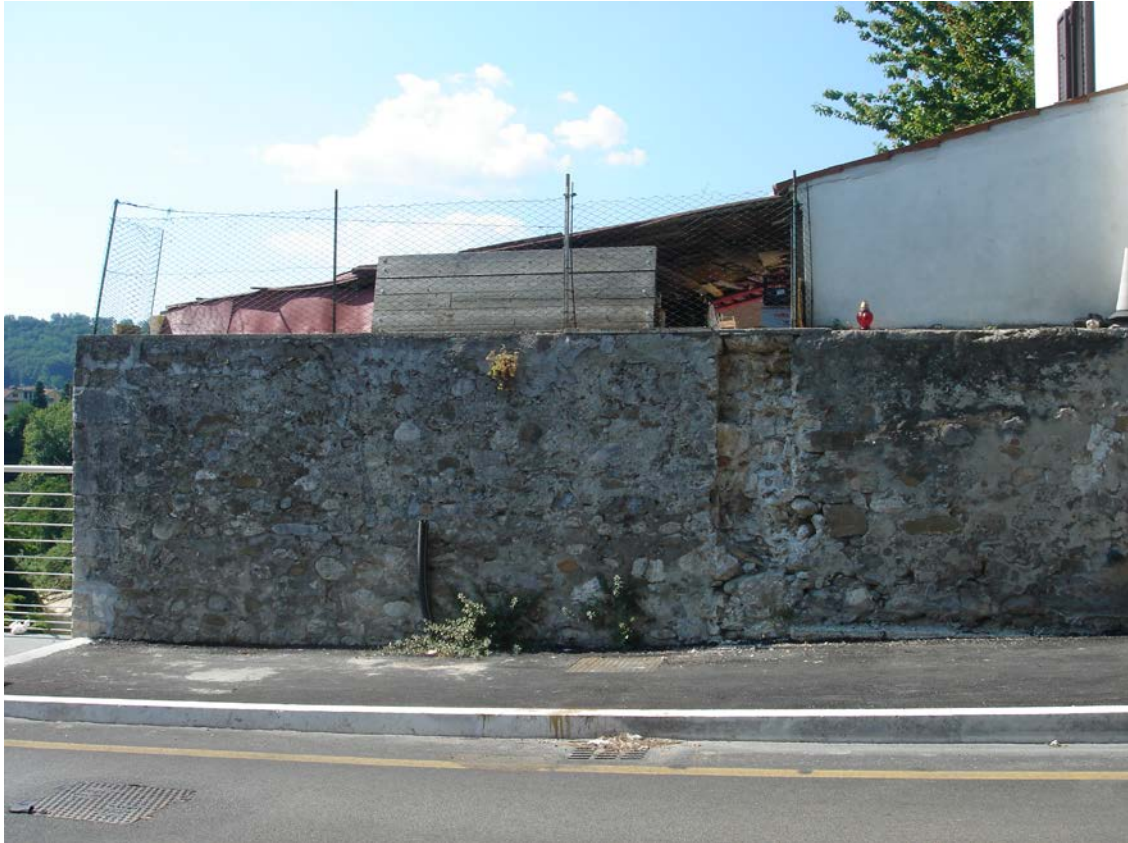
Foto 3\_ Muro in corrispondenza dell'accesso al percorso pedonale

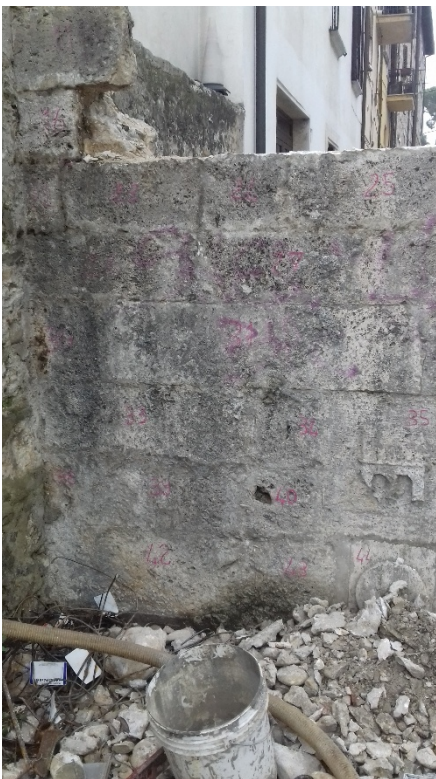
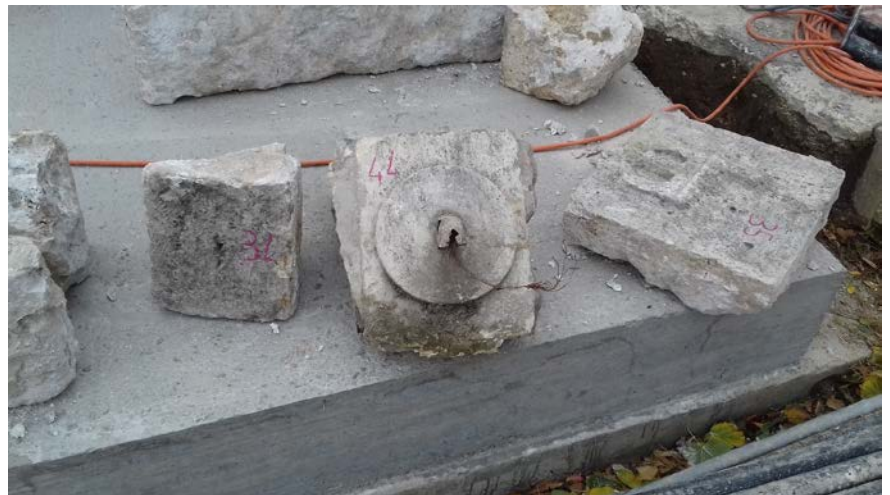
Foto 4 e 5\_ Fasi dello smontaggio del piedritto durante i lavori per la realizzazione del percorso pedonale

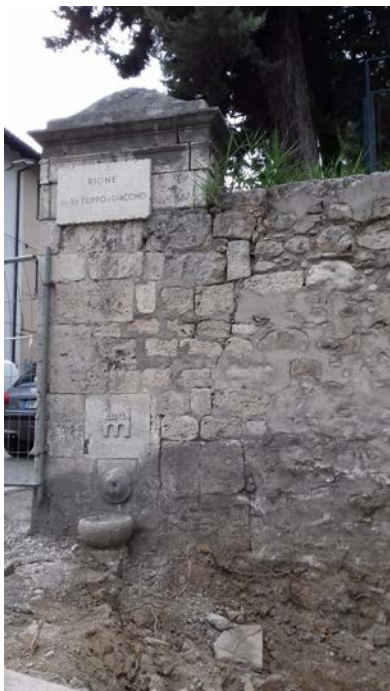
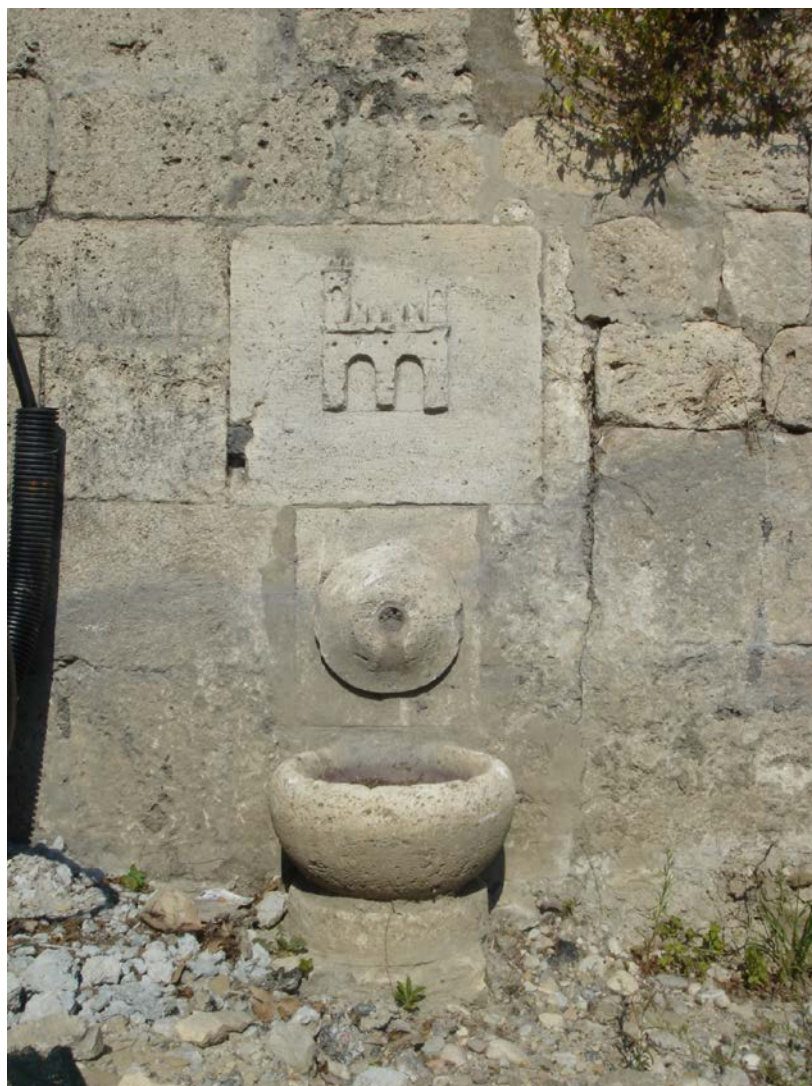
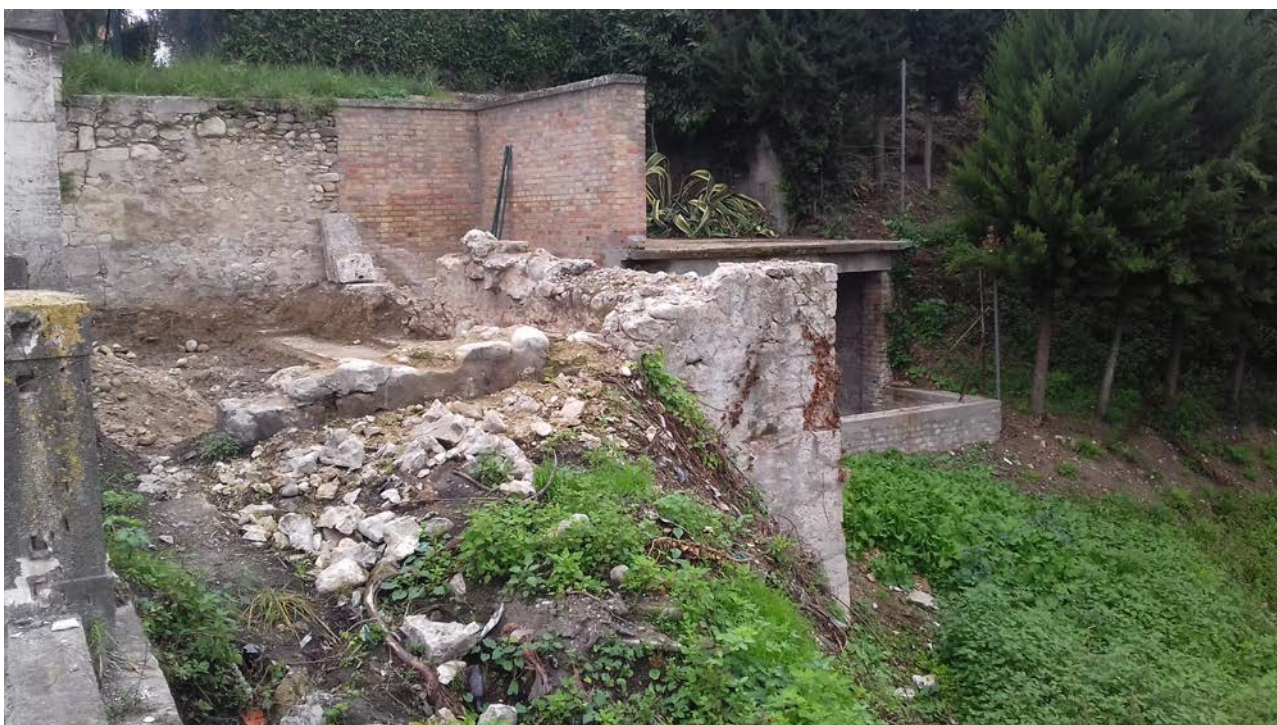
Foto 6, 7 e 8  
Piedritto destro  
e spazio antistante durante  
i lavori  
Particolare del piccolo  
Abbeveratoio per animali

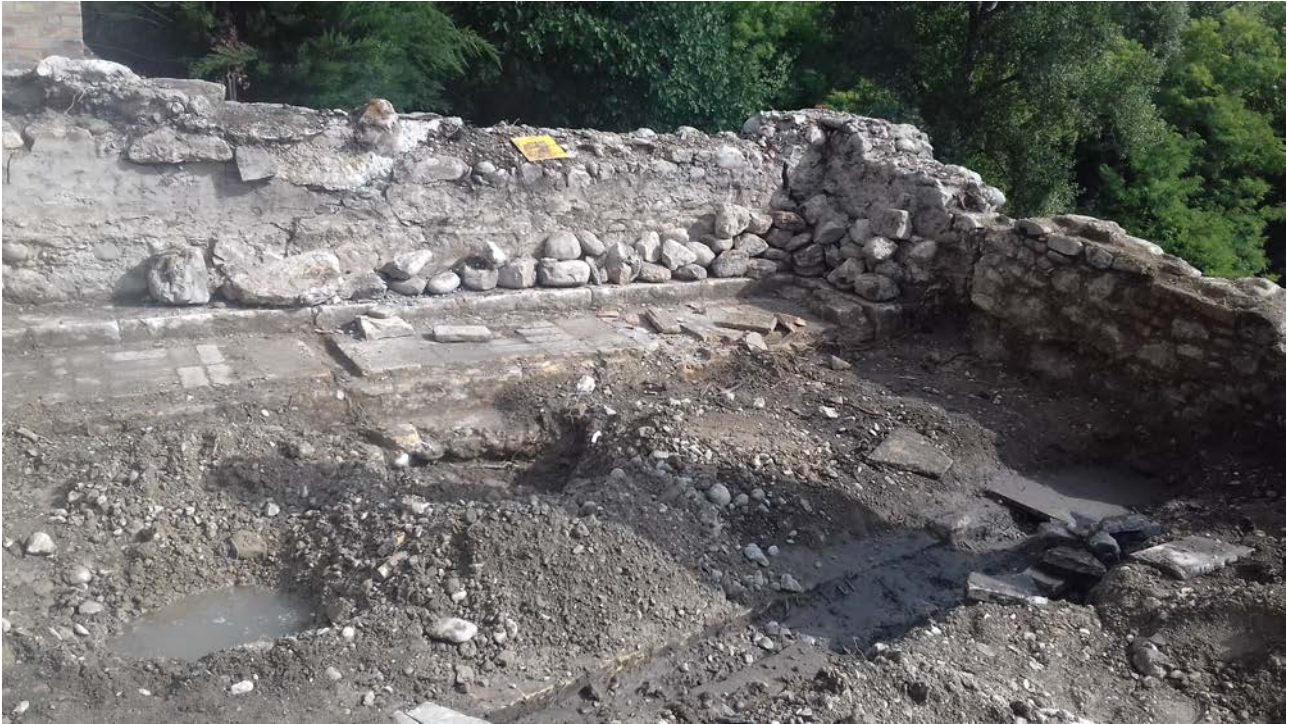
Foto 9\_ L'area come appare oggi dopo i primi lavori di scavo

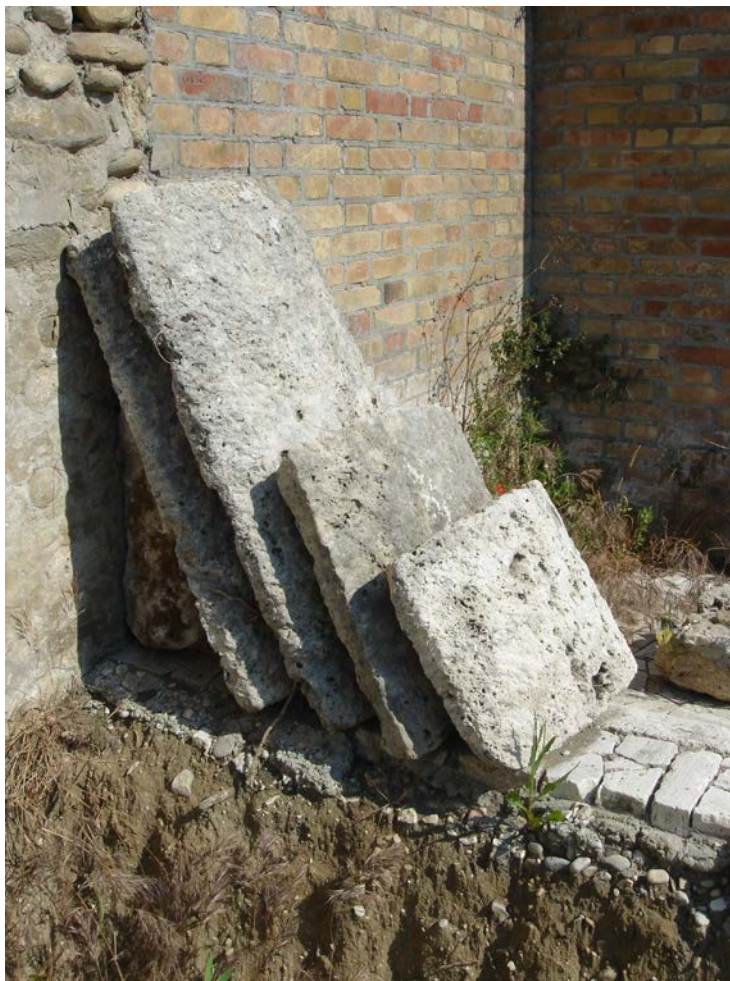
Foto 10\_ Copertine del muro accatastate in cantiere

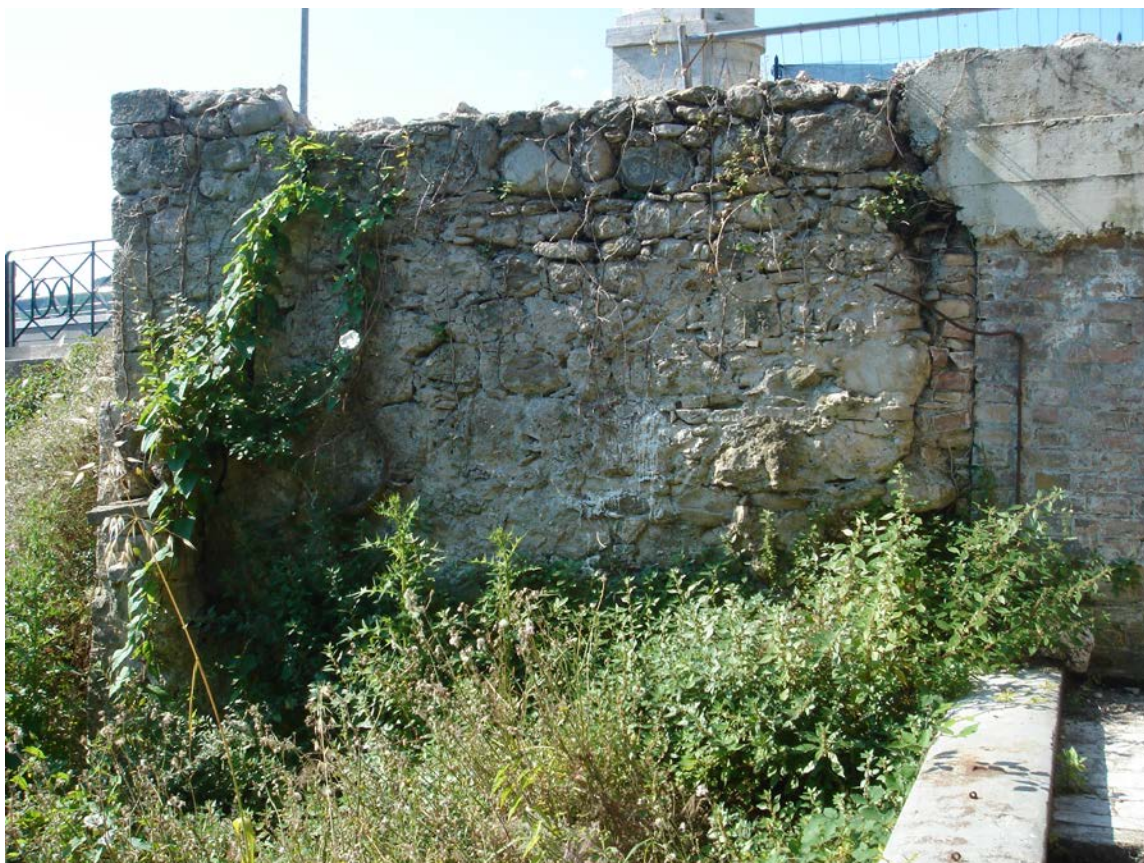
Foto 11\_ il muro controterra

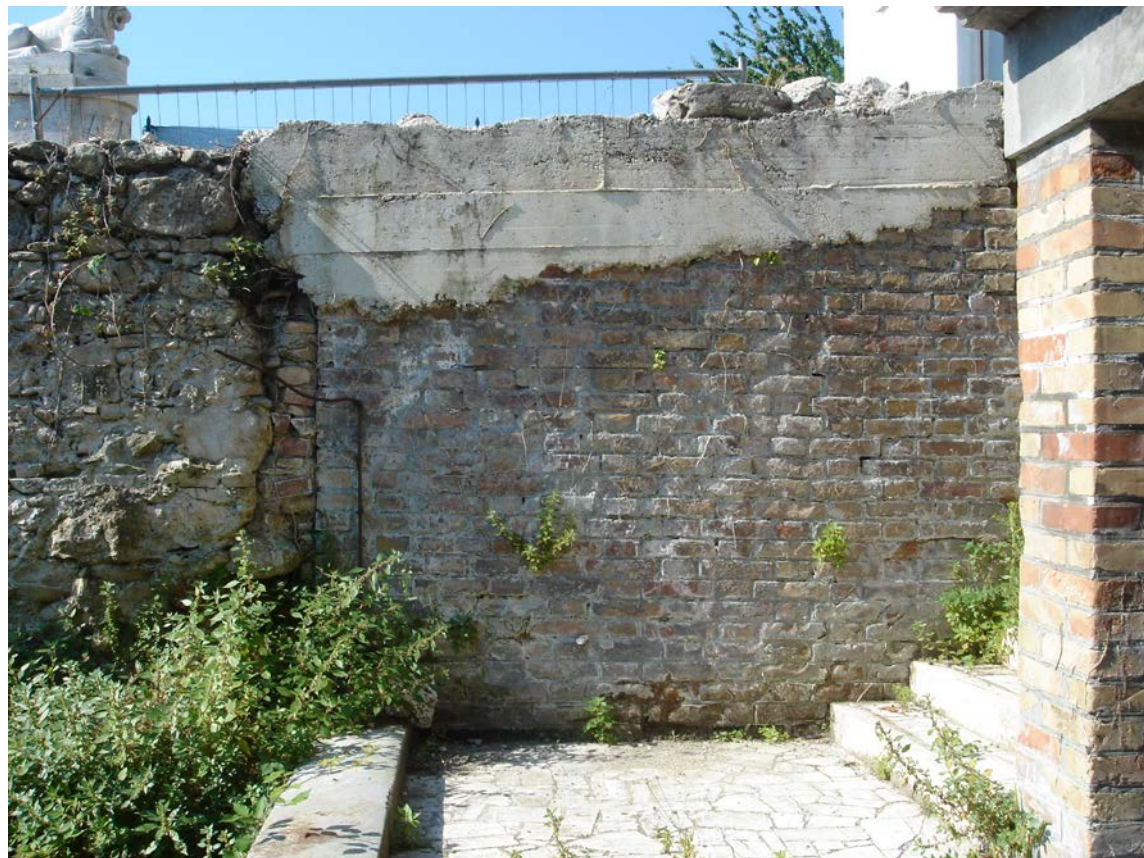
Foto 12\_ Il muro controterra (la parte in cemento compete a un intervento CIIP)

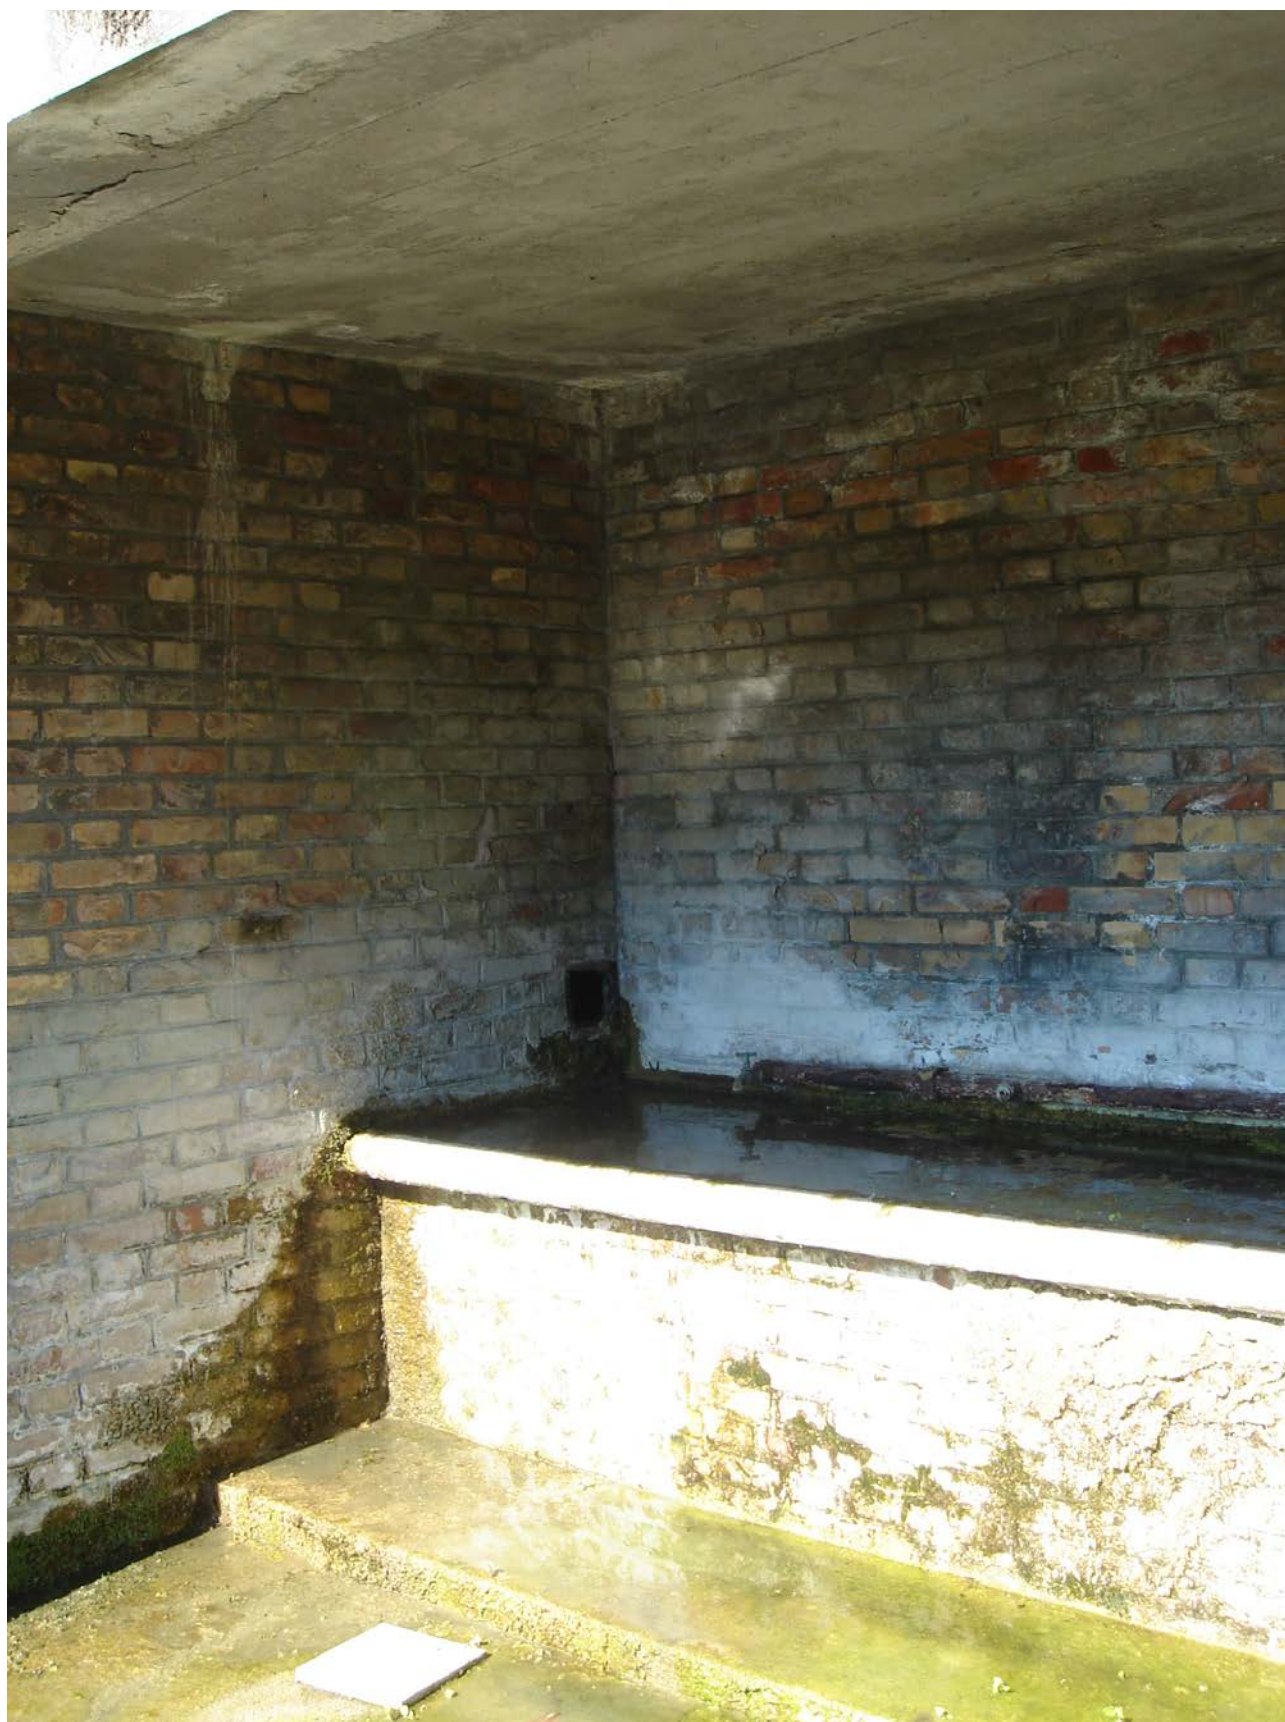
Foto 13\_ Il lavatoio pubblico

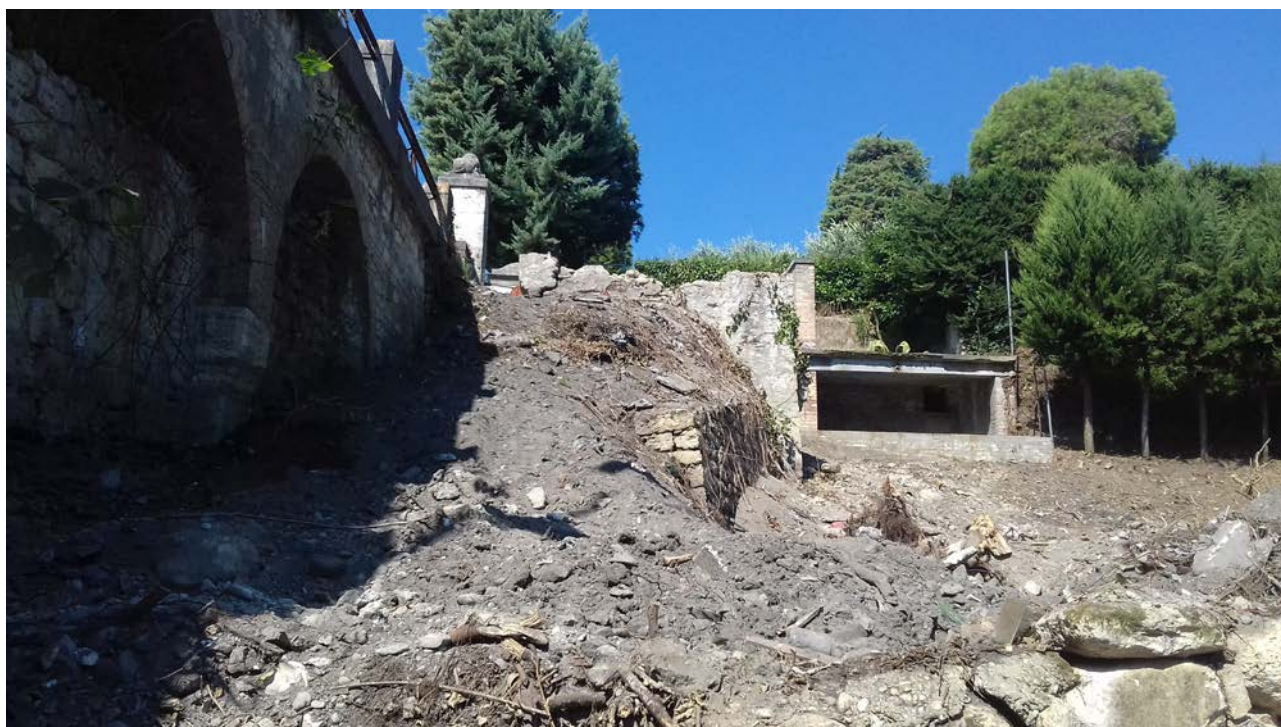
Foto 14 \_ il percorso di collegamento con i locali interni in una foto recente (sul fondo il lavatoio)

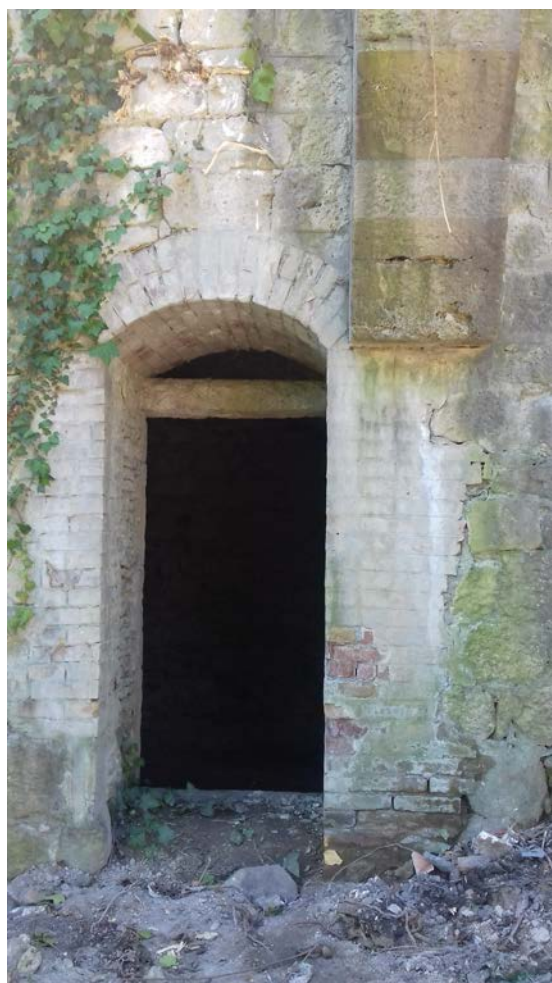
Foto 15\_ La porta di ingresso ai locali interni del versante ovest

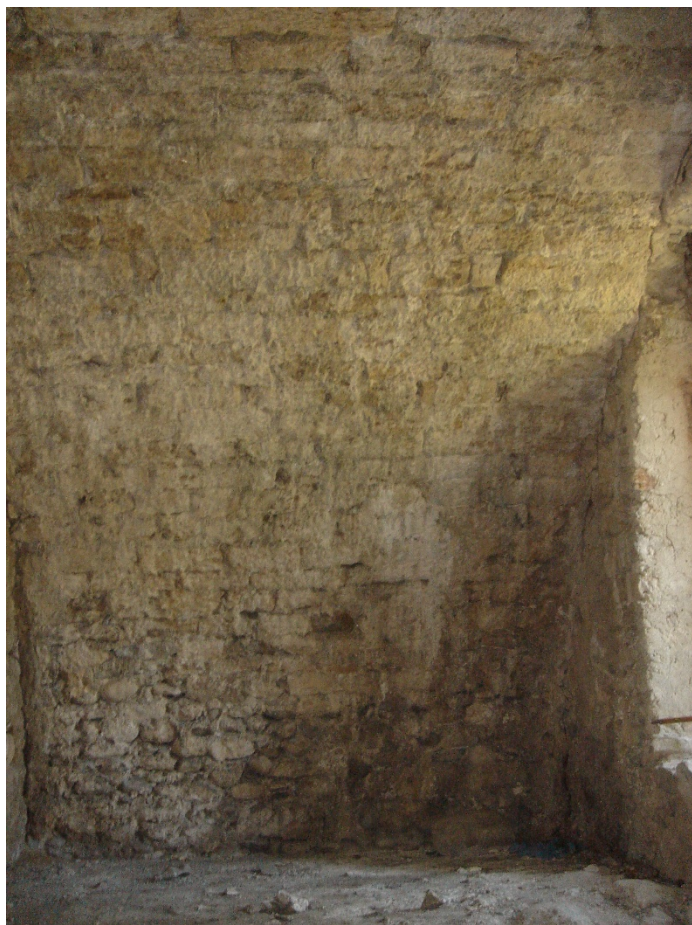
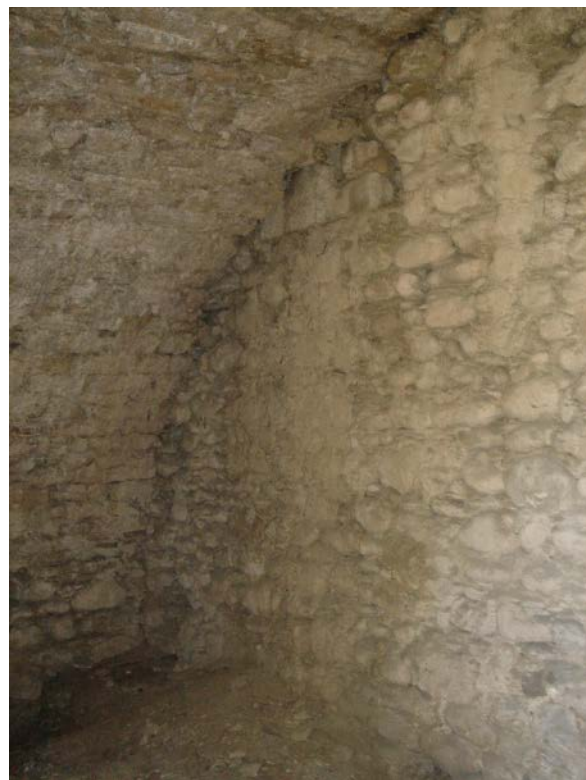
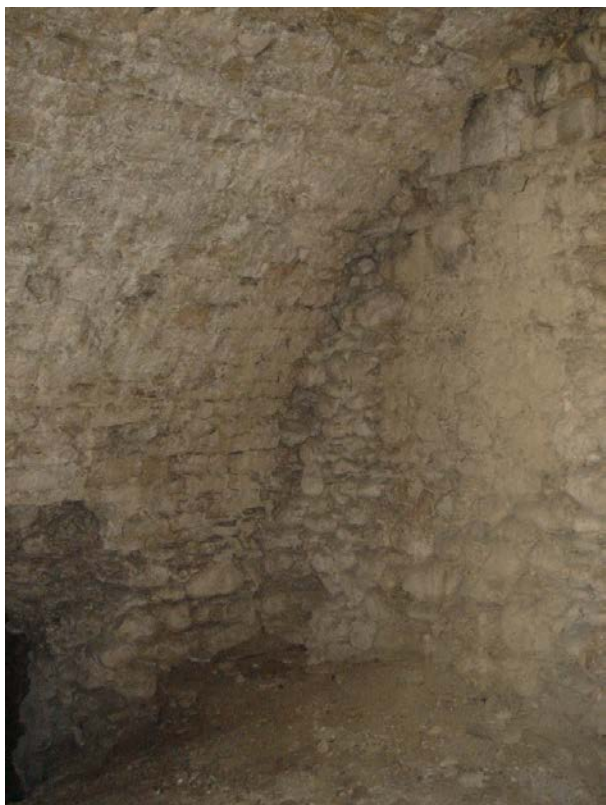
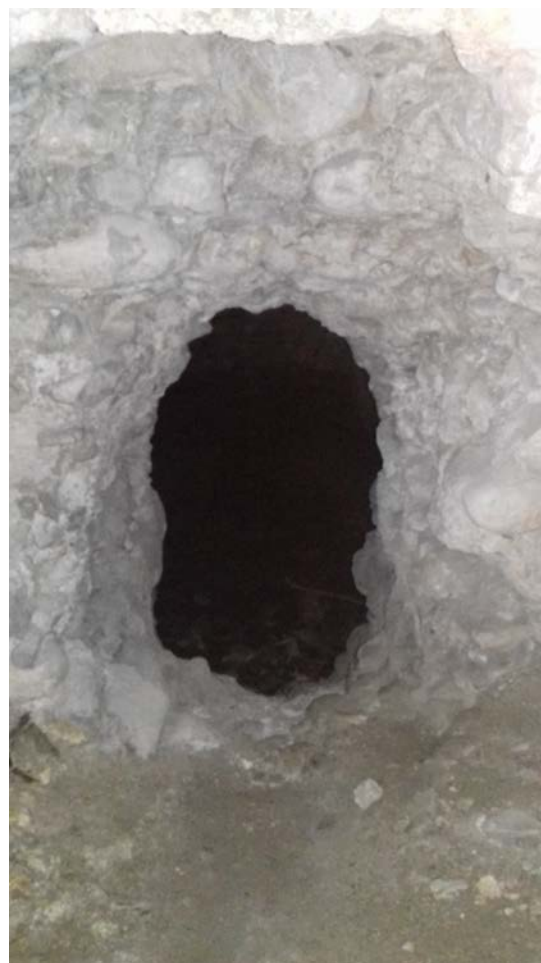
Foro 16, 17, 18, 18\_ Ambienti interni al ponte versante ovest

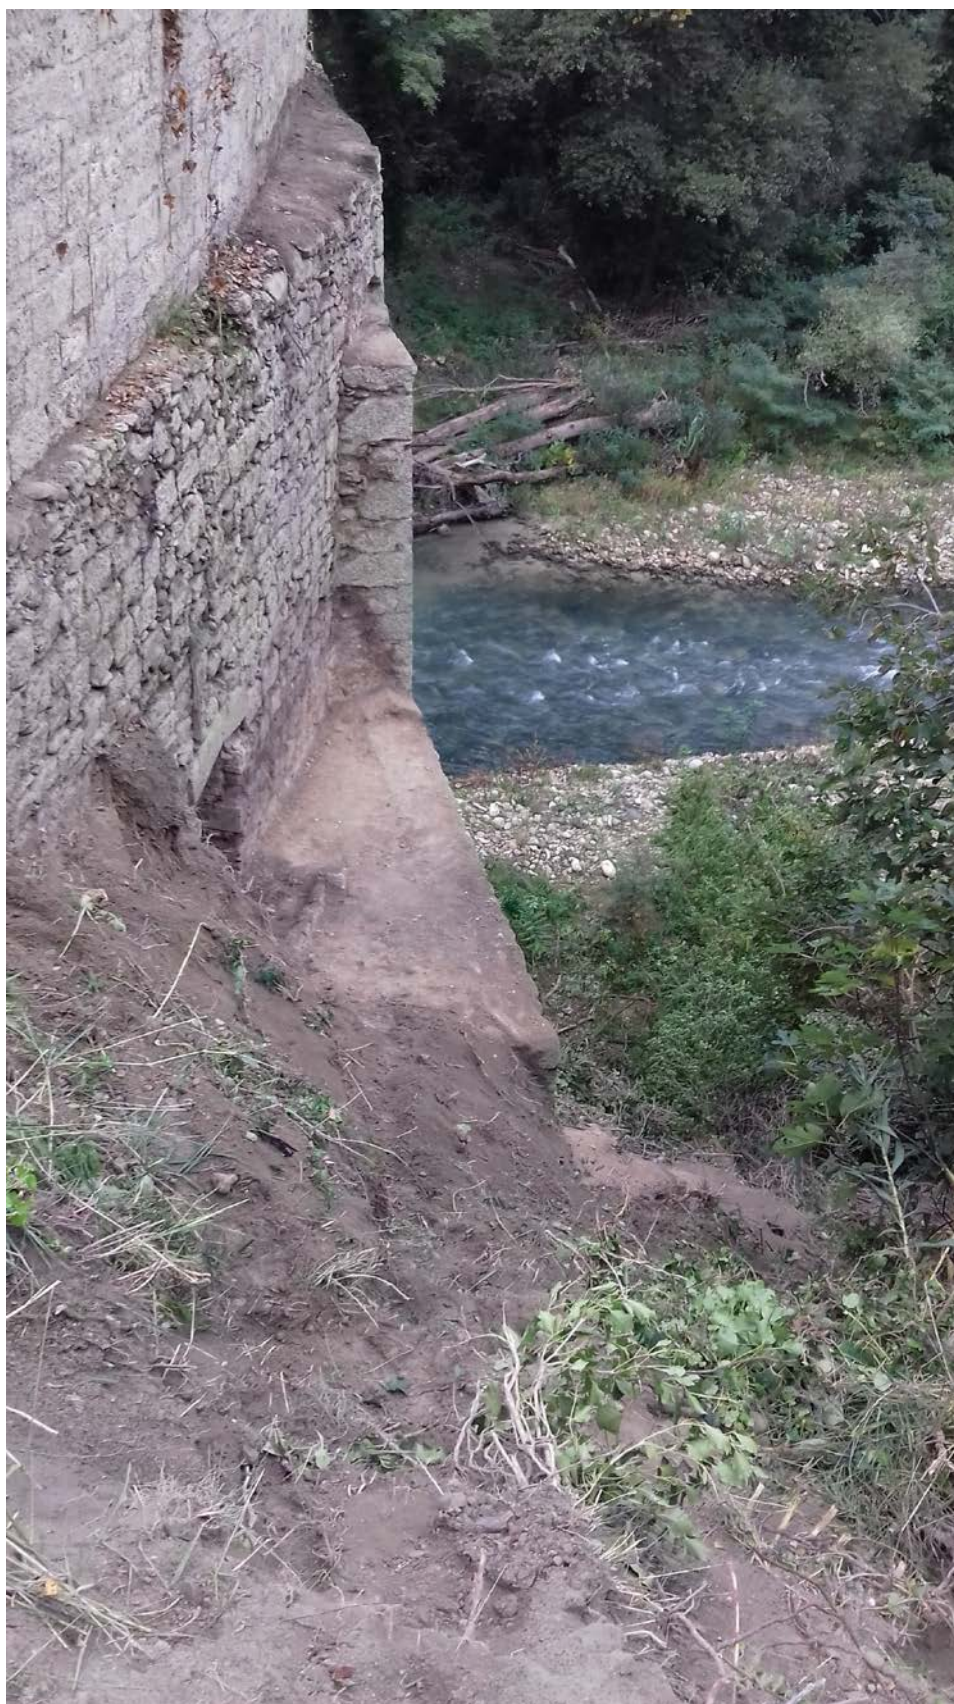
Foto 19\_ Scivolo in terra da cui si accede all'ingresso ai locali interni versante est

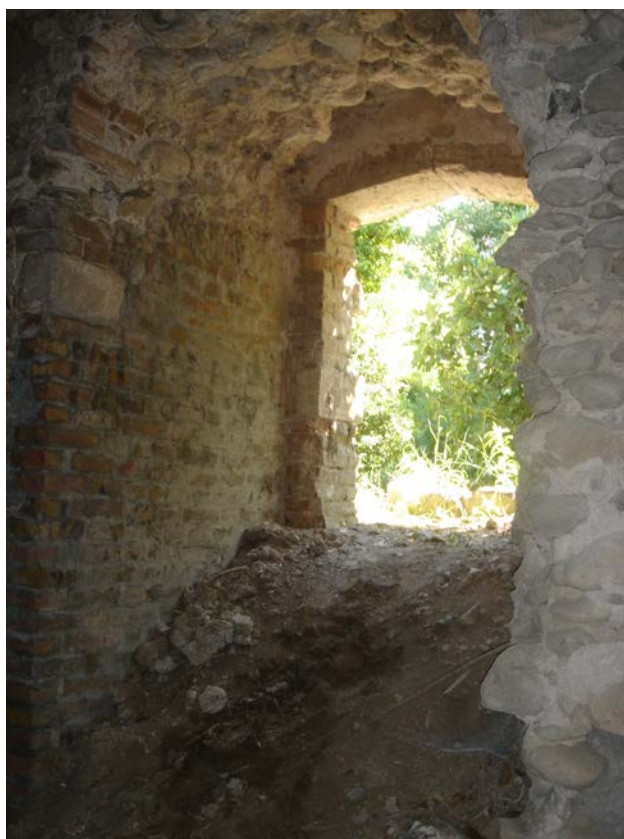
Foto 20\_ Ingresso al primo dei locali – versante est

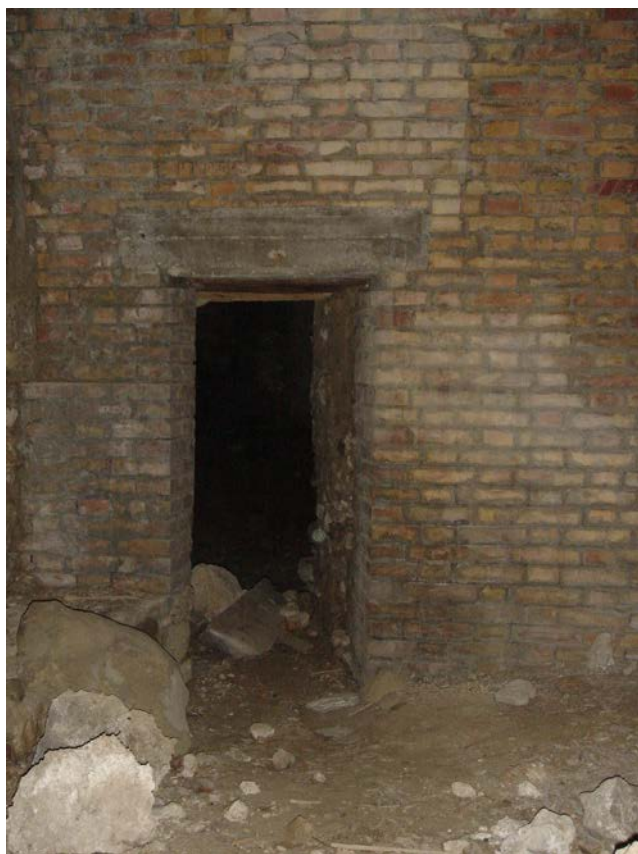
Foto 21\_ Pota di comunicazione tra i due locali

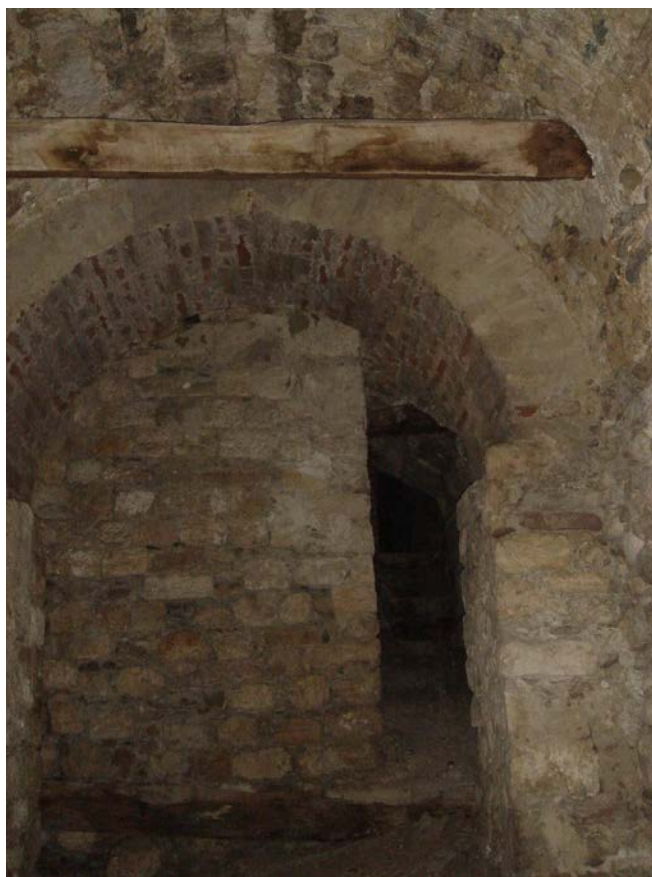
Foto 22\_ Il secondo locale

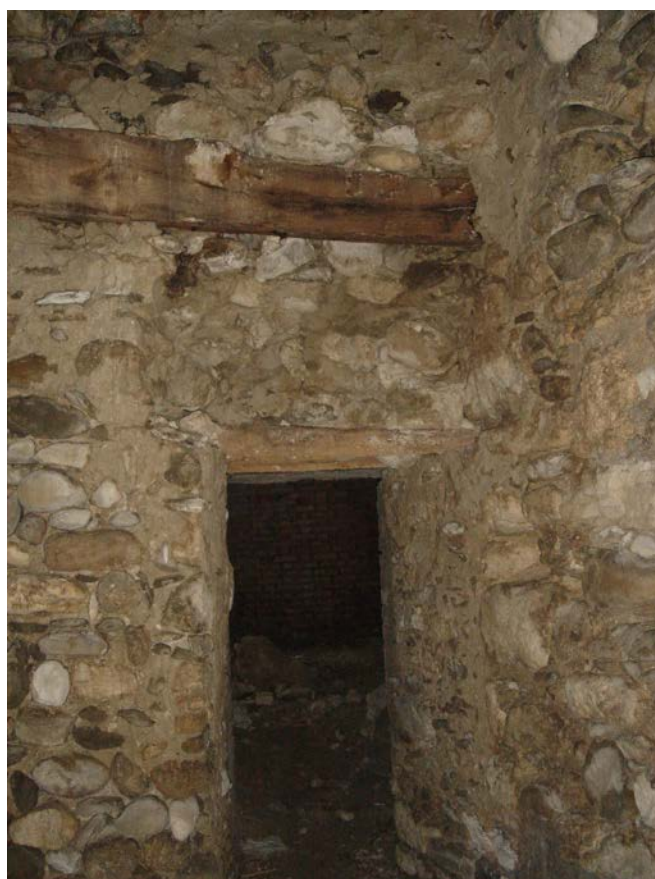
Foto 23\_ Il secondo locale – porta di collegamento col primo (architrave parzialmente crollato)

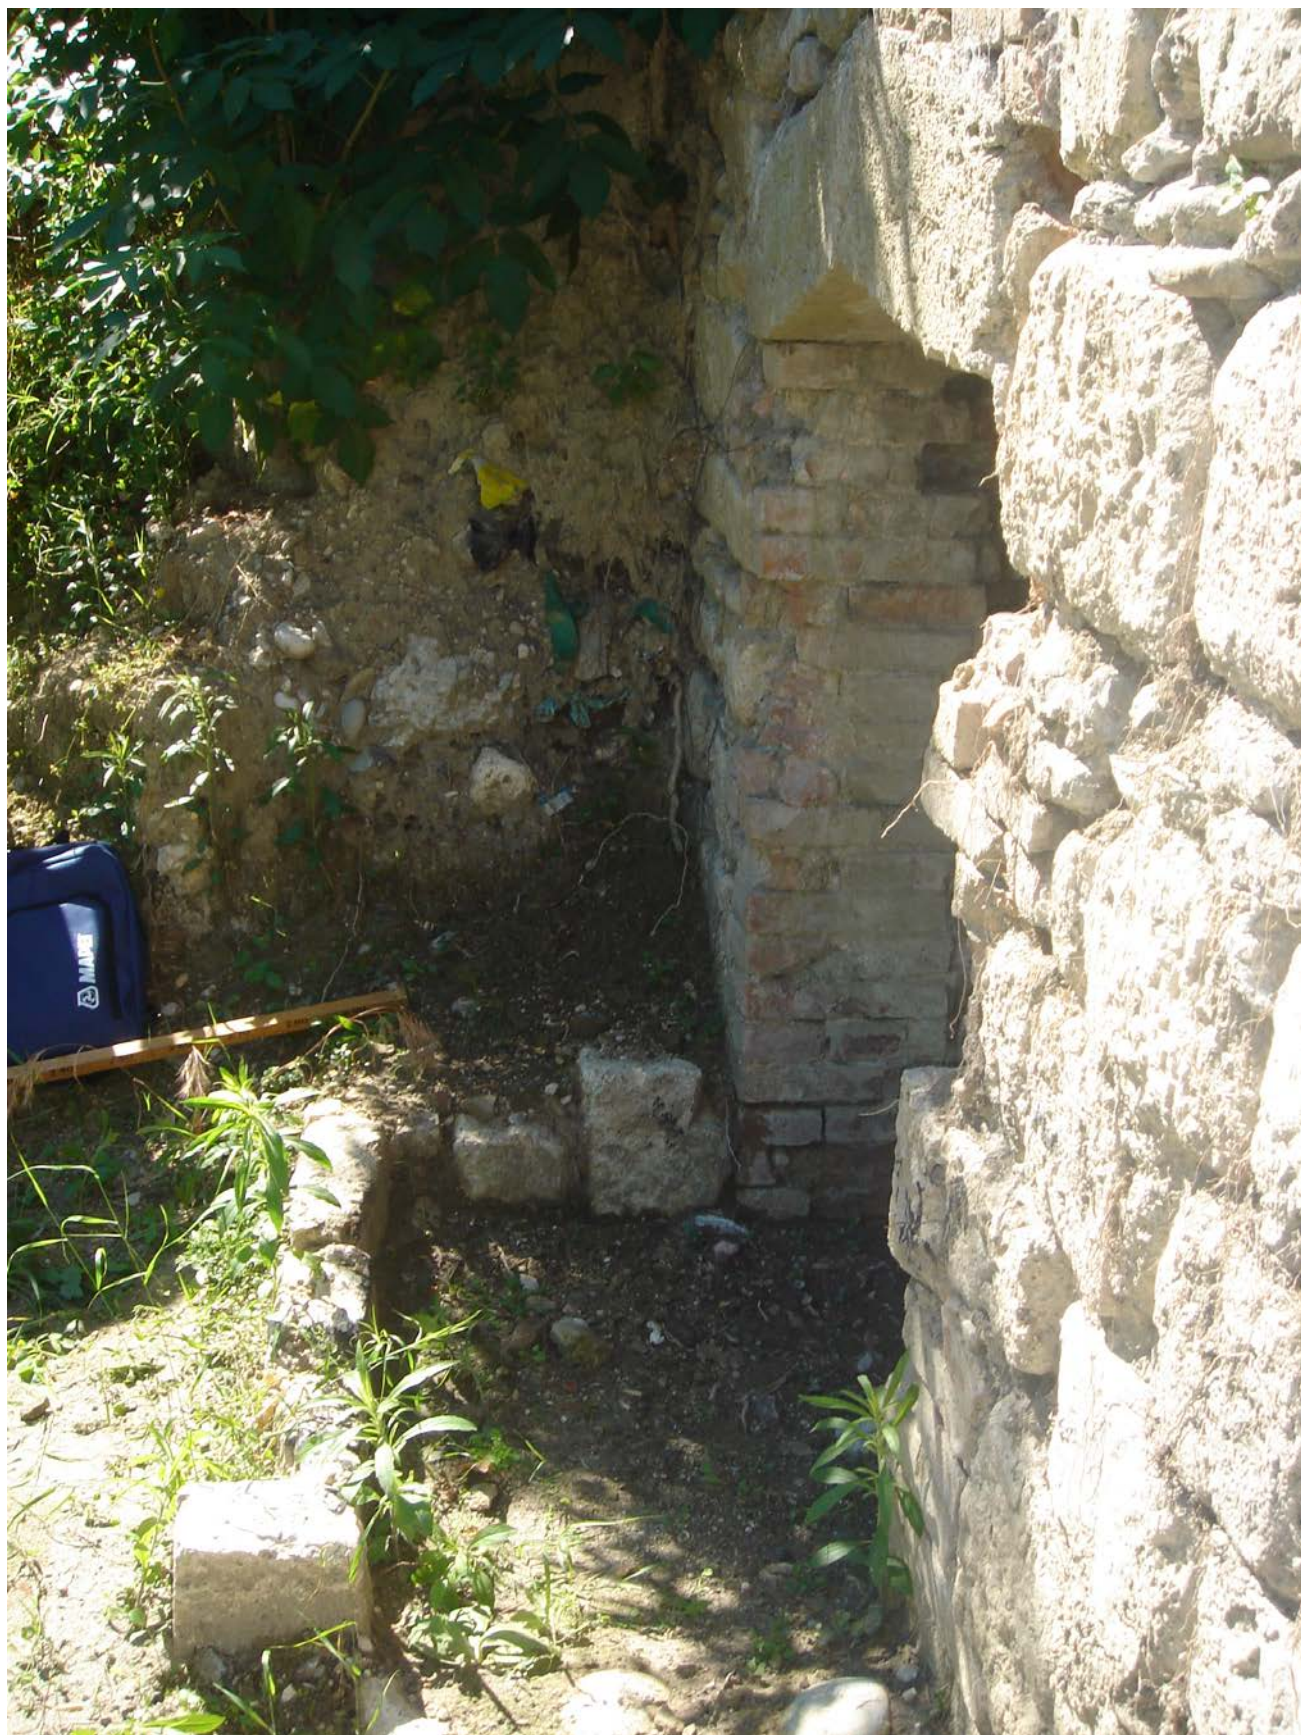
Foto 24\_ Il terrazzino esterno e l'ingresso ai locali interni
