STUDIO DI GEOLOGIA TECNICA DR. ANDREA BRUNI

**PROGETTO DI REALIZZAZIONE
DELLA VASCA N.6 NELLA DISCARICA
COMPENSORIALE DI ASCOLI PICENO,
LOCALITÀ RELLUCE**

**RELAZIONE GEOLOGICA E
RELAZIONE SULLE INDAGINI**

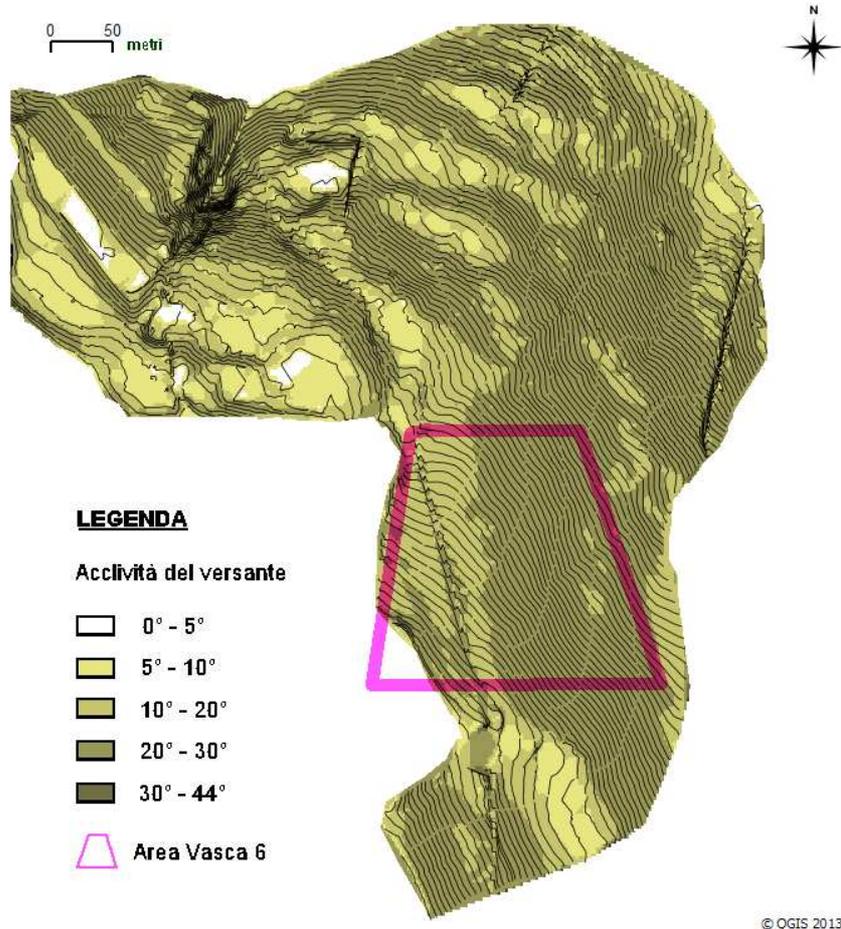
Carta delle acclività del versante interessato (da software Quantum Gis 1.7.4.Wrocllaw)

E' stata compiuta per l'area in esame una analisi dettagliata delle acclività presenti su tutto il versante di cui essa fa parte. Per la valutazione ci si è serviti del software applicativo "QuantumGis (Q gis)" versione 1.7.4- e del plugin "Analisi Geomorfologica". Si sono ottenuti così dei dati di dettaglio significativi per l'area di intervento e per quelle ad essa adiacenti, riscontrando che le acclività del versante interessato variano da pochi gradi fino ($\approx 0^\circ$) ad un massimo di $43,9^\circ$. Il dato più significati vo risiede però più che altro nella distribuzione areale di tali valori, risultata molto diversa per le varie zone considerate. Infatti i valori di acclività del pendio, pur se abbastanza significativi, permangono alquanto uniformi lungo il pendio interessato dalla realizzazione della nuova vasca 6 (tranne che su una linea trasversale a Ovest che rappresenta una strada vicinale) e in gran parte della zona meridionale ed orientale, nella zona posta alcune centinaia di metri più a Nord, si rileva una fortissima variabilità dei valori di acclività, oltre ad una evidente forma di erosione accentuata generata da un canale di scarico antropico. Tutto ciò è messo bene in luce con chiarezza nelle cartografie ricavate dal suddetto software Qgis, in particolare nella carta delle acclività e, in misura ancora più marcata, nella carta delle asperità del terreno, riportate nella pagina seguente. Questa analisi ci rivela come nella zona si rilevi una forte differenziazione nell'andamento del rilievo: mentre nel sito previsto per l'esecuzione dei lavori e nel suo intorno l'andamento del declivio risulta regolare ed uniforme fino al fondovalle, nel resto della zona e in particolare a Nord si rilevano forme molto accidentate, con gradonature, montonature e lobature che rompono la regolarità del pendio in un susseguirsi di ripiani pseudorizzontali e scarpatine di acclività talvolta molto accentuata.

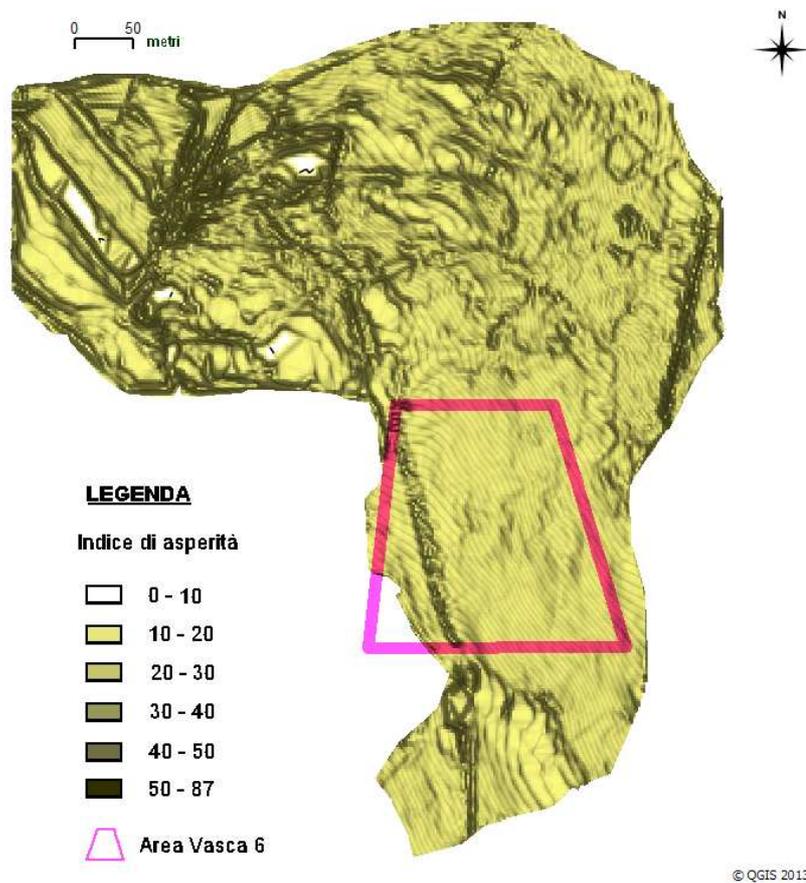
Carta delle asperità della zona in studio (da software Quantum Gis 1.7.4.Wrocllaw)

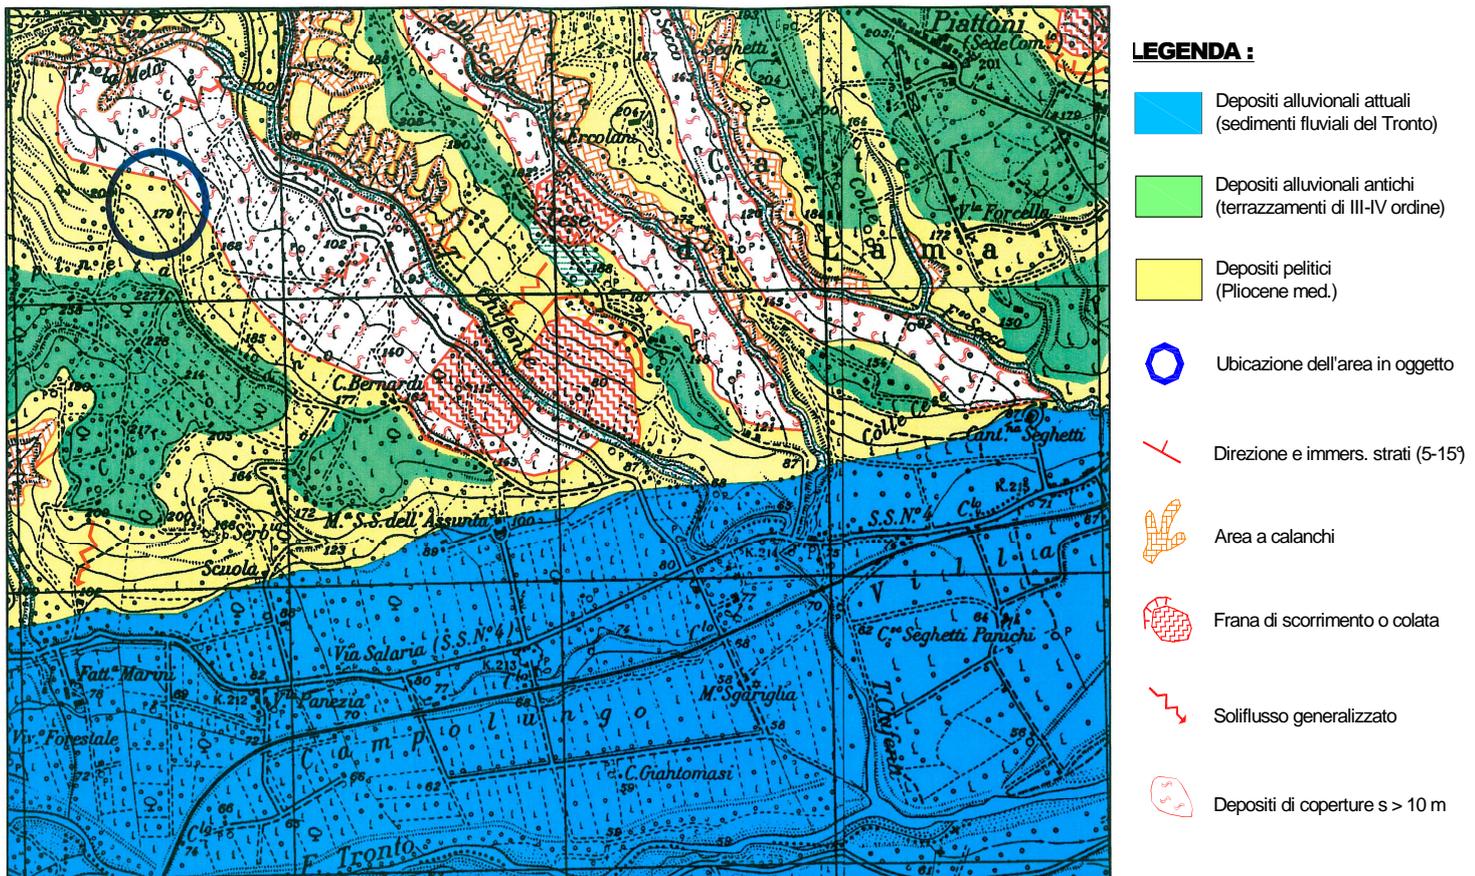
Carta geologica e litologica dell'area (su base IGM, scala 1:25.000)

In base ai dati provenienti dalla documentazione esistente, poi ampiamente confermati dalle indagini eseguite, il substrato litico di base (bed rock) sul quale si imposta tutta la zona considerata e le sue adiacenze è costituito dalla formazione geologica dei "Depositi Pelitici" stratificati.

Si tratta di una unità di substrato essenzialmente argillosa, ben stratificata, compatta e consolidata, entro cui sono intercalati livelli e lamine dello spessore che va da pochi centimetri fino ad alcuni decimetri di natura sabbiosa e sabbioso-limoso, la cui deposizione è riferibile alla sedimentazione marina di avanfossa periadriatica avvenuta in età riferibili a periodi a cavallo tra il Pliocene medio ed il Pleistocene inferiore.

L'area in oggetto è uniformemente ricoperta da una coltre di coperture eluvio colluviali di natura limoso-argillosa di spessore variabile: essa è limitata (non più di 3-4 metri) nelle zone sommitali, mentre nel medio versante aumenta sensibilmente fino a giungere a spessori rilevanti, valutabili fino a 15 m ed anche oltre in alcuni punti.

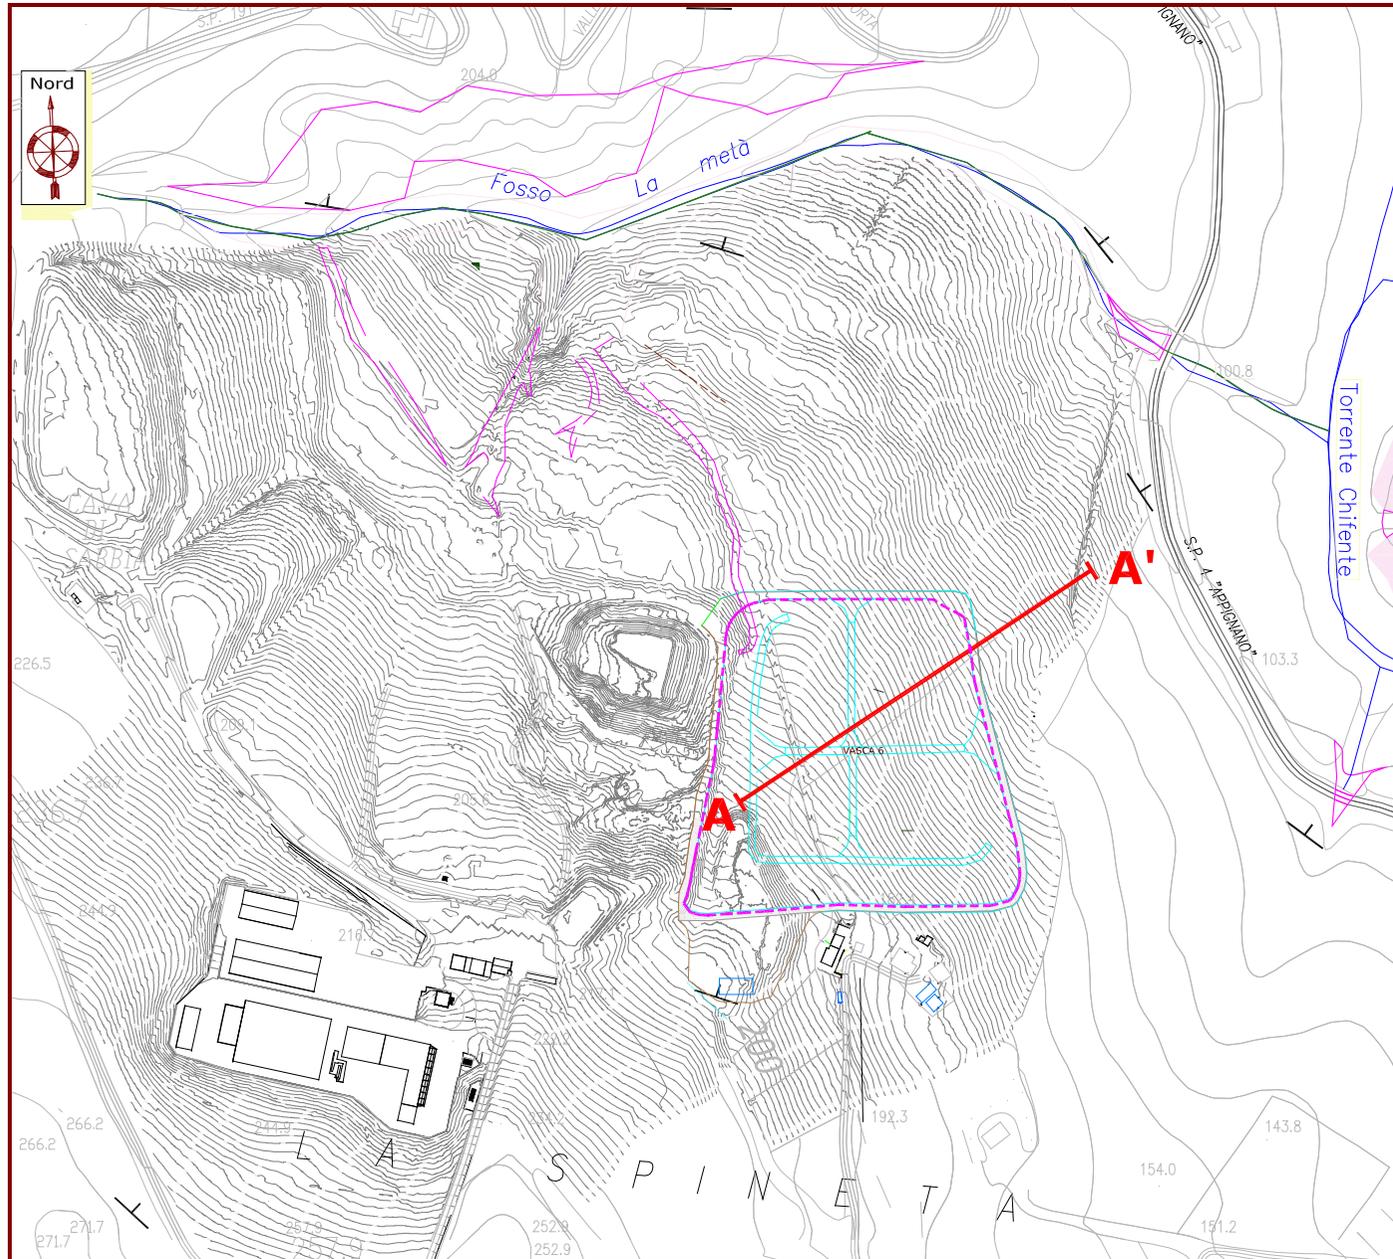
Ubicazione traccia di sezione litostratigrafica (A-A'), lungo il profilo di massima pendenza del versante, direzione SW - NE

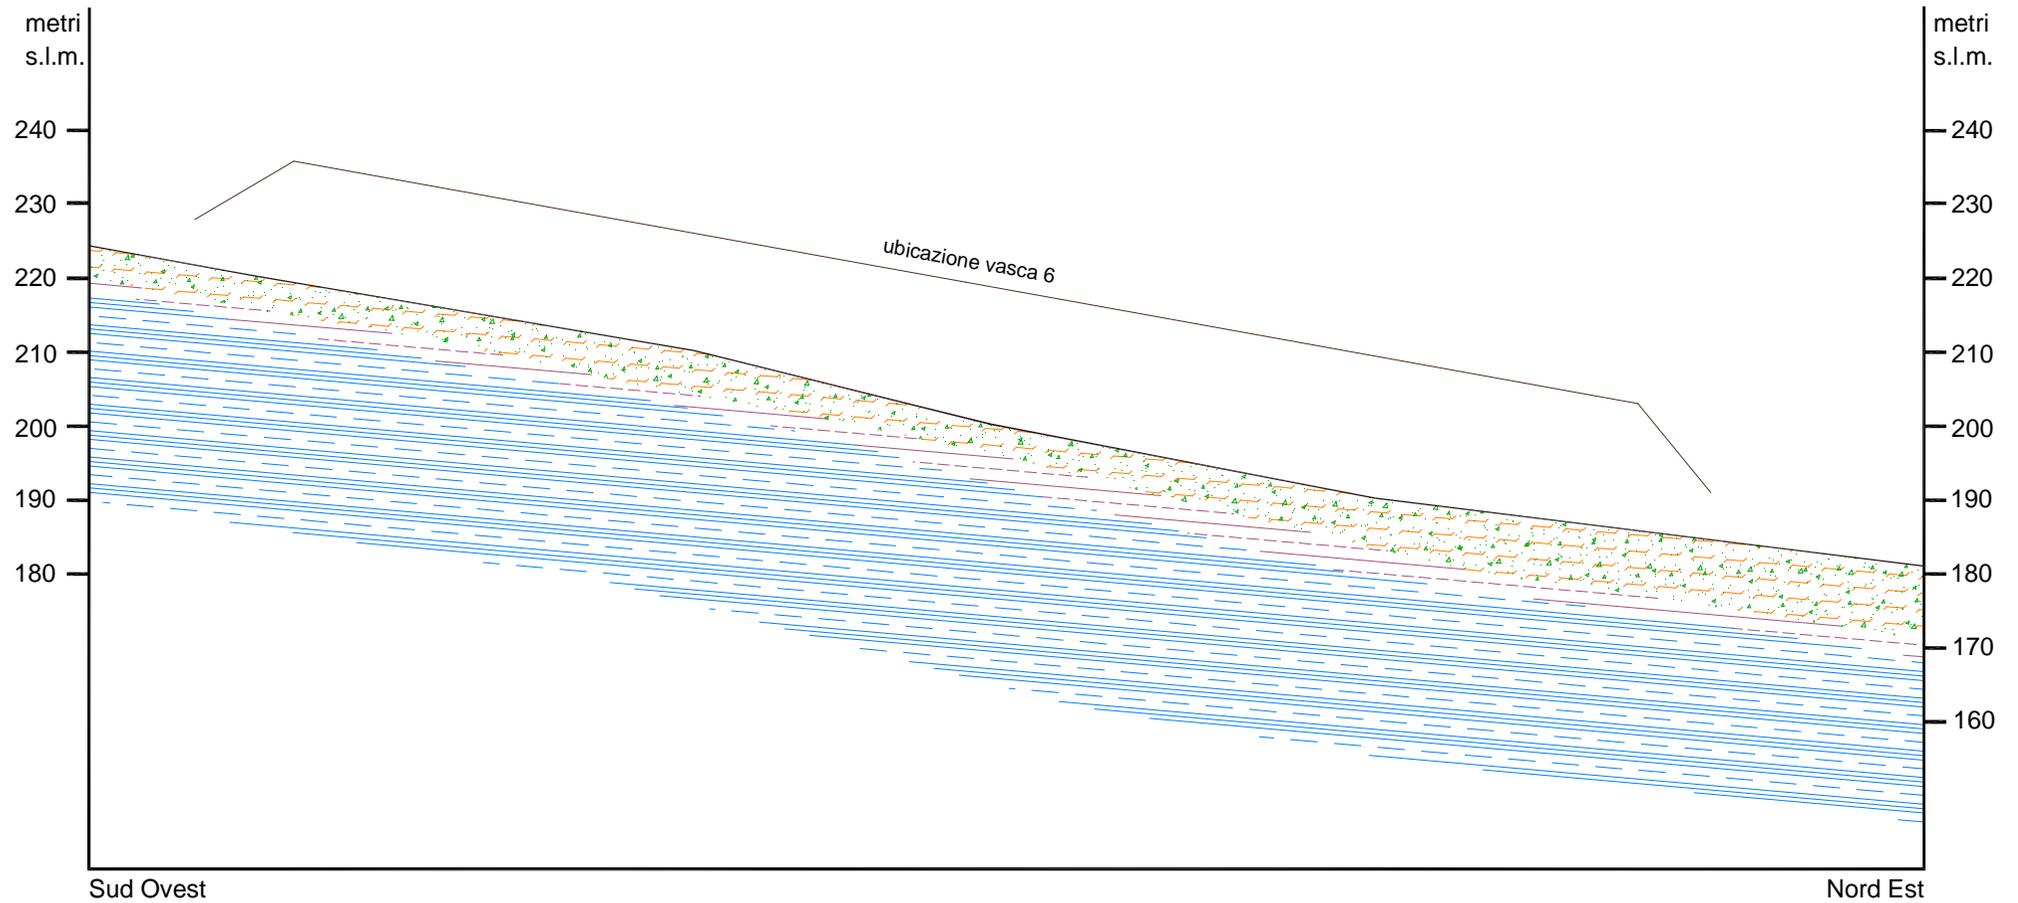
SEZIONE LITOSTRATIGRAFICA INTERPRETATIVA

(scala 1 : 1.000)

Depositi di copertura
limoso-sabbiosi (attuali)

Basamento alterato
pseudostratificato

Substrato pelitico
(Pleistocene med - inf)

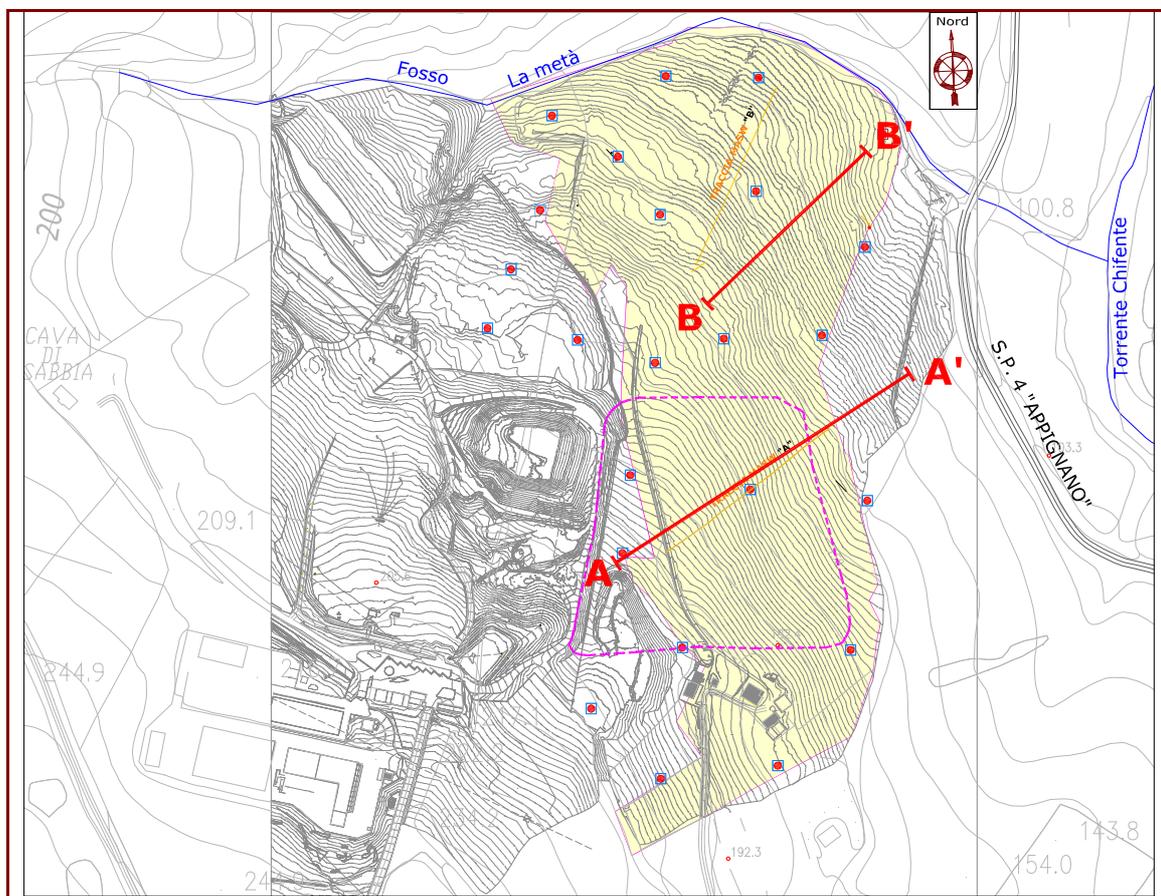
Individuazione dell'area di intervento (colore magenta) e ubicazione delle sezioni analizzate

Per ciascuna delle due aree prese in esame è stata quindi individuata una traccia di sezione topografica in base al criterio delle massime pendenze del rilievo riscontrate e della presenza o meno di possibili segnali premonitori di instabilità.

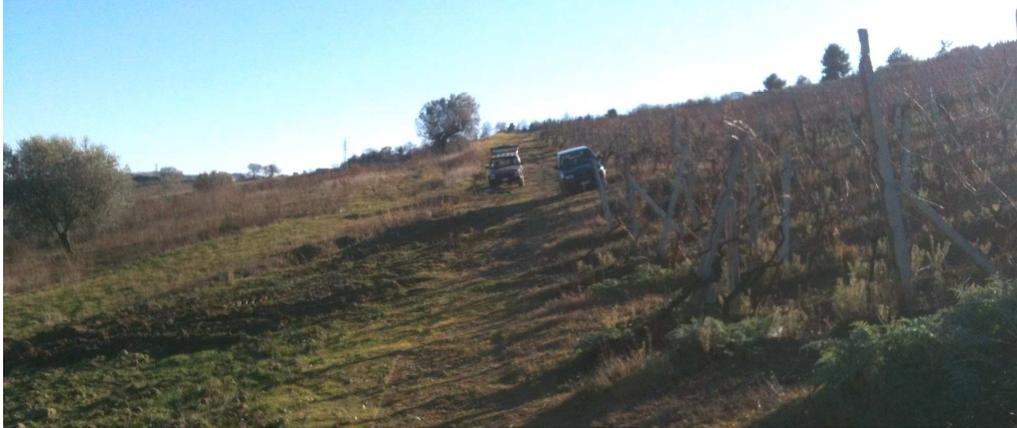
Immagine della parte inferiore della sezione A-A', tra incolto (a sin) e vigneto (a dx)

La fascia superiore e media del versante considerato è interessata da una coltivazione a vigneto, e si presenta con una morfologia regolare, con pendenza costante e poco acclive e una circolazione idrica superficiale ben regimentata da canalizzazioni antropiche. La fascia medio-inferiore del versante è invece caratterizzata da un lieve aumento della pendenza e dalla presenza di terreno incolto, con le acque di ruscellamento superficiale soggette a dispersione in quanto non regolate da vie di deflusso preferenziali. Lungo la sezione topografica di massima pendenza (sezione A – A') la ricerca delle superfici a minor fattore di stabilità si sono concentrate soprattutto nella fascia inferiore e in corrispondenza del passaggio tra il vigneto e la zona incolta.

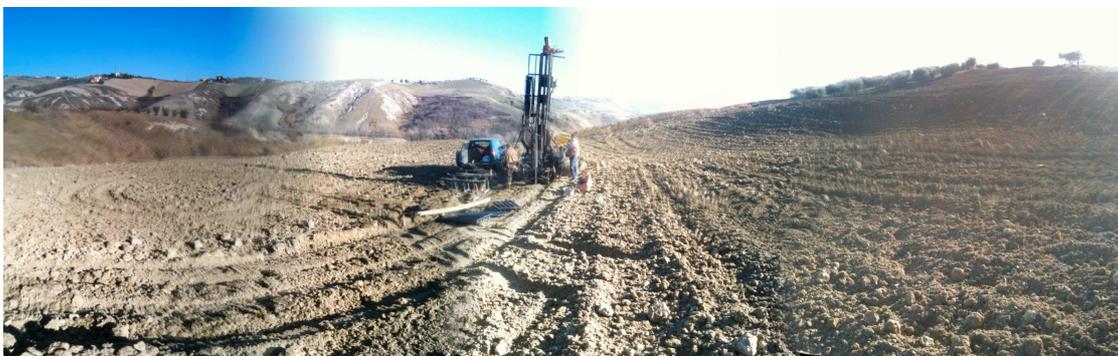
Immagine ripresa nella Zona 2, sez. B-B', durante l'esecuzione di un sondaggio

L'acclività media del versante in questa zona è abbastanza accentuata ($\beta=21^\circ$), ma con pendenze anche qui piuttosto variabili. La scelta della sezione topografica da sottoporre a verifica di stabilità (sez. B – B') è avvenuta tenendo conto, oltre al criterio della massima pendenza, anche della morfologia della superficie topografica, la quale in alcuni punti pare presentare una sorta di

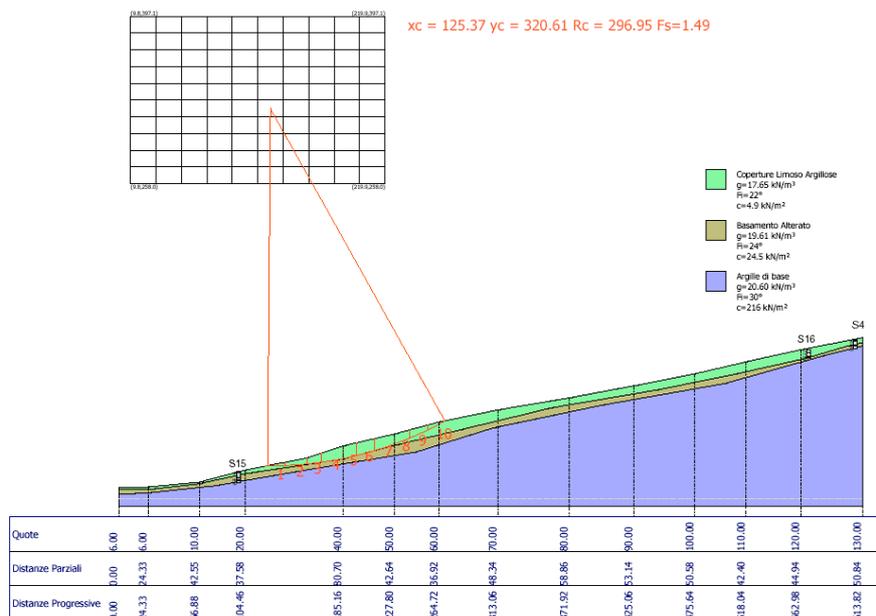
Si segnala che in corrispondenza della fascia inferiore del versante si è riscontrato un valore minimo di $F_s=1,49$ localizzato, come prevedibile, nei pressi della lieve rottura di pendenza al confine tra vigneto e la zona incolta.

Sezione di calcolo A-A' riferita alla superficie di scorrimento con F_s minimo (1,49) nella zona Vasca 6

Il valore del Fattore di sicurezza minimo riscontrato, calcolato in $F_s=1,49$, risulta ampiamente rassicurante ed è tale da offrire ampie garanzie in merito allo scongiurarsi di attivazioni di movimenti franosi in tempi presenti o futuri, anche in caso di aumenti idrici improvvisi nei terreni o di scadimenti locali delle proprietà meccaniche degli stessi. Va precisato inoltre che, in base alla geometria della superficie di scorrimento riferita al valore di F_s minimo sopra indicato, le masse interessate da tale ipotetica mobilitazione sono da considerarsi come decisamente limitate, localizzata esclusivamente nei primissimi metri delle coperture detritiche limoso argillose e senza interessare in alcun modo gli strati più profondi del sottosuolo, dove si riscontrano valori di F_s di 2,9 ed oltre.

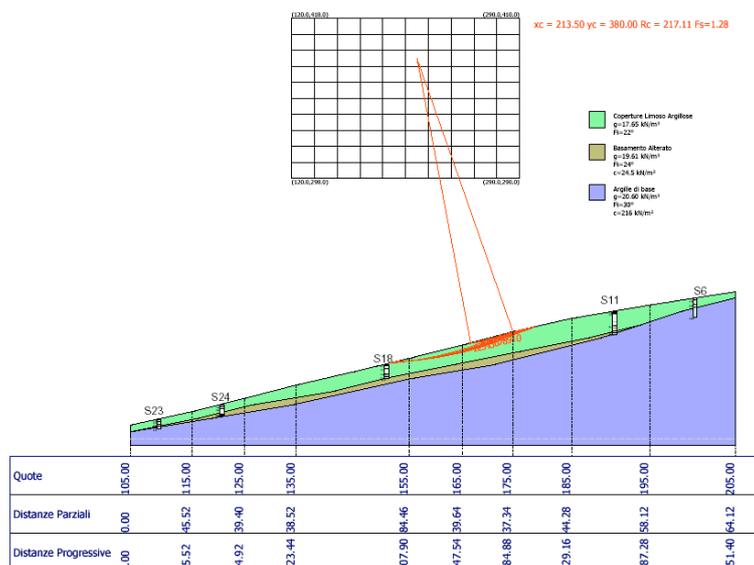
Ancor più in questo caso si rimarca il fatto che le superfici di scorrimento potenziali individuate dai fattori di sicurezza più bassi sono quelle che investono esclusivamente il livello delle coperture detritiche limoso argillose, ed in particolare la fascia superiore di tali coperture.

Zona "2", sezione di calcolo B-B': superfici di scorrimento a $F_s < 1,3$ indicanti piccole frane superficiali

Il risultato di questa analisi ci offre conferma e testimonianza di una ipotesi già supposta in sede di rilievo geomorfologico di campagna e già citata nella presente relazione, e cioè della possibilità che, in occasione di infiltrazioni idriche particolarmente consistenti nei terreni più superficiali, si verifichino nella zona lenti movimenti essenzialmente superficiali di tipo "creep" o "soliflusso". Si ribadisce e si trova conferma analitica all'ipotesi che questi potenziali movimenti risultino poco profondi e di non rilevante estensione areale, interessando solamente porzioni di terreno rimaneggiate, prive di una copertura vegetale e localizzabili laddove il l'andamento naturale risulti alterato da modificazioni antropiche o attività agrarie. Pertanto essi andrebbero semmai ad interessare soltanto una esigua fascia superficiali di terreni sciolti, senza alcuna possibilità che si inneschino frane profonde in grado di coinvolgere masse rilevanti.
