**COMUNE DI ASCOLI PICENO (AP)**

**VERIFICA DI VULNERABILITA' SISMICA DEL PATRIMONIO EDILIZIO  
SCOLASTICO DEL COMUNE DI ASCOLI PICENO - LOTTO 2  
"Scuola Primaria Don Bosco, via Kennedy"**

elaborato	<b>VERIFICA DI VULNERABILITA' SISMICA</b>				
fase    sito    tipo    n. tavola	<b>Fase 2:</b> <b>RELAZIONI SULLA MODELLAZIONE STRUTTURALE, SULLA VULNERABILITA' STATICA, SULL'IDENTIFICAZIONE INTERVENTI URGENTI E SULLE VERIFICHE DELLE VULNERABILITA'</b>				
scala	---	COMMESSA N° 429		cod. 429-V-BO-R-08-A	
<i>Organizzazione certificata RINA secondo norma UNI EN ISO 9001:2008 Cert. n. 9740/03/S</i>		DATA	OPR.	CONTR.	APPR.
		emiss. A	02/08/2020	SG	MP
		1° rev. B			
		2° rev. C			
		3° rev. D			
Proprieta' riservata, a termine di legge, a "ALL INGENGERIA" con divieto di riproduzione e di utilizzazione anche solo parziale senza l'autorizzazione dell'autore.

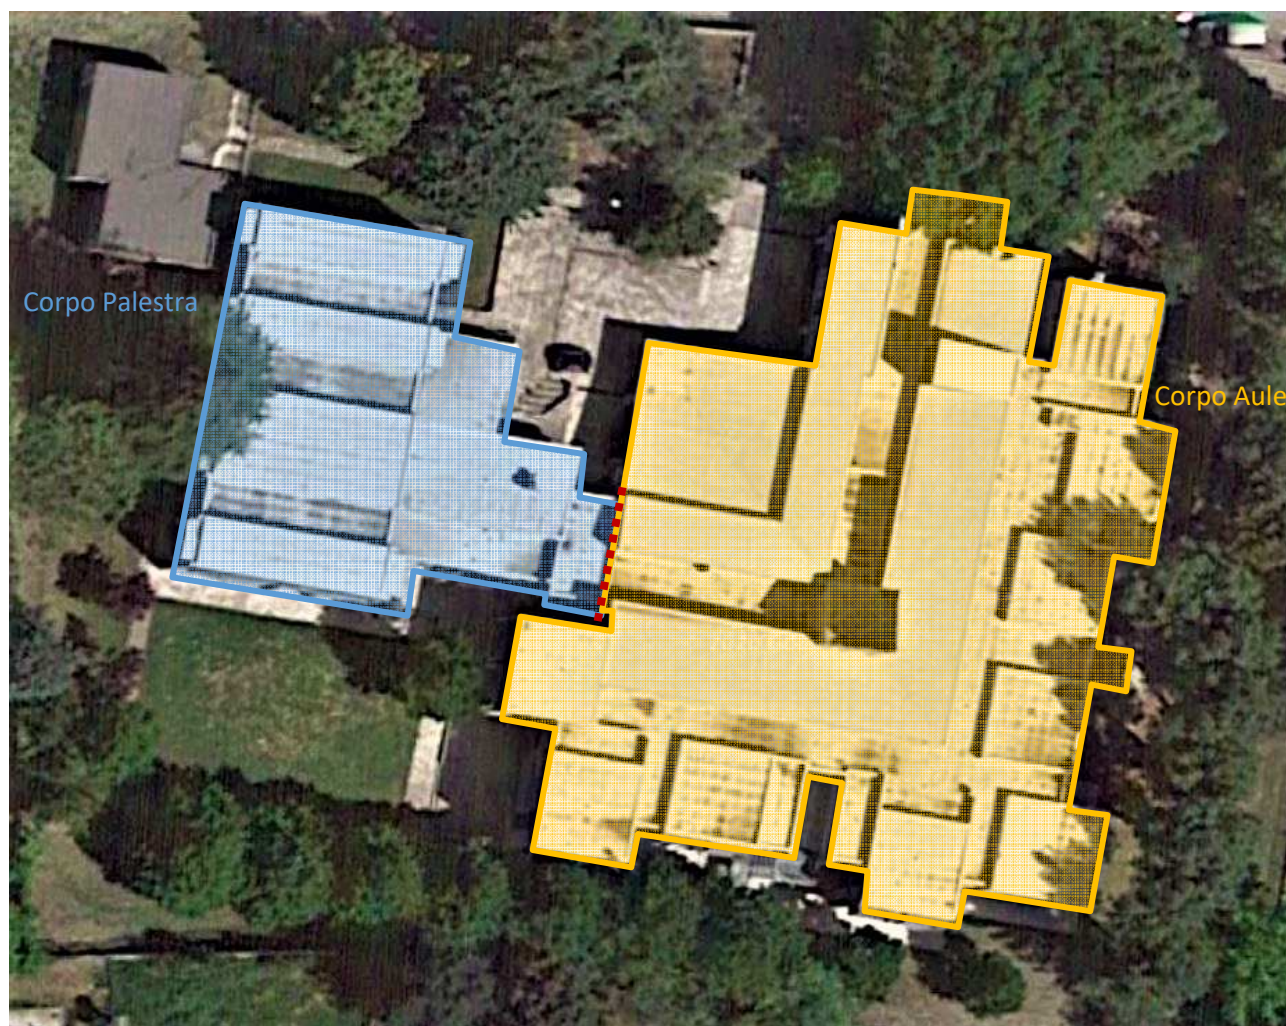
*Schema della suddivisione in Corpi del complesso scolastico con indicato con tratteggio rosso il giunto*

La scuola è costituita da due corpi di fabbrica (Palestra e Aule) facenti parte di un unico progetto e costruiti contestualmente, separati unicamente da un giunto a sella. La planimetria dell'intero complesso scolastico ha una conformazione irregolare, iscrivibile in un rettangolo di circa 64x46 m

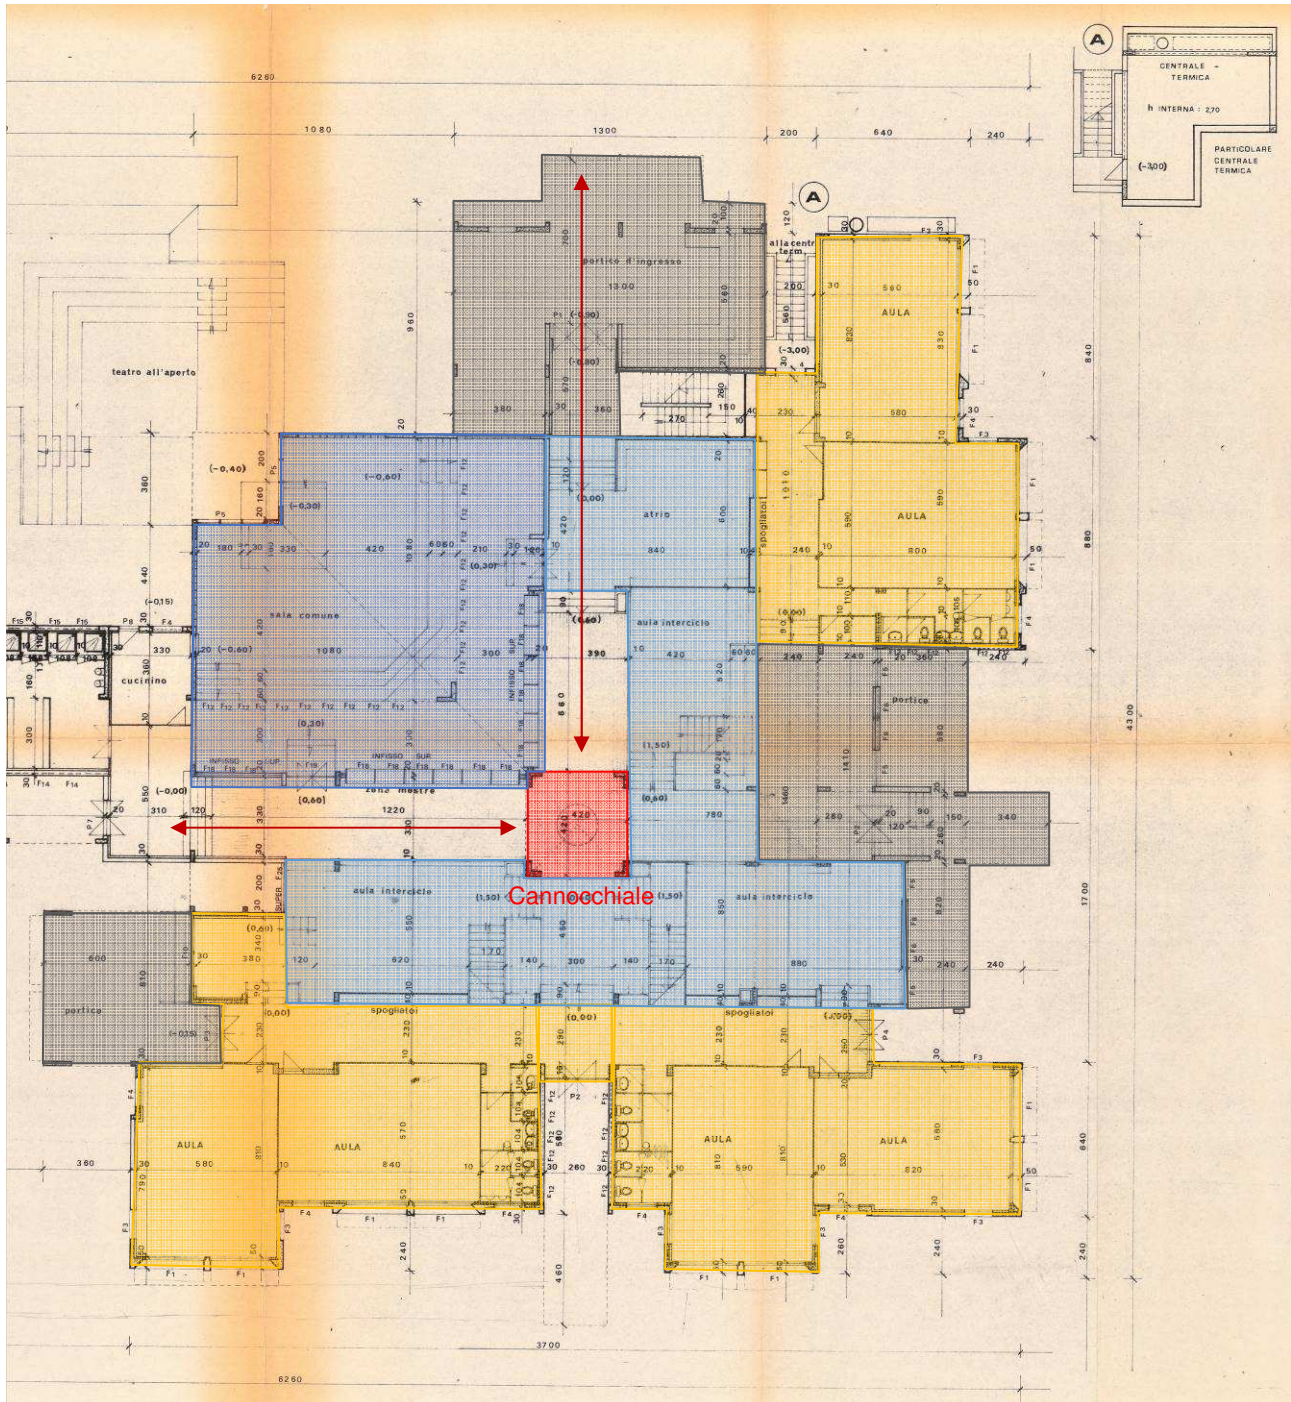
*Progetto architettonico originario con indicate le destinazioni d'uso evidenziate con colori (piani terra e rialzato)*

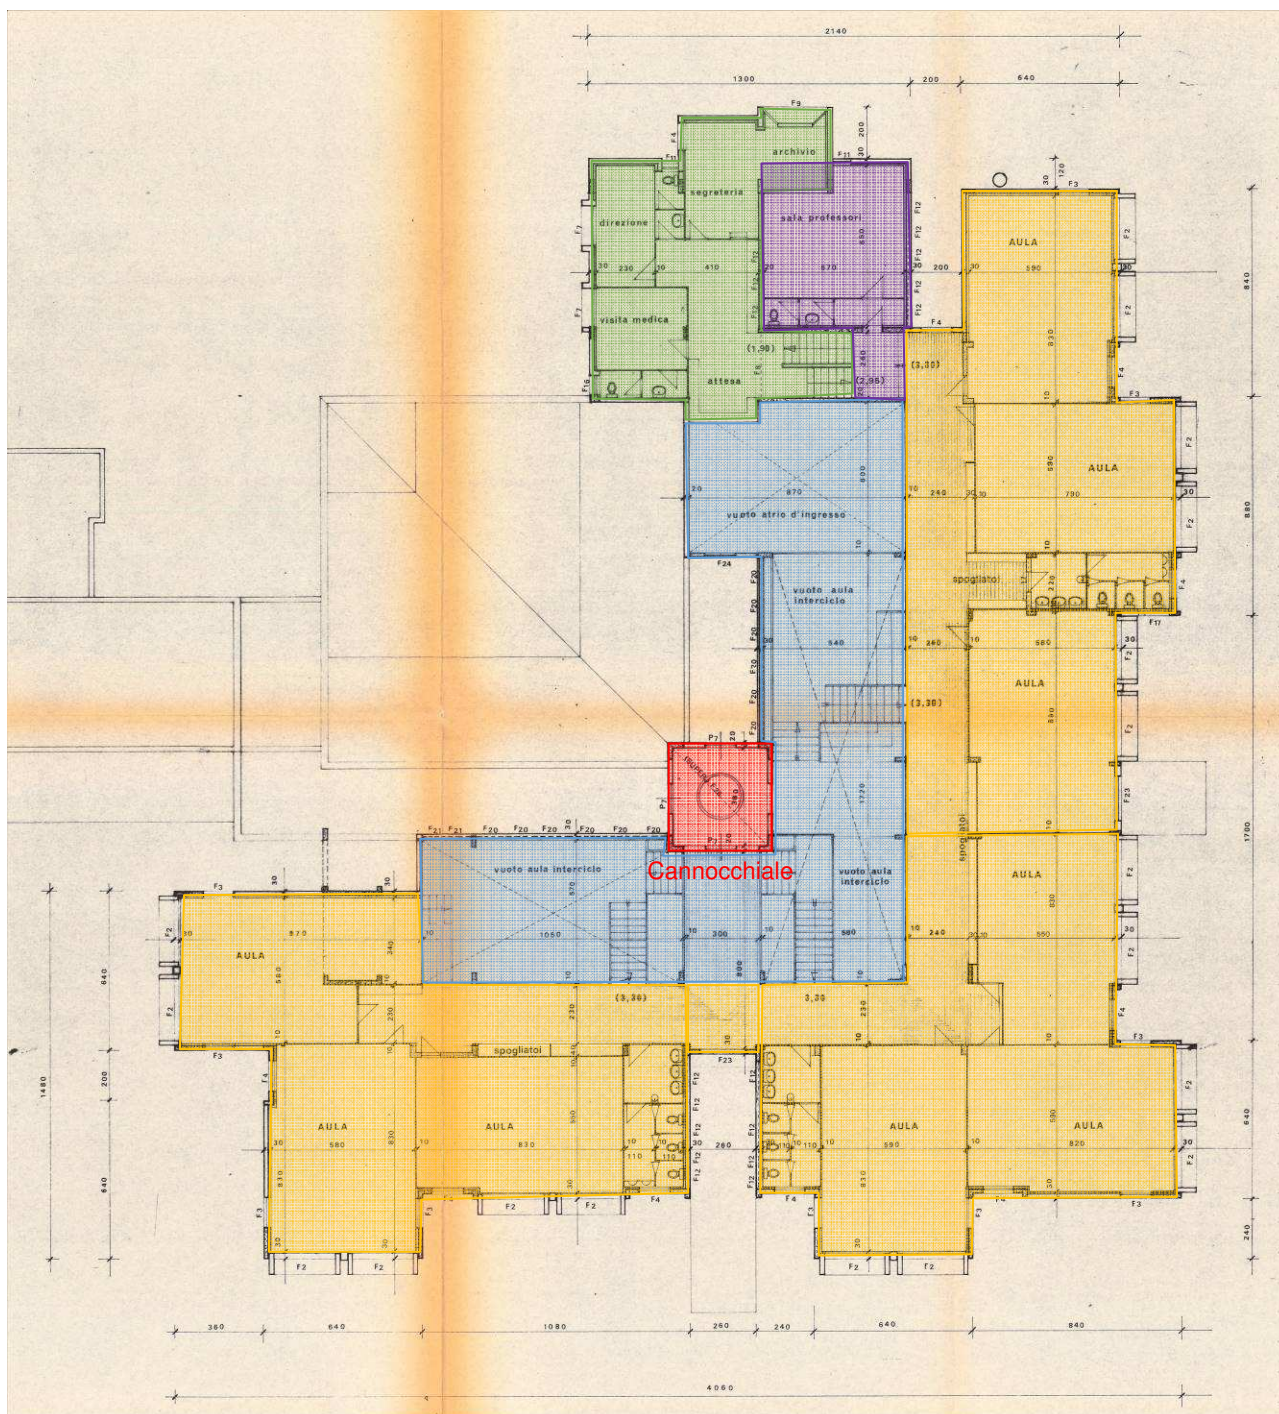
*Progetto architettonico originario con indicate le destinazioni d'uso evidenziate con colori (piano primo)*

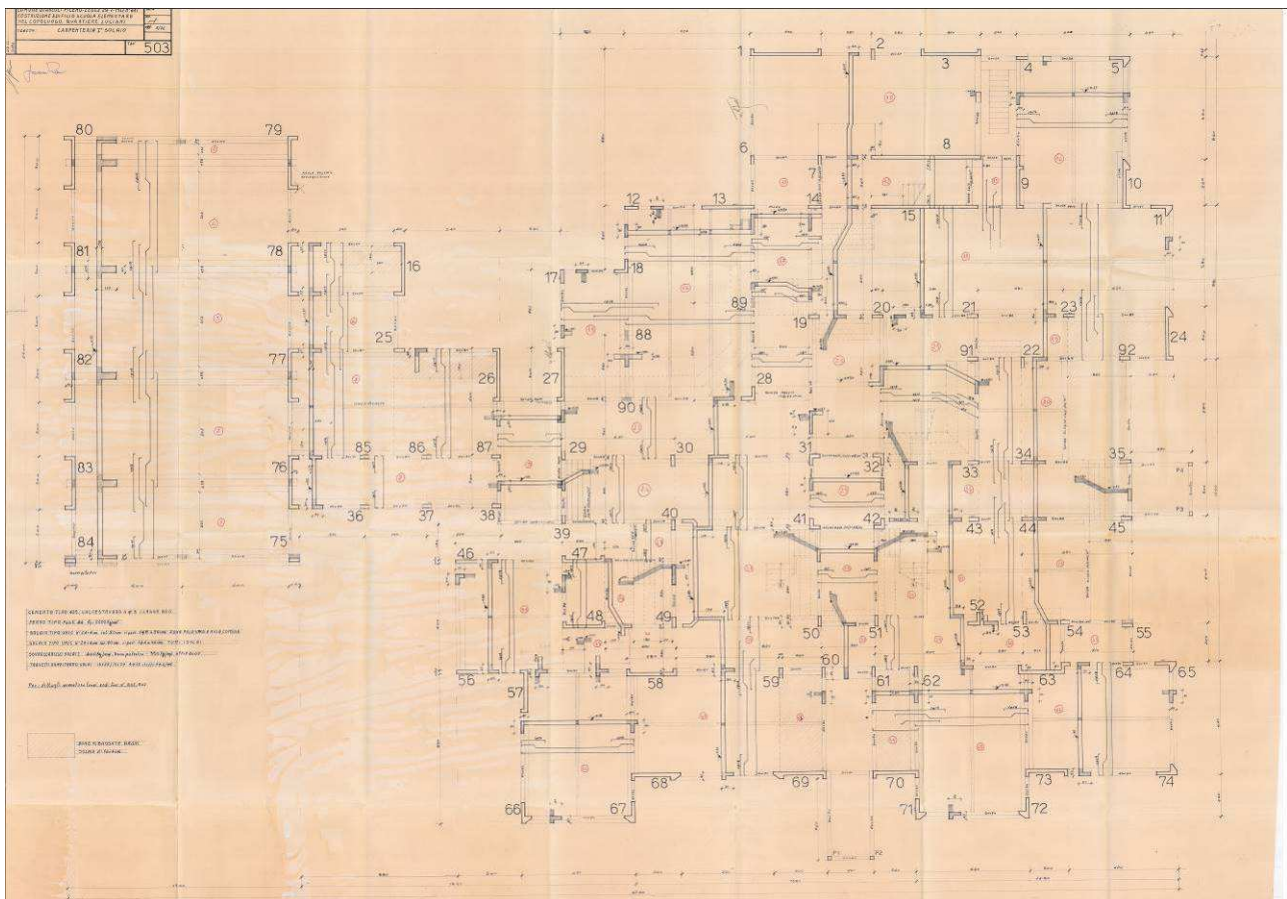
*Esempio di tavola n.503: Carpenteria 1° solaio*

- Tav. 501: Pianta fondazioni su pali spiccato pilastri;
    - Tav. 503: Carpenteria 1° solaio;
    - Tav. 504: Tabella pilastri;
    - Tav. 506: Fondazione zona centrale termica e dettagli armature;

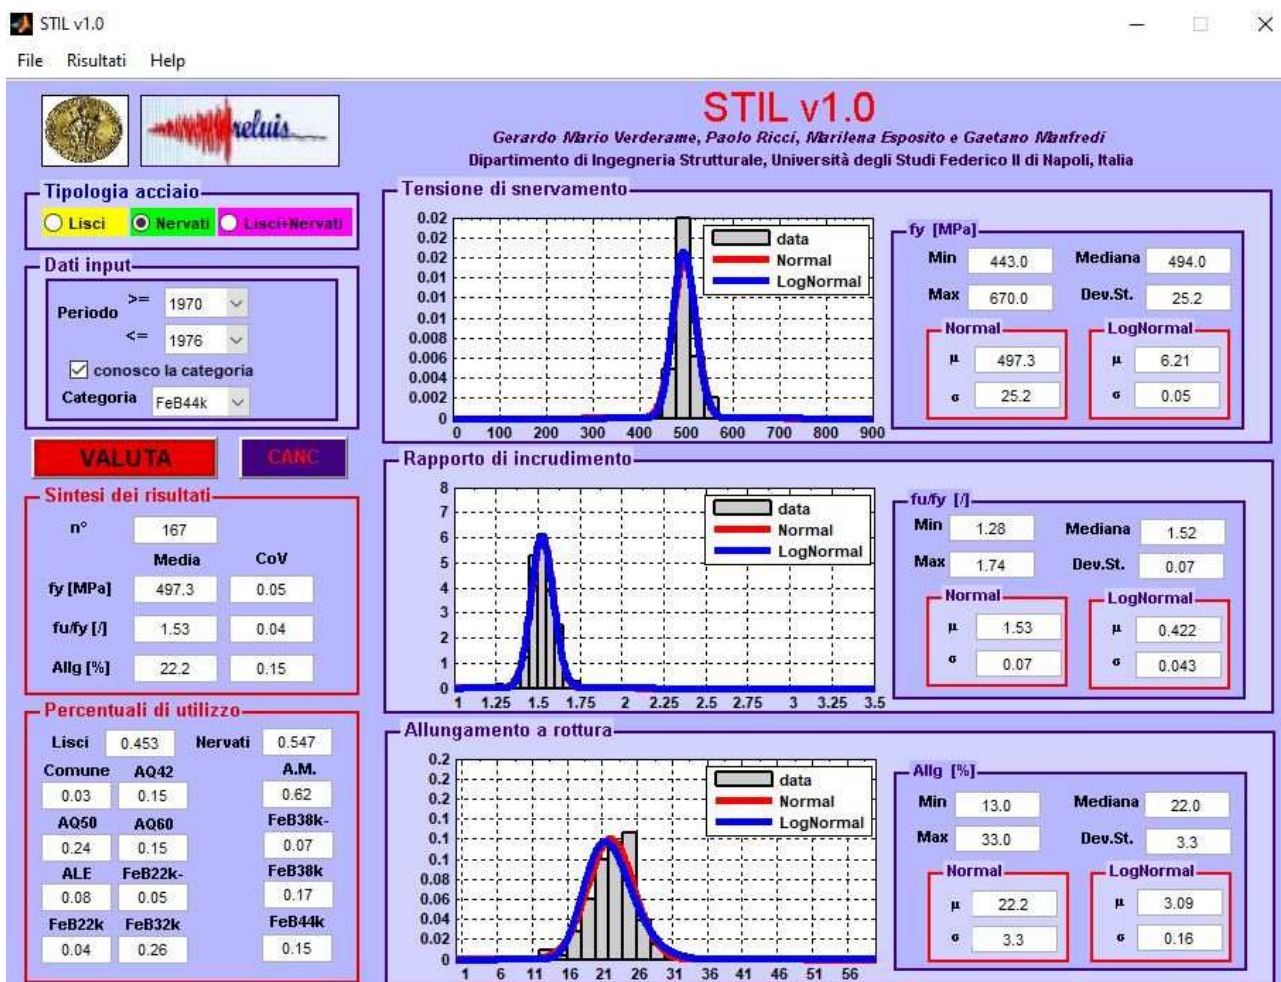
Distribuzione acciaio

Per la caratterizzazione delle proprietà meccaniche delle barre di armatura sono state prelevate barre di armatura sottoposte a prova di trazione; i risultati delle prove distruttive sono stati validati dalla consultazione del database STIL della RELUIS (*“Le caratteristiche meccaniche degli acciai impiegati nelle strutture in c.a. realizzate dal 1950 al 1980”* - G.M.Verderame, P.Ricci, M.Esposito, F.C.Sansiviero – atti convegno AICAP memorie 63) utilizzando come dati di input il periodo di edificazione della struttura e la tipologia dell'acciaio rilevato in sito. Dalle prove di trazione è stato ottenuto il valore di tensione di snervamento pari a 473,00 MPa.

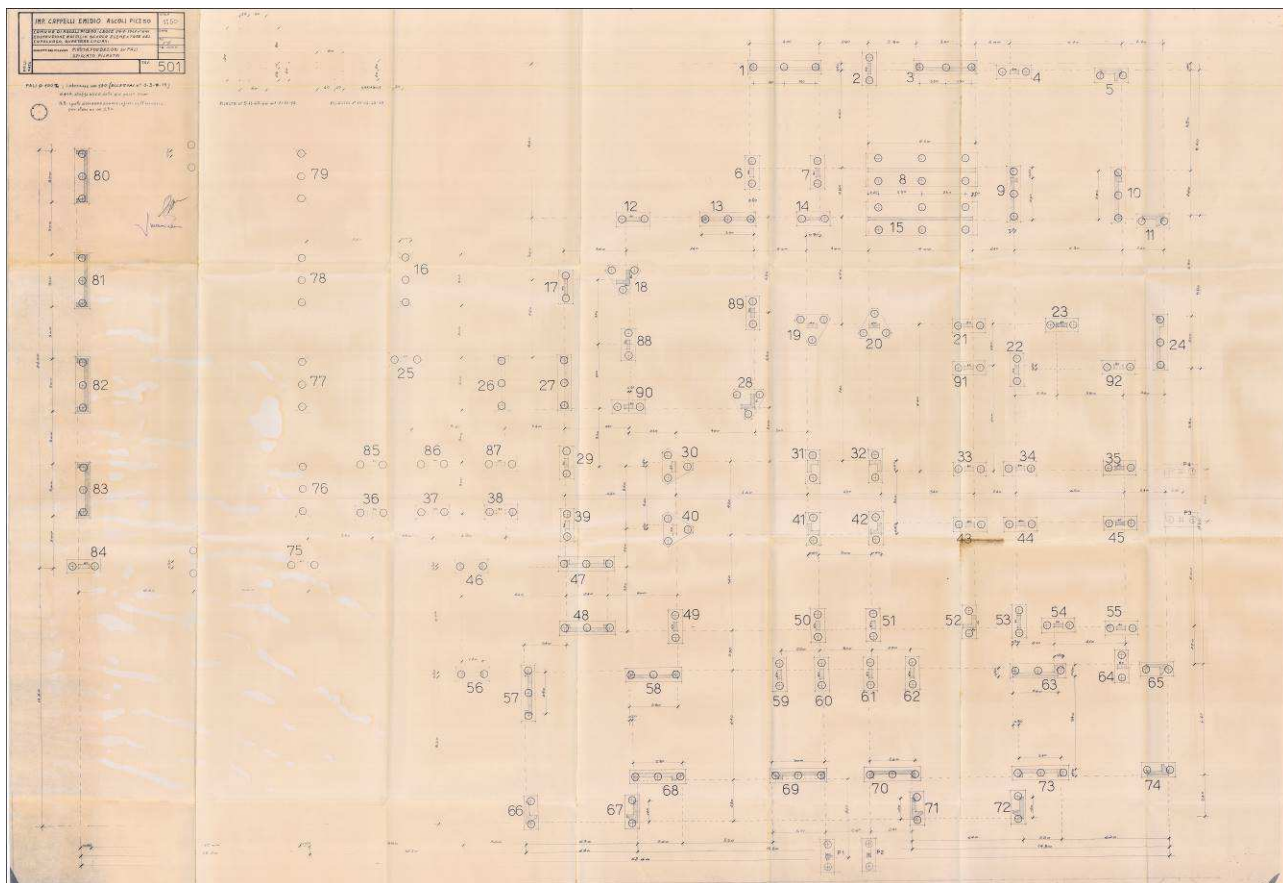
*Planimetria delle fondazioni da contabilità*

Le fondazioni, come emerso dal progetto originario, dalla contabilità, dal certificato di collaudo reperiti e dal rilievo in situ, sono di tipo profondo, realizzate mediante plinti in c.a. di altezza variabile tra gli 80 e i 90 cm non collegati da cordoli (anche se originariamente previsti in progetto), su pali trivellati in c.a. di diametro 42 cm.

La differenza tra il progetto (plinti collegati da cordoli su pali) e la reale esecuzione (plinti isolati su pali) è valutata idonea in sede di certificato di collaudo dalla Commissione Collaudatrice e giustificata dall'accertamento in fase costruttiva della presenza di terreni alluvionali di ghiaia e sabbia e di un basamento di arenaria. I plinti rettangolari sono organizzati su due o tre pali allineati e si orientano secondo la direzione di maggiore sviluppo dei pilastri/setti in elevazione. In alcuni casi i plinti sono stati realizzati in forma pressoché triangolare con spigoli smussati e tre pali non allineati sottostanti.

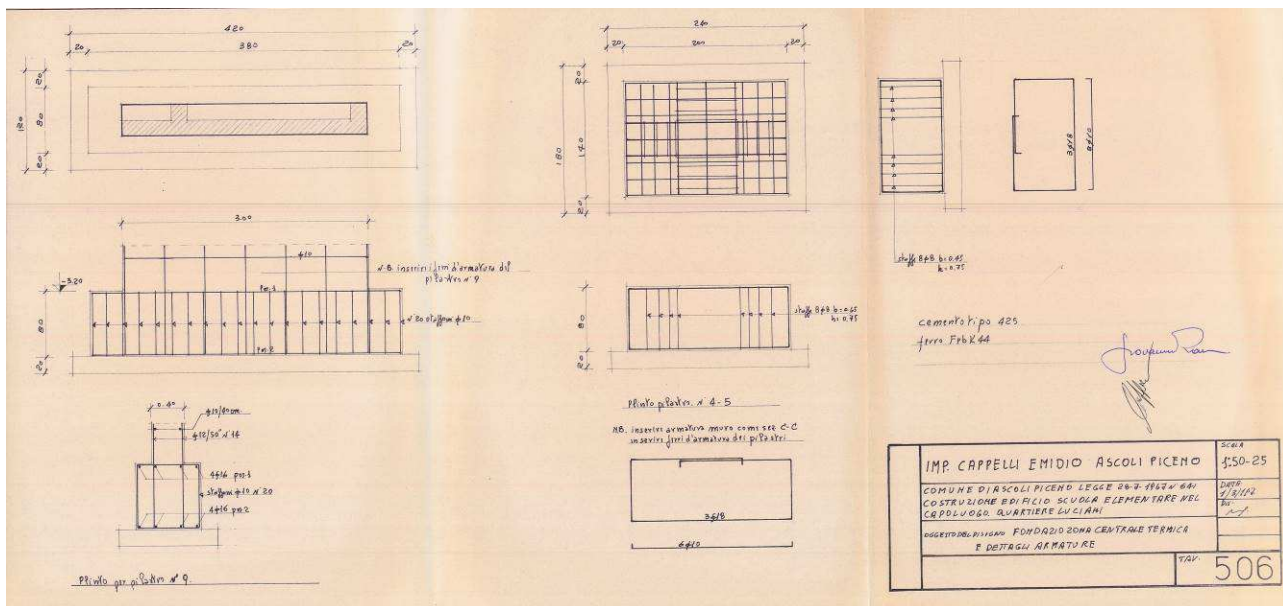
*Particolari plinti di fondazione*

Nel solo caso della centrale termica le fondazioni sono di tipo continuo.

Di seguito alcuni particolari delle fondazioni della centrale termica desunti dalle tavole di Progetto Esecutivo dell'impresa allegata alla contabilità:

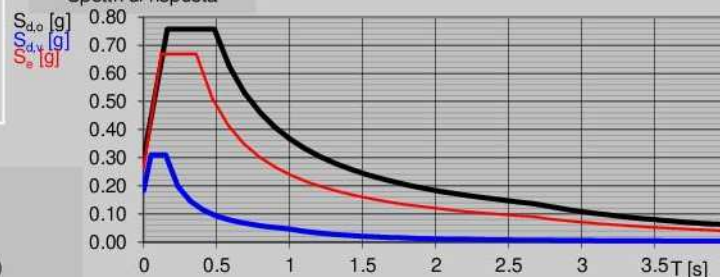
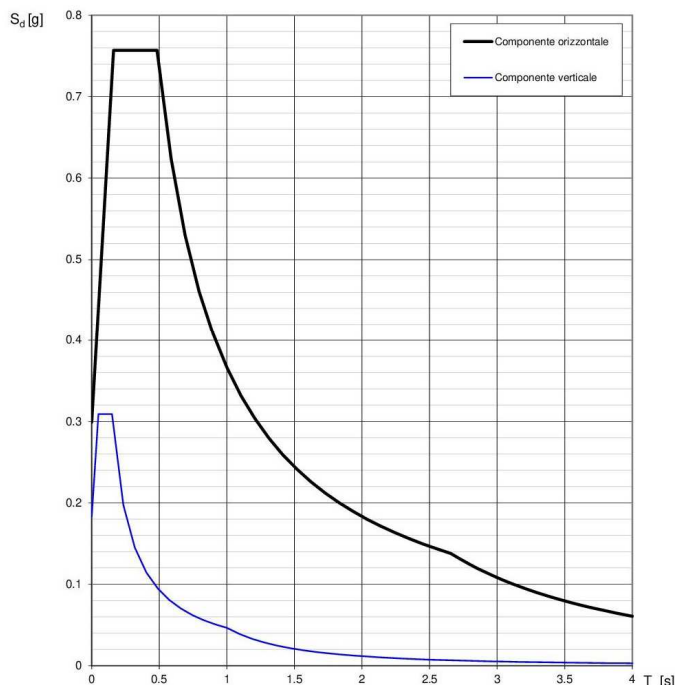
— Spettro di progetto - componente orizzontale  
— Spettro di progetto - componente verticale  
— Spettro elastico di riferimento (Cat. A-T1,  $\xi = 5\%$ )

Spettri di risposta (componenti orizz. e vert.) per lo stato limite: **SLC**

Parametri e punti dello spettro di risposta orizzontale per lo stato limite: **SLC**

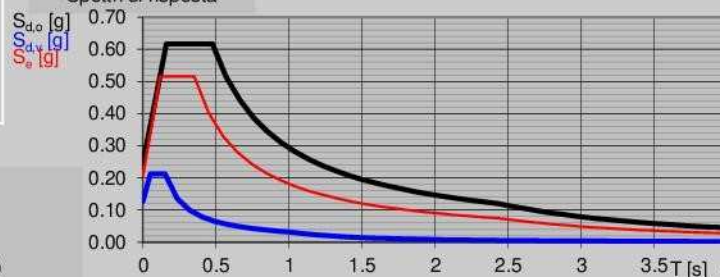
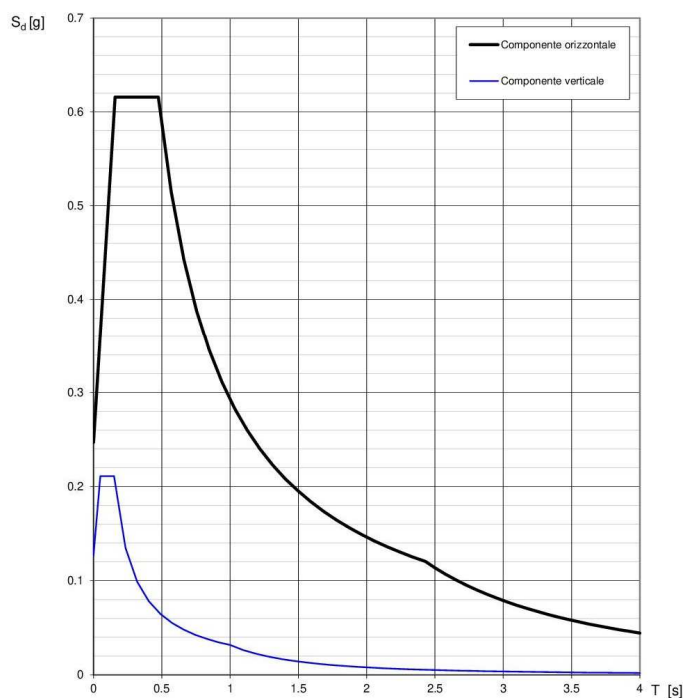
— Spettro di progetto - componente orizzontale  
— Spettro di progetto - componente verticale  
— Spettro elastico di riferimento (Cat. A-T1,  $\xi = 5\%$ )

Spettri di risposta (componenti orizz. e vert.) per lo stato limite: **SLV**

Parametri e punti dello spettro di risposta orizzontale per lo stato limite: **SLV**

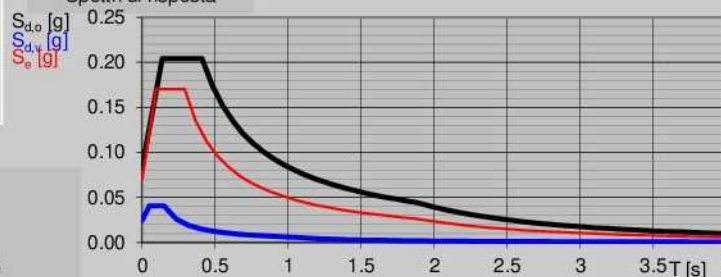
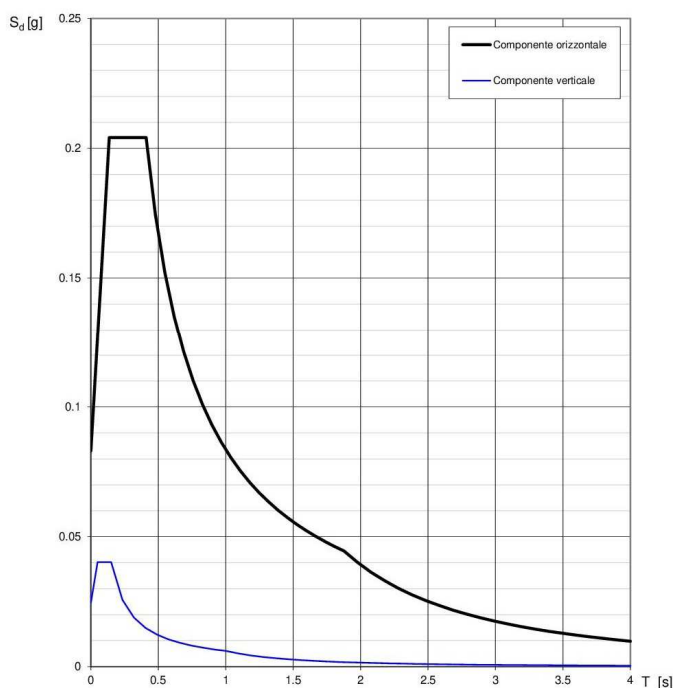
Spettri di risposta (componenti orizz. e vert.) per lo stato limite: **SLO**

Parametri e punti dello spettro di risposta orizzontale per lo stato limite: **SLO**

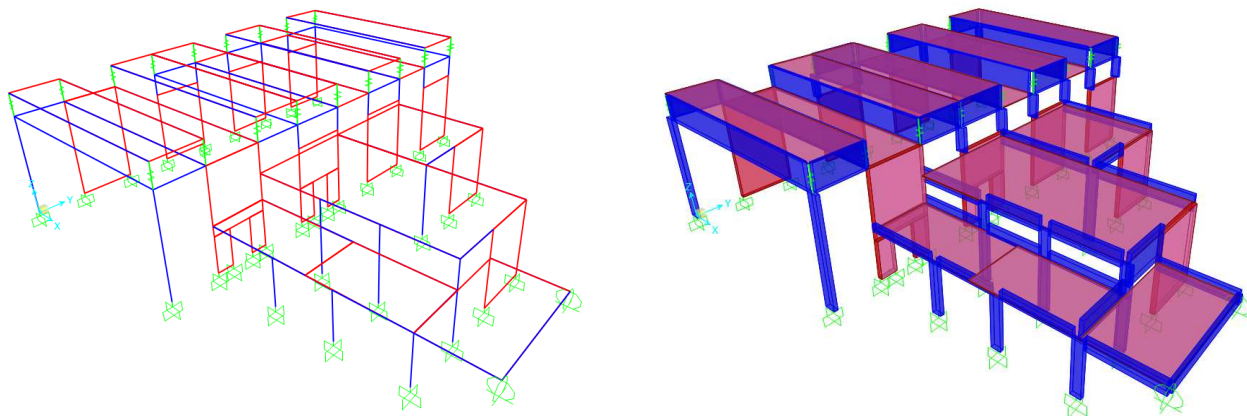
*Visualizzazione tridimensionale estrusa ed unifilare del Corpo Palestra*

Di seguito si riporta una vista tridimensionale sia estrusa che unifilare di ciascun modello di calcolo adottato.

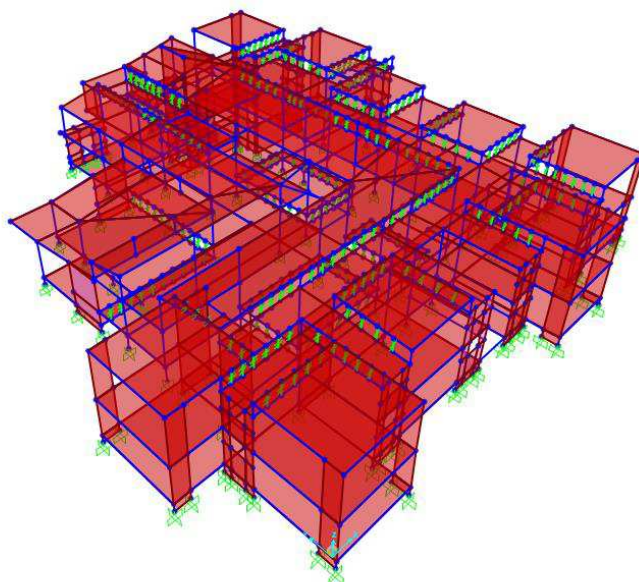
*Visualizzazione unifilare del Corpo Aule*

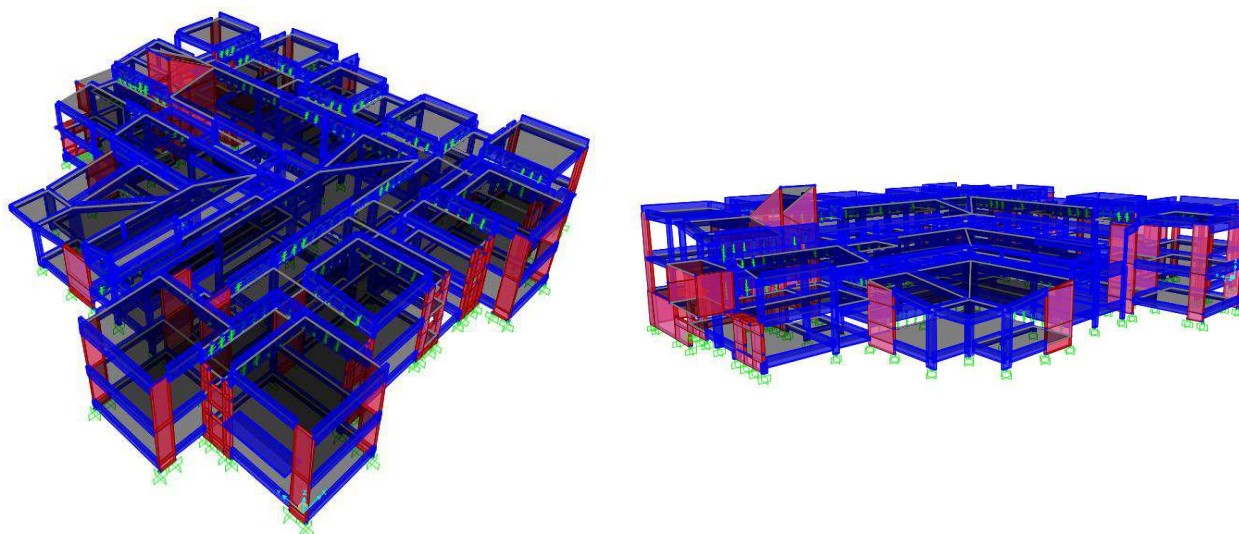
*Visualizzazioni tridimensionali estruse del Corpo Aule*

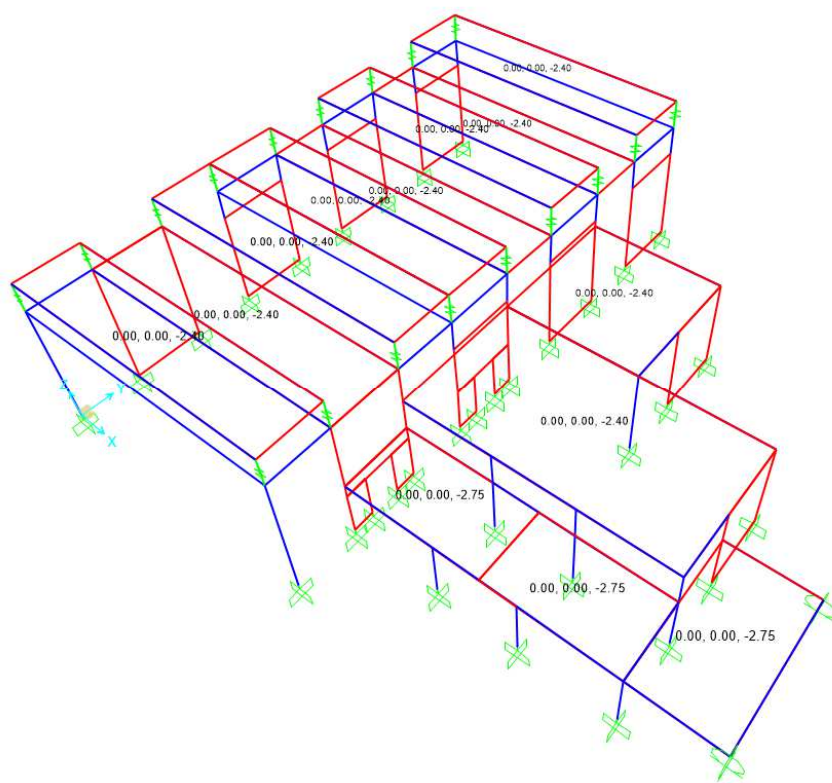
*Visualizzazione grafica del carico distribuito di tipo  $G_{k1}$*

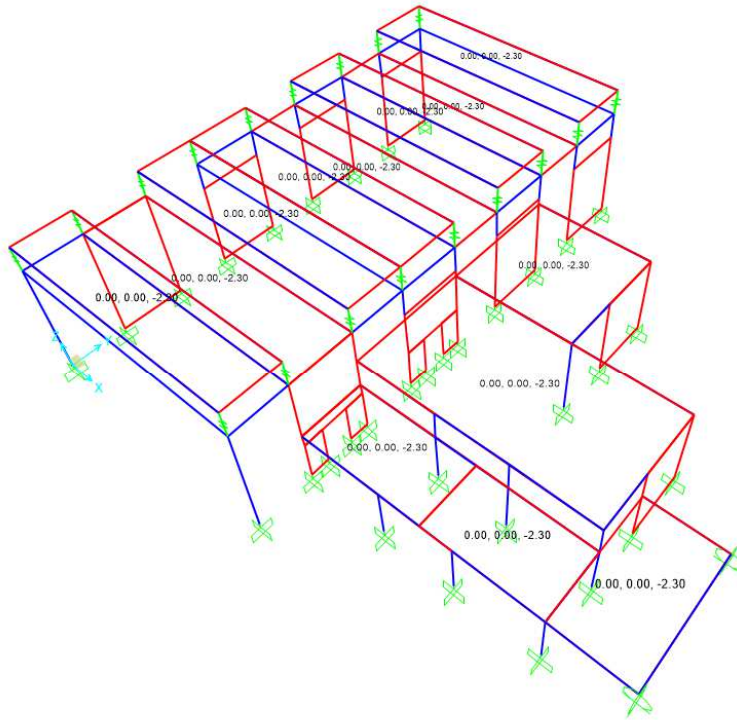
*Visualizzazione grafica del carico distribuito di tipo  $G_{k2}$*

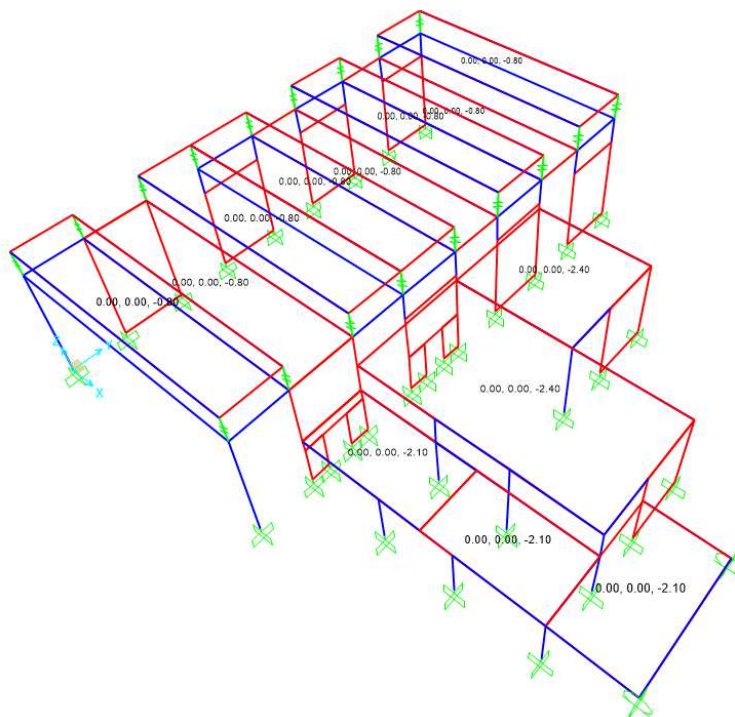
*Visualizzazione grafica del carico accidentale cat. Neve*

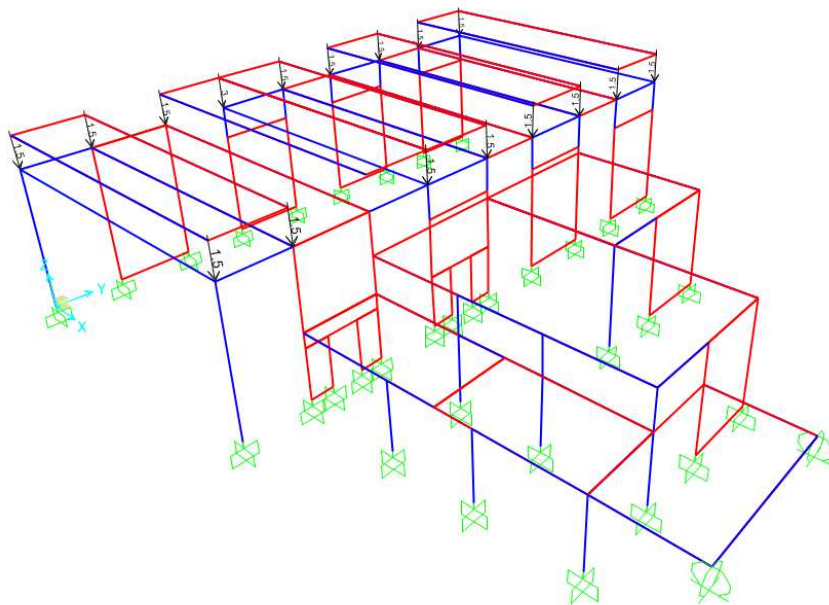
*Visualizzazione grafica del carico accidentale cat. Neve sugli aggetti*

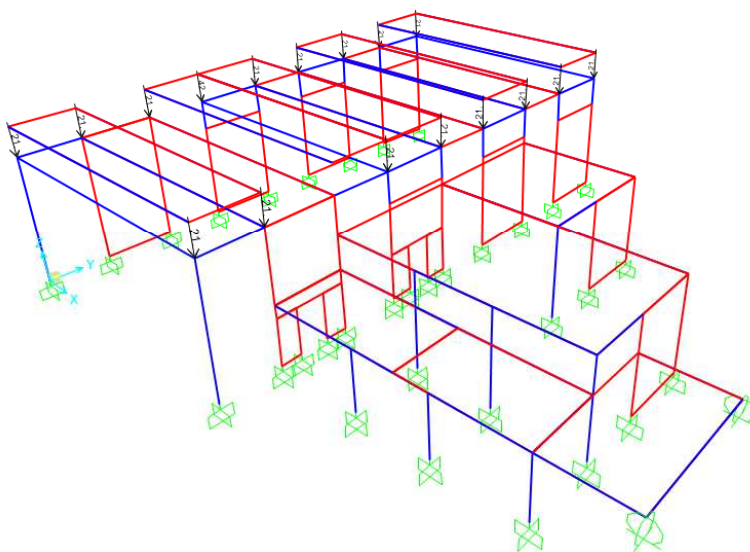
*Visualizzazione grafica dei carichi concentrati*

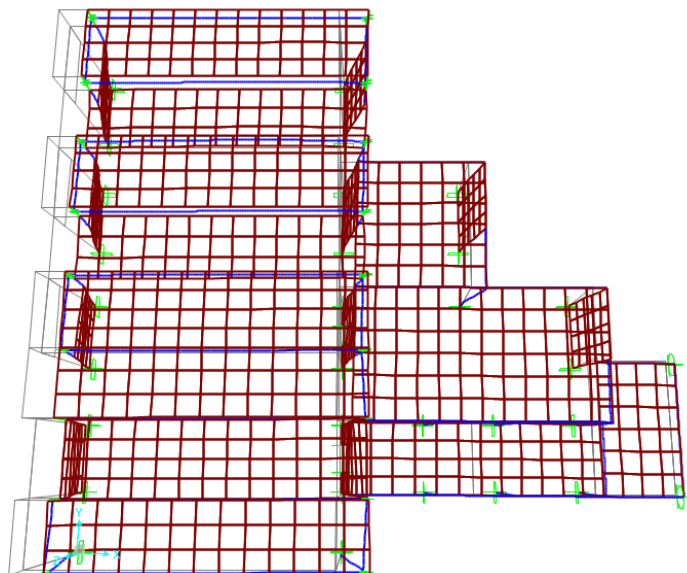
MODO 1 Fondamentale in X -T=0.529s

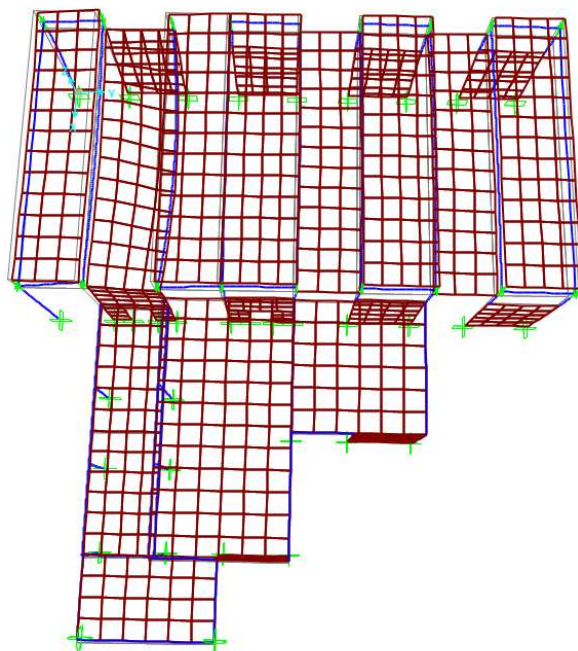
MODO 5 Fondamentale in Y -T=0.172s

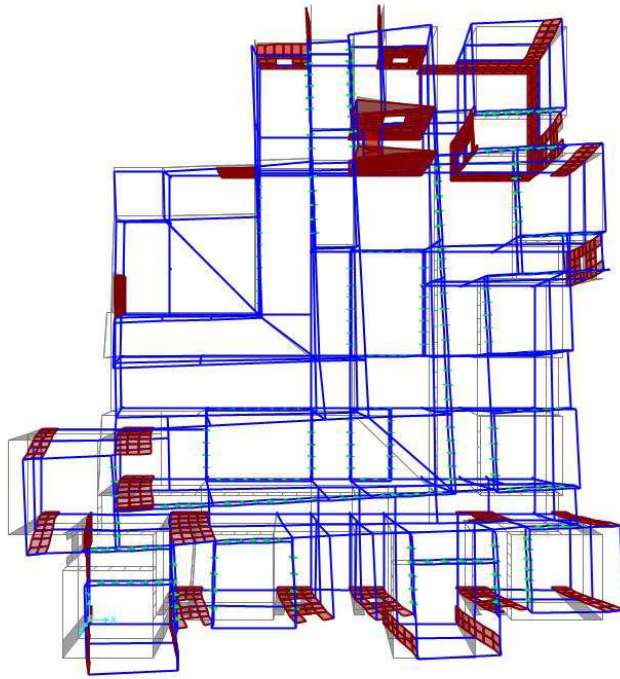
MODO 1 Fondamentale in X - $T=0.248s$

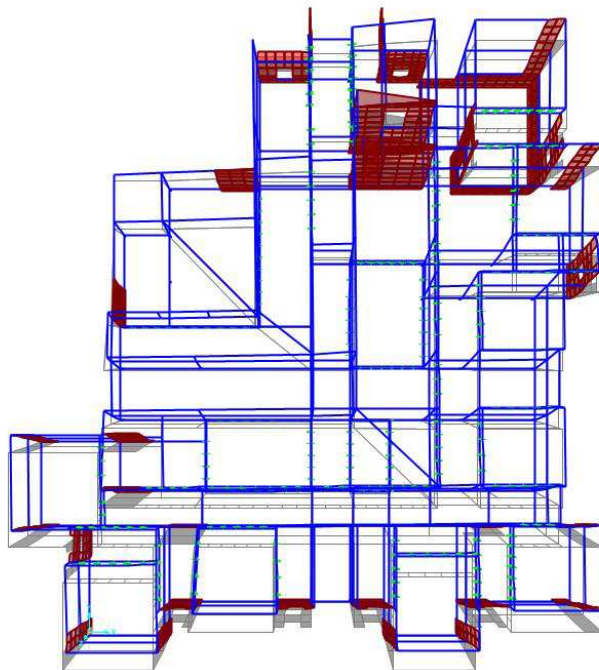
MODO 2 Fondamentale in Y - $T=0.337s$
