**PIANO DI RECUPERO DI INIZIATIVA PRIVATA IN VARIANTE  
AL PRG SU IMMOBILI SITI IN VIA ANNIBAL CARO N. 2**

**VERIFICA DI COMPATIBILITA' IDRAULICA**  
**(L.R. n. 22/2011)**

***RELAZIONE ILLUSTRATIVA***

Data:  
Giugno 2023/Rev01

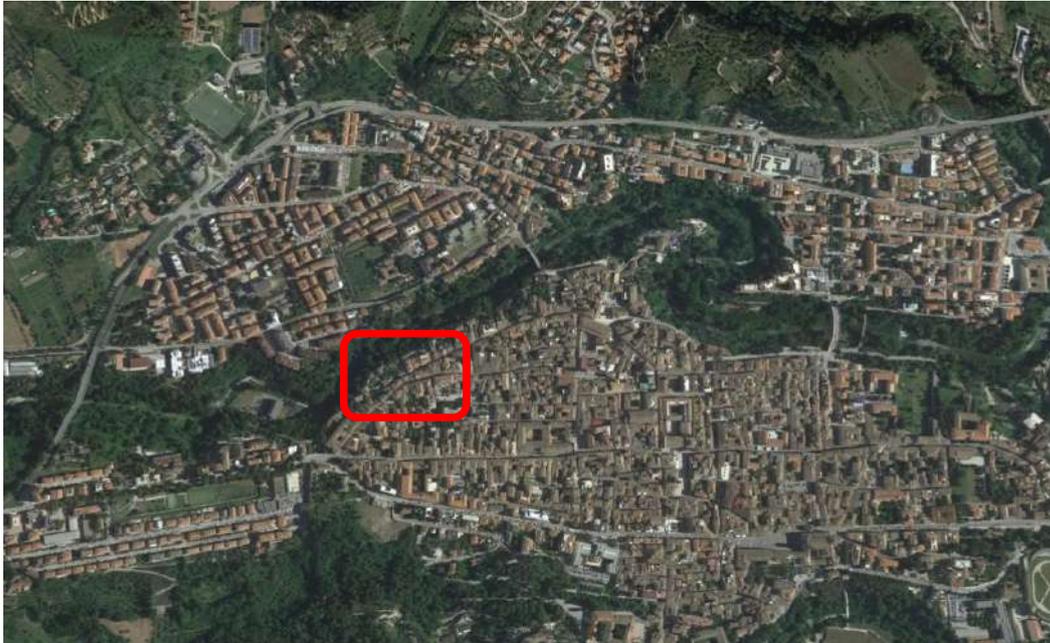
**Immagine 1**

La foto mostra il centro storico di Ascoli Piceno e la zona comprendente l'area oggetto di piano particolareggiato

L'area oggetto di piano particolareggiato interessa una porzione di proprietà dei richiedenti situata all'estremità Nord-Ovest del Centro storico di Ascoli Piceno in Via Annibal Caro n. 2 (**Vedi Immagine 1**).

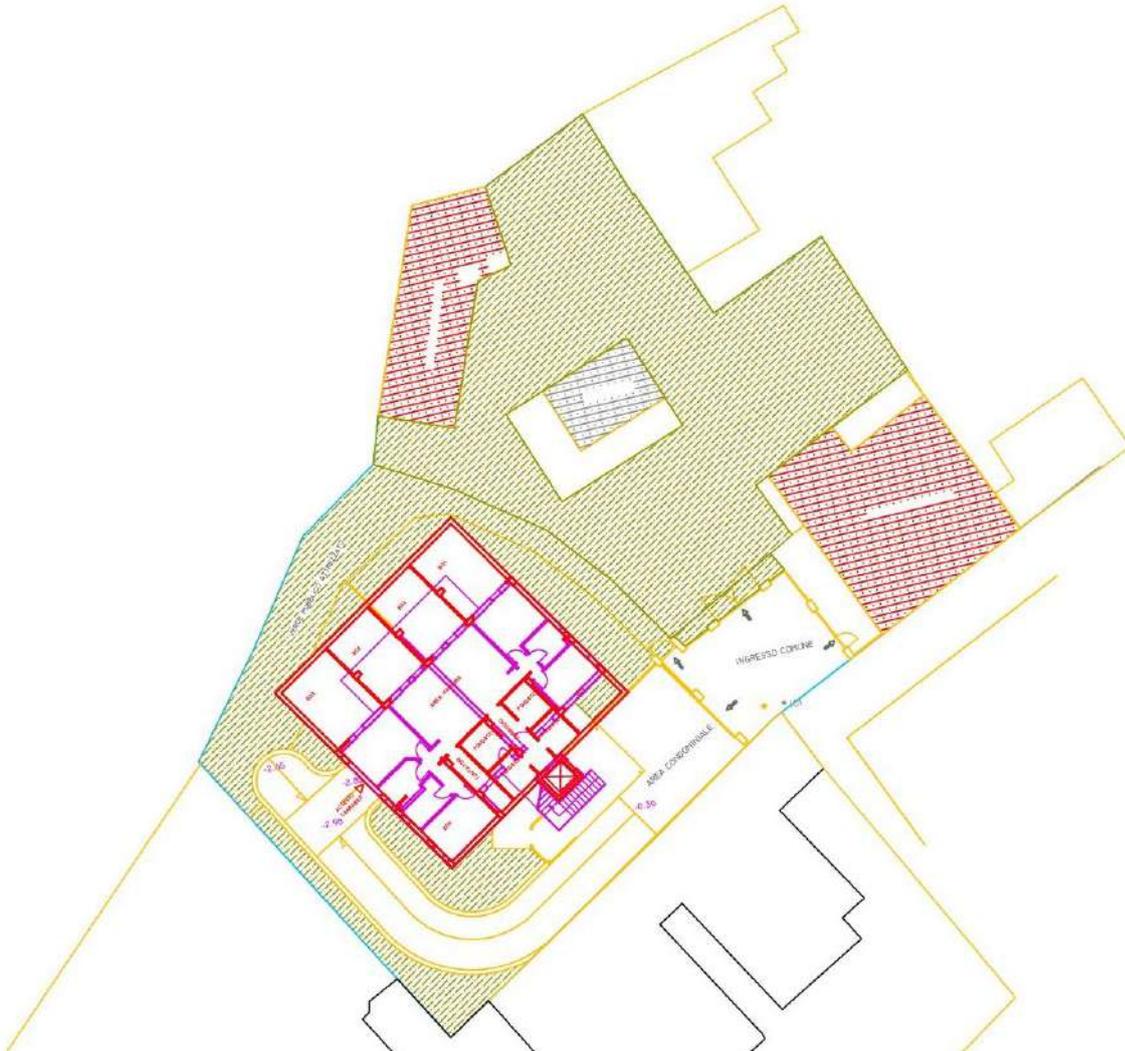
**Immagine 2**

L'immagine mostra uno schema degli interventi proposti nel piano di recupero di progetto

Il piano di recupero prevede una serie di interventi da realizzare all'interno della Particella n. 279 del Foglio 169 del Comune di Ascoli Piceno come riportato nell'**immagine 2** e meglio descritti negli elaborati progettuali.

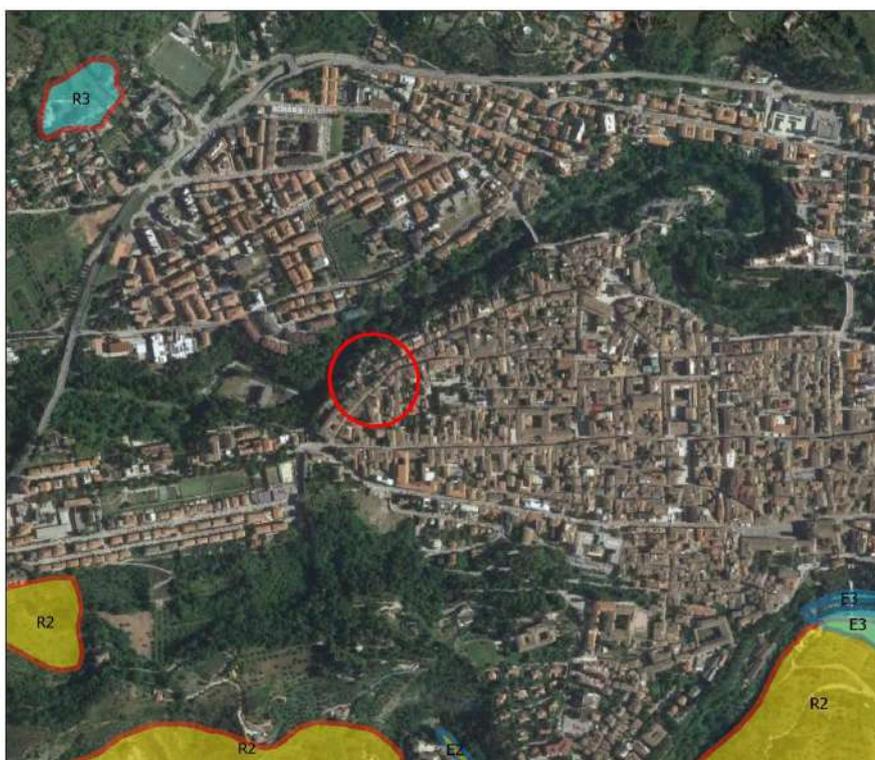
Il P.A.I. (Piano per l'Assetto Idrogeologico) vigente del Bacino del Fiume Tronto, individua le aree a rischio esondazione e quelle a rischio frana presenti all'interno del Bacino Interregionale del Fiume Tronto. Come risulta evidente dallo stralcio del P.A.I di seguito riportato, nell'area oggetto di studio ed in un intorno significativo, il piano non ha individuato aree a rischio idrogeologico a rischio frana o a rischio esondazione.

Pertanto il Piano Particolareggiato proposto **risulta compatibile con il PAI vigente.**

In particolare è stata consultata la cartografia PAI il cui stralcio è riportato nel capitolo precedente

Si può osservare, come già detto, che non vengono individuate aree inondabili.

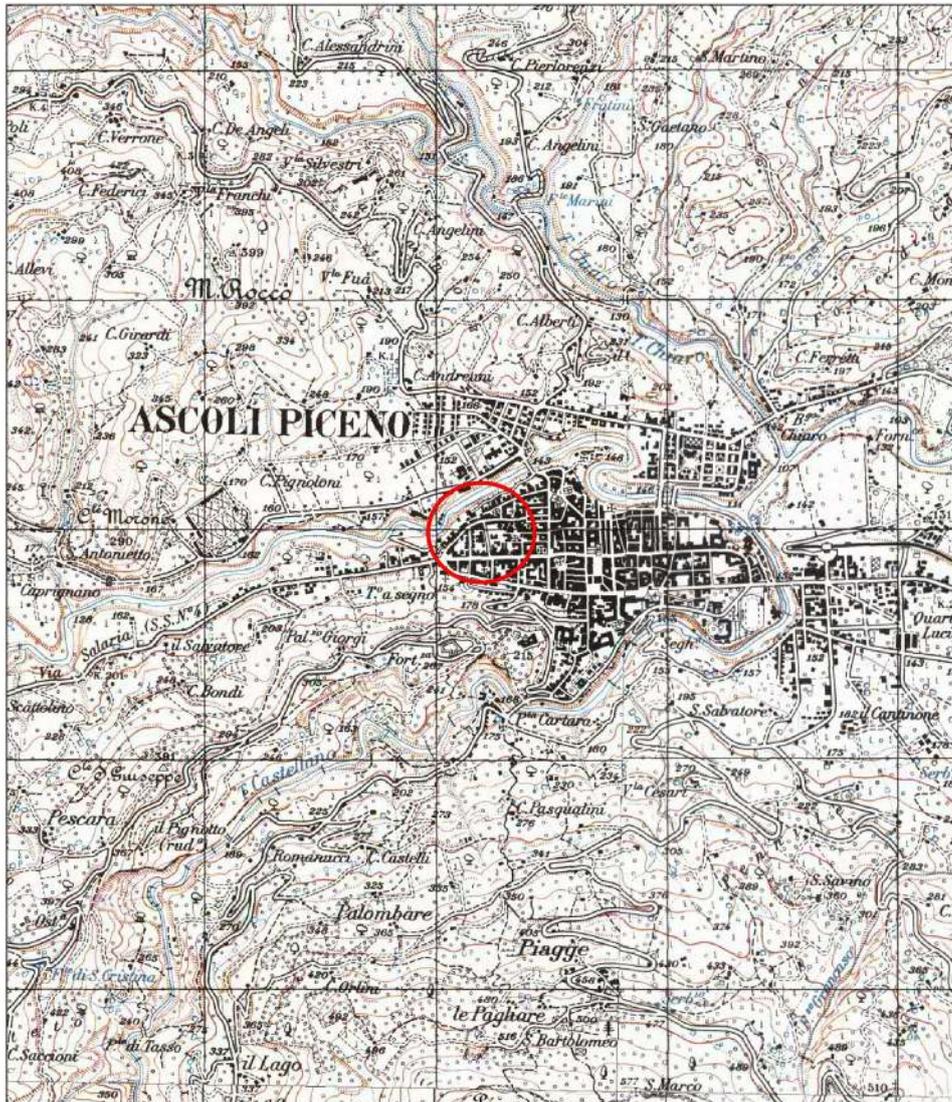
**STRALCIO IGM 1:25.000**

esclusivamente dal Fiume Tronto che scorre immediatamente a valle ed a Nord dell'area in oggetto e più basso in quota di oltre 30 metri, come è visibile nelle immagini di seguito riportate

**- Tavoletta Ascoli Piceno Ovest -**

Come accertato mediante l'osservazione della cartografia esistente, delle foto aeree e dei sopralluoghi effettuati e data la sua posizione in prossimità della sponda fluviale e con il Fiume che scorre circa 30 metri più basso in quota, si può certamente affermare che **il reticolo idrografico esistente è ubicato a quote e distanze tali da non interferire con l'area in oggetto.**

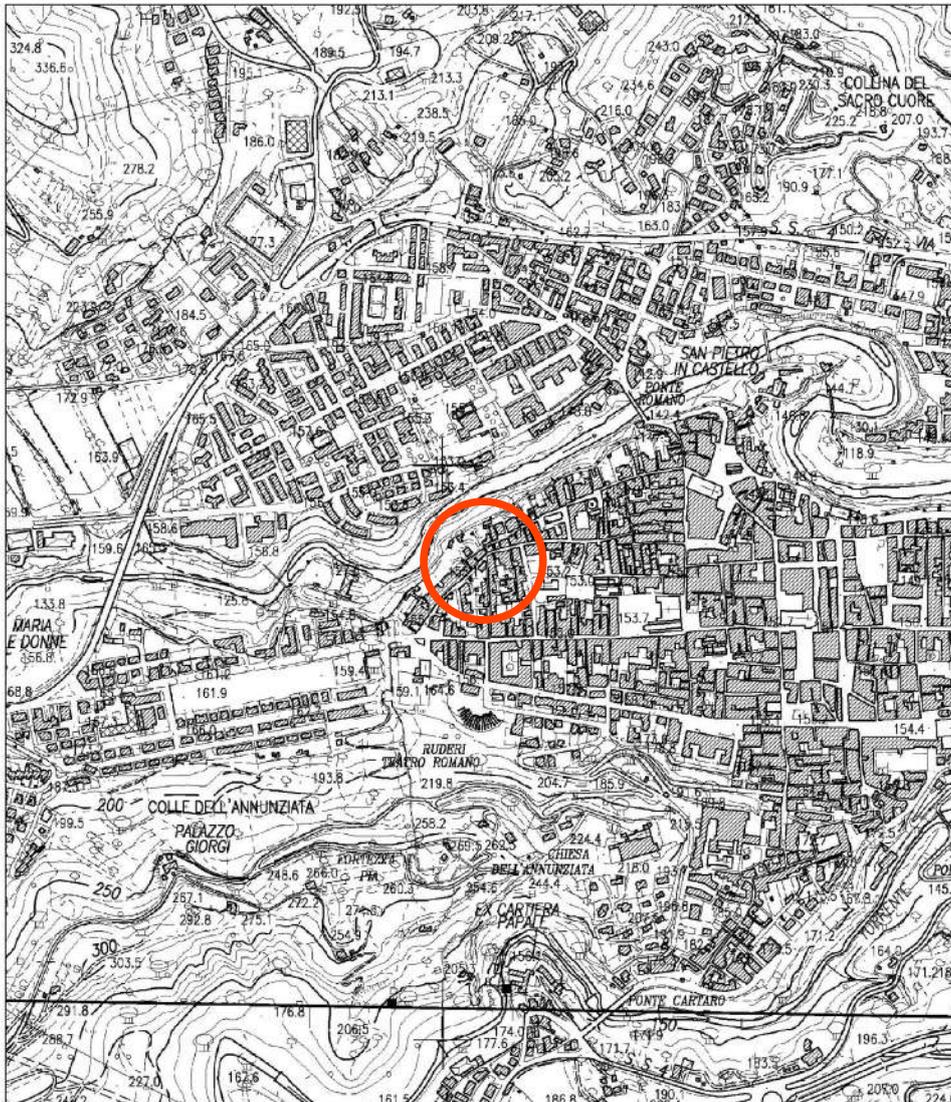
**STRALCIO CARTA TECNICA REGIONE MARCHE**

**Scala 1:10.000**

- Sezione 326110 -
