**“Riqualficazione Via dei Girasoli ... e
Sistemazione percorsi Pedonale Ovest, lotti 1,2,3,4”**

(riqualificazione tratto centrale della pedonale mediante demolizione portico)

PROGETTO ESECUTIVO

G01 – Relazione Generale

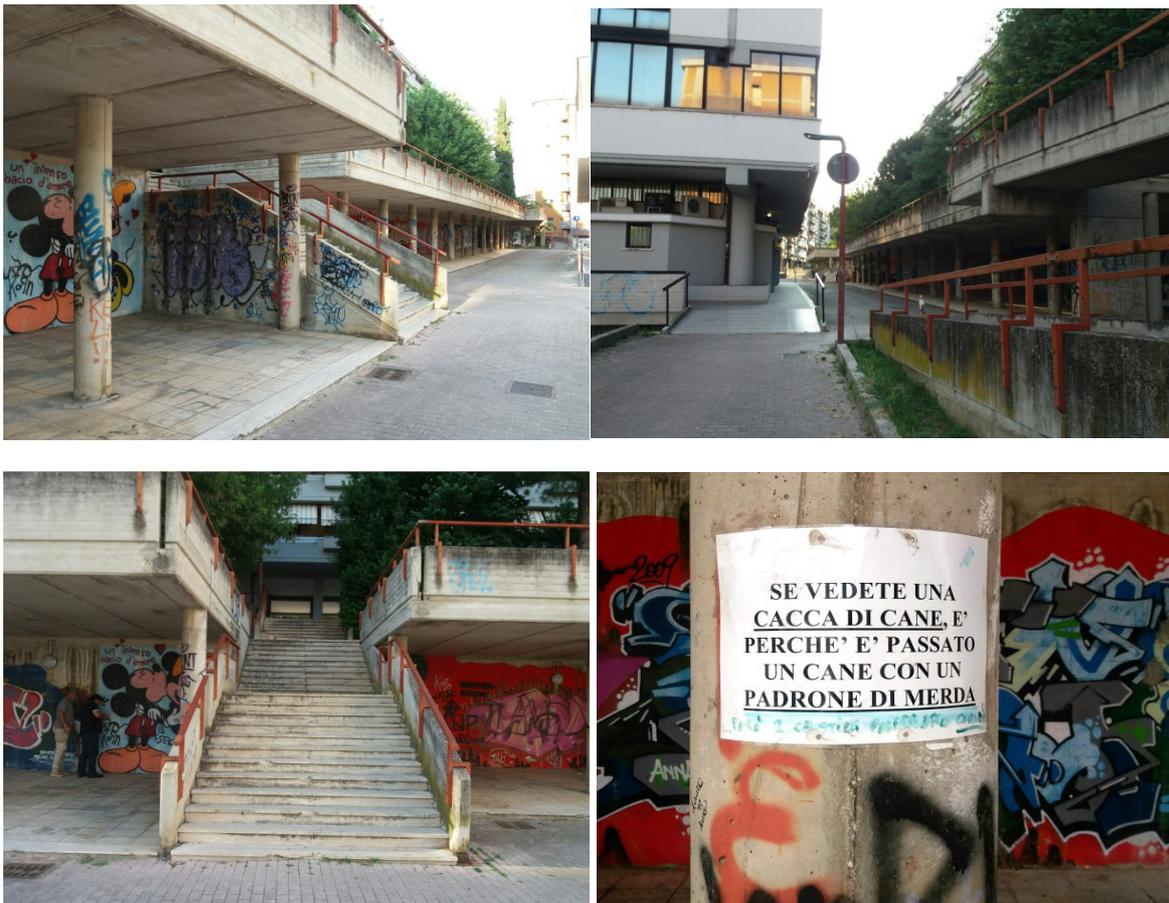
La pedonale ovest, tracciato parallelo a via dei Girasoli, è una strada dedicata di raccordo tra le aree di pertinenza dei vari edifici posti su quote altimetriche differenti. Il portico si trova nel tratto centrale della pedonale, adiacente il cento servizi, ma in una posizione poco visibile da via dei Girasoli.

La demolizione del portico è motivata da una precisa richiesta dell'Amministrazione comunale, in quanto rappresenta nel quartiere un luogo ad elevato rischio sicurezza, che favorisce soprattutto situazioni di degrado sociale (spaccio di stupefacenti, consumo di alcolici, bivacco, ecc.).
