**PROVINCIA DI ASCOLI PICENO  
 COMUNE DI ASCOLI PICENO**  
**ACCORDO DI PROGRAMMA  
 PER L'ATTUAZIONE DI UN INTERVENTO URBANISTICO DI  
 RIQUALIFICAZIONE DI UN'AREA SITA IN LOCALITA' MONTICELLI**  
 Proposta di intervento "n. 38 - area ex Rendina"  
 Programma di Riqualificazione Urbana e Sviluppo Sostenibile del Territorio - PRUSST  
 Decreto Ministeriale 8 ottobre 1998 - Accordo Quadro 18 luglio 2002

**PROGETTO URBANISTICO DI VARIANTE AL P.E.E.P. MONTICELLI**

**SOTTOSISTEMI GEOLOGICO GEOMORFOLOGICO E BOTANICO  
 VEGETAZIONALE**

**TAV. 1 ELABORATO GRAFICO**  
 BASE AEROFOTOGRAFICA CON INDICAZIONE DELL'AREA DI INTERVENTO  
 TRASPOSIZIONE DEI VINCOLI DEL P.P.A.R.  
 ESTRATTO DEL C.T.R.  
 DOCUMENTAZIONE FOTOGRAFICA  
 Data: Settembre 2012

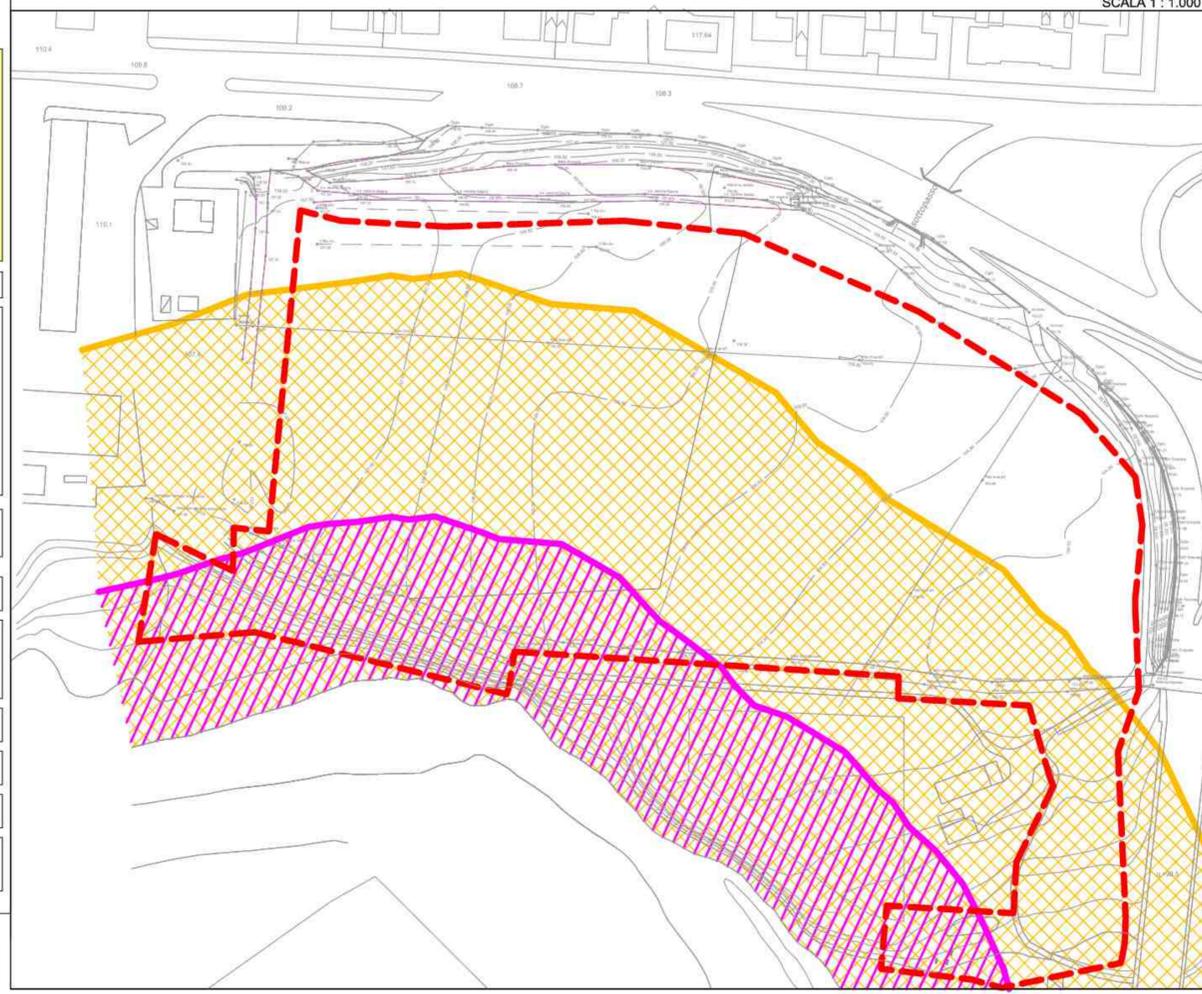
**RILIEVO AEROFOTOGRAFICO CON TRASPOSIZIONE PASSIVA DEI VINCOLI DEL P.P.A.R.**  
 SCALA 1 : 1.000

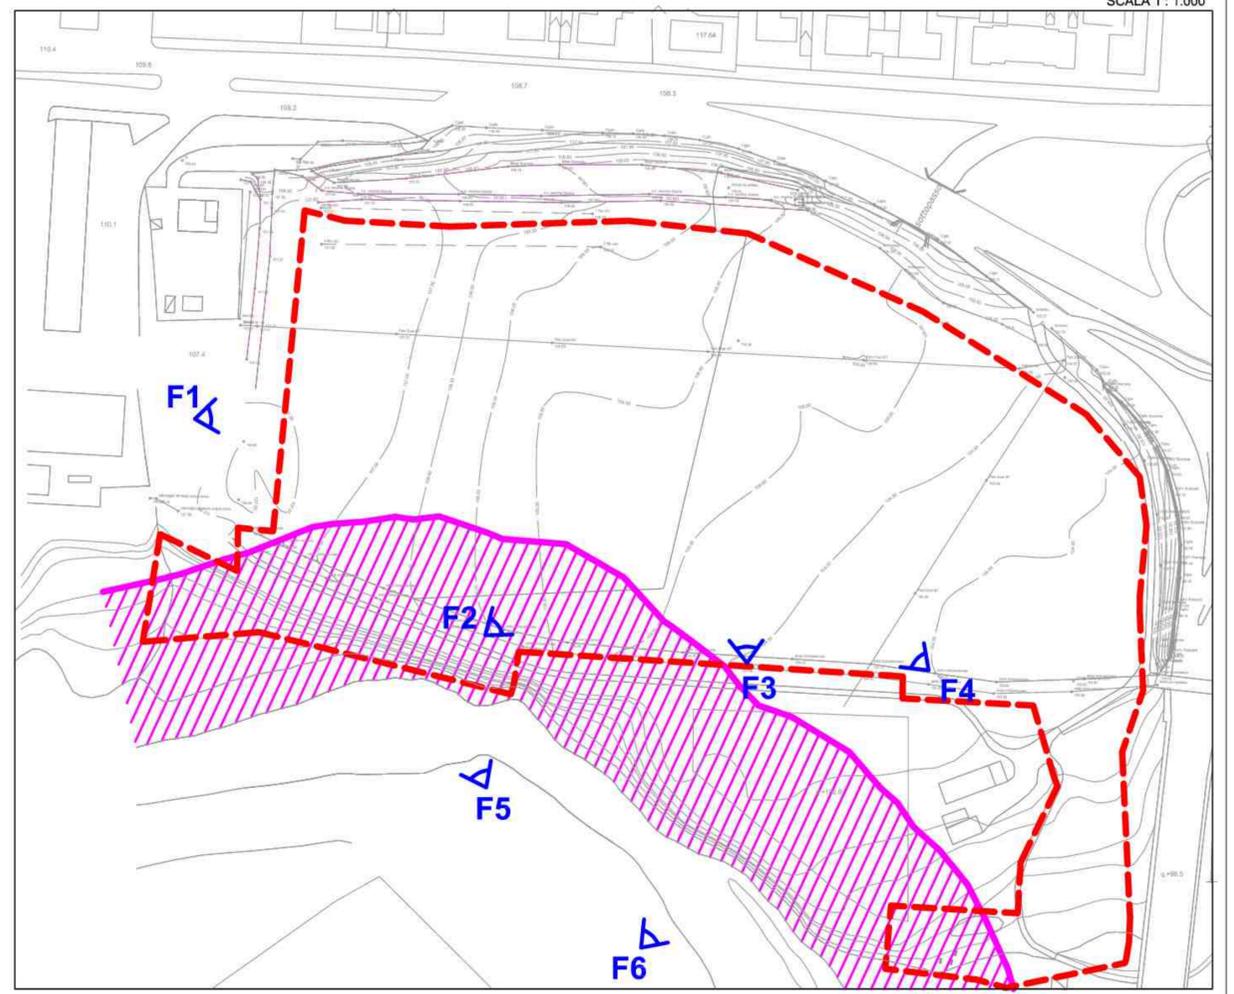
**RILIEVO AEROFOTOGRAFICO CON AMBITO DEFINITIVO DEI VINCOLI DEL P.P.A.R.**  
 SCALA 1 : 1.000

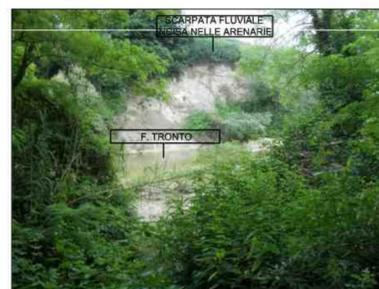
Foto n. 6: inquadratura da sud della scarpata arenacea di erosione fluviale (h = 20 m, circa) ubicata a valle dell'area di intervento

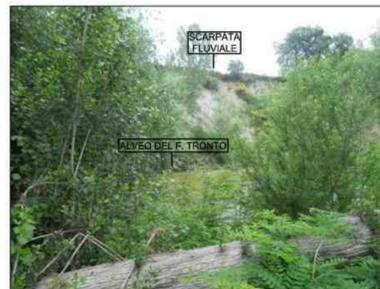
Foto n. 5: inquadratura da sud della scarpata arenacea di erosione fluviale che limita a sud l'area di intervento
