# PIANO REGOLATORE GENERALE IN ADEGUAMENTO AL PIANO PAESISTICO AMBIENTALE REGIONALE

## RELAZIONE GEOLOGICA DI 2° FASE

### COMPENSORIO IL LAGO

#### **AREA IN TRASFORMAZIONE AP – 13**

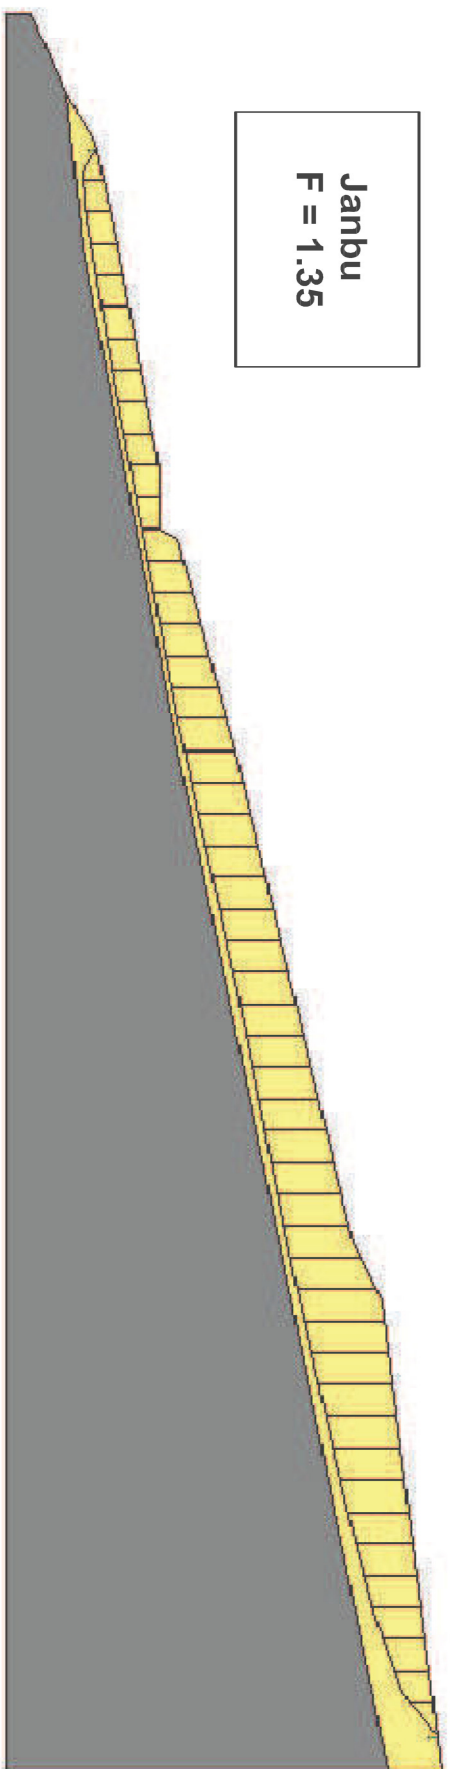
COMPENSONRIO IL LAGO  
SEZIONE AA

#### Superficie Nr...1 Fattore di sicurezza=1.35

Janbu  
 $F = 1.35$

## VERIFICA DI STABILITA' SEZIONE AA area di piano AP-13

Lat./Long.	42.833238/13.557801
Normativa	NTC 2008
Numero di strati	2.0
Numero dei conci	50.0
Grado di sicurezza ritenuto accettabile	1.1
Coefficiente parziale resistenza	1.1
Analisi	Condizione drenata
Superficie di forma generica
