PIANO REGOLATORE GENERALE IN ADEGUAMENTO AL PIANO PAESISTICO AMBIENTALE REGIONALE

RELAZIONE GEOLOGICA DI 2° FASE

COMPENSORIO PIAGGE - SAN SALVATORE

4 - COMPENSORIO PIAGGE – SAN SALVATORE

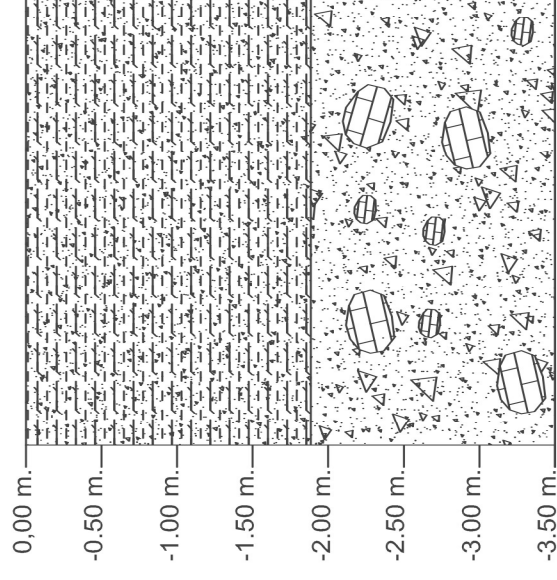
TRINCEA n.2
scala 1:50

Detriti di travertino di piccola e media
pezzatura

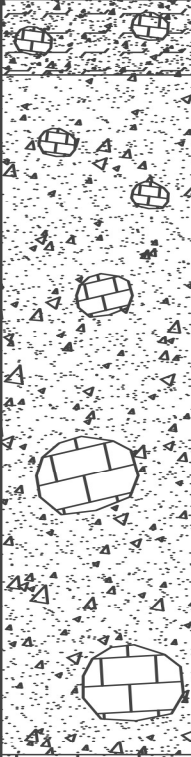
Sondaggio n. S3
Profondità: 12,00 m.

Limi sabbiosi di copertura con detrititi di media e piccola pezzatura				
10,00 m.		Detriti calcarei ed arenacei di piccola e media granulometria con trovanti di travertino di dimensioni decimetriche				
12,00 m.

Arenarie stratificate (Form. di base)

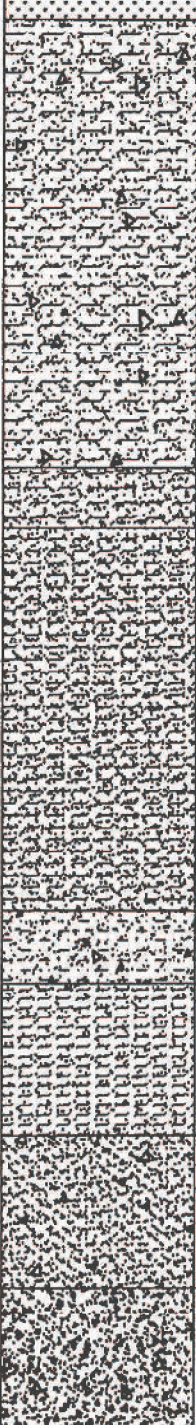
Sondaggio n.1
Profondità: 20,00 m.

terreno vegetale				
		limi argilloso sabbioso, consistente con detriti di arenaria e travertino di piccola pezzatura, asciutto				
6,20 m. 7,00 m.		limo sabbioso marrone				
		limi sabbiosi e sabbie limose marroni				
12,00 m. 13,00 m.		sabbia limosa giallastra con detriti di piccola granulometria				
		sabbia limosa molto addensata, asciutta				
15,00 m.		sabbie molto addensate con detriti di travertino				
17,00 m.		sabbie con detriti di piccola e media granulometria

L'area AP - 20, prossima al centro urbano cittadino, è stata indagata, nel passato, mediante n. 2 sondaggi geognostici a rotazione con carotaggio continuo, le cui stratigrafie sono allegate a questa relazione geologico-tecnica.

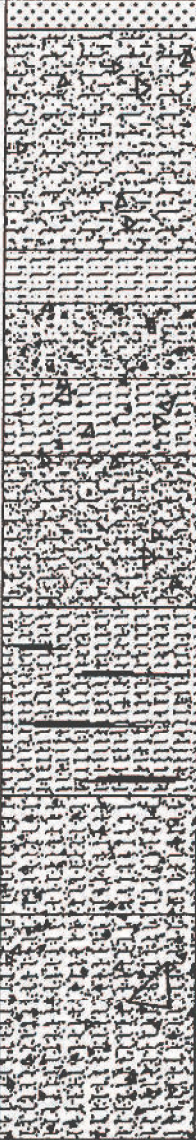
Sondaggio n.2
Profondità: 15,00 m.

terreno vegetale				
		argilla limosa giallastra con detriti di arenaria e travertino di piccola pezzatura, asciutto				
3,30 m.		limi argillosi				
4,00 m.		argilla limoso sabbiosa giallastra con detriti di piccola granulometria				
5,00 m.		limi sabbiosi con detriti di travertino grossolani				
6,00 m.		limo sabbioso argilloso con detriti di arenaria e travertino di piccola pezzatura				
8,00 m.		limi sabbiosi marroni				
10,50 m.		limi sabbiosi nocciola, consistenti con detriti di piccola granulometria				
12,00 m.		limi sabbiosi avana con detriti anche di grossa pezzatura				
15,00 m.

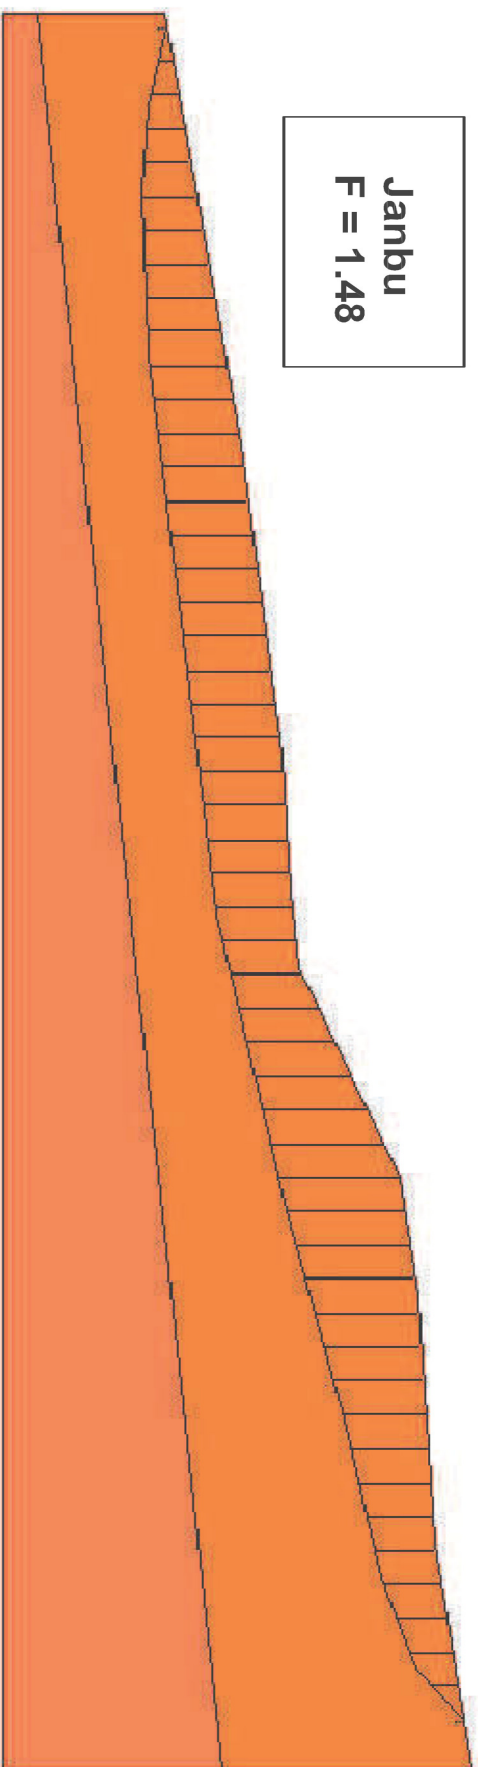
COMPENSORIO PIAGGE-SAN SALVATORE
SEZIONE DD

Janbu
 $F = 1.48$

In corrispondenza delle Sezioni A-A e B-B, che e intercettano l' Area AP -12, sono state effettuate verifiche di stabilità di versante che hanno confermato le buone condizioni di equilibrio dei terreni; anche la verifica lungo la Sezione D-D che intercetta l'area AP – 20, conferma l'equilibrio dei terreni del pendio indagato.
