COMUNE DI ASCOLI PICENO

PIANO REGOLATORE GENERALE IN ADEGUAMENTO AL PIANO PAESISTICO AMBIENTALE REGIONALE

RELAZIONE DI COMPATIBILITA' IDRAULICA (ART. 10 L.R. 22/11/2011) COMPENSORIO VIA FAIANO

PR-REL-08
10

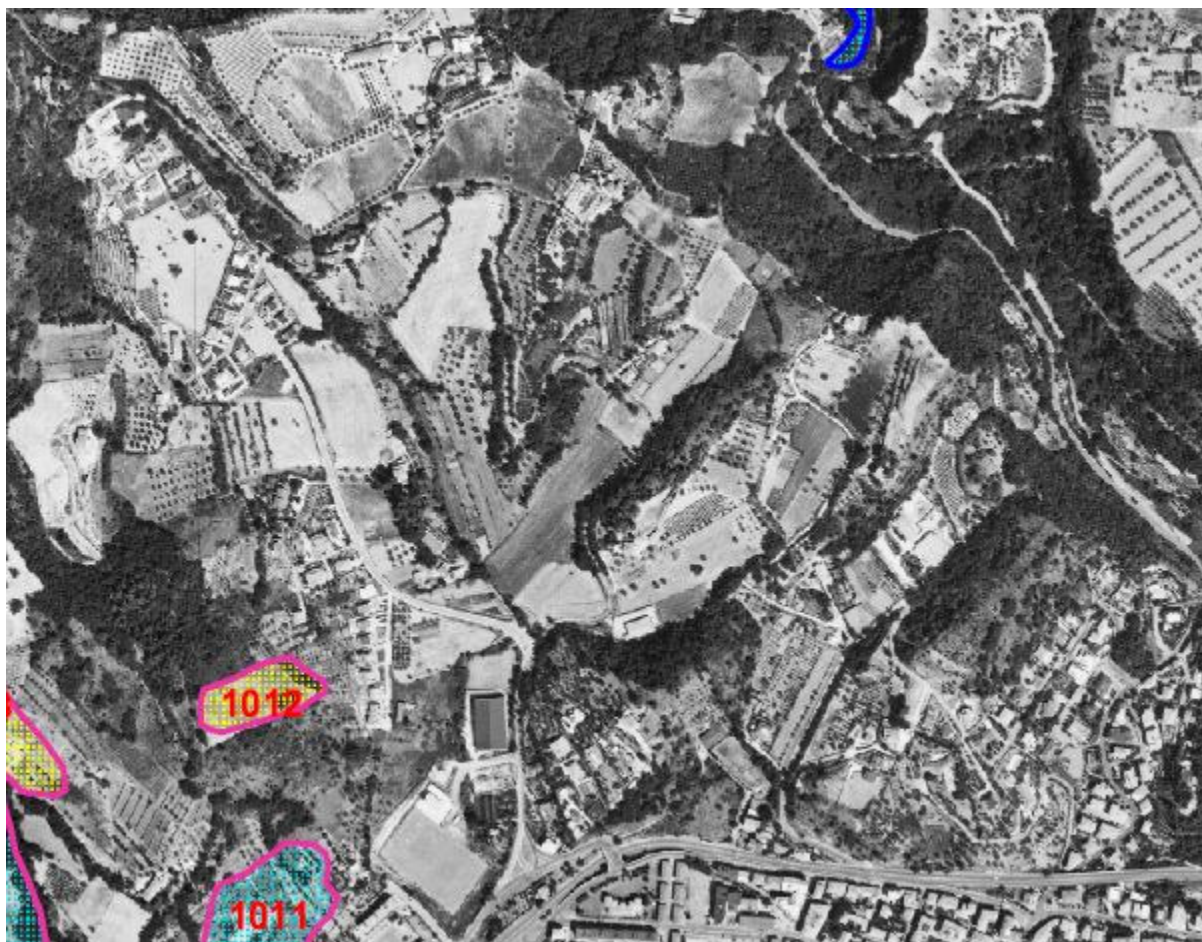
Le aree studiate non sono interessate dalla perimetrazione di aree in dissesto idrogeologico cartografate dal P.A.I.

AREE A RISCHIO FRANA

AREE A RISCHIO ESONDAZIONE
