# PIANO REGOLATORE GENERALE IN ADEGUAMENTO AL PIANO PAESISTICO AMBIENTALE REGIONALE

## RELAZIONE DI COMPATIBILITA' IDRAULICA (ART. 10 L.R. 22/11/2011) COMPENSORIO VALLE CUPA

PR-REL-08

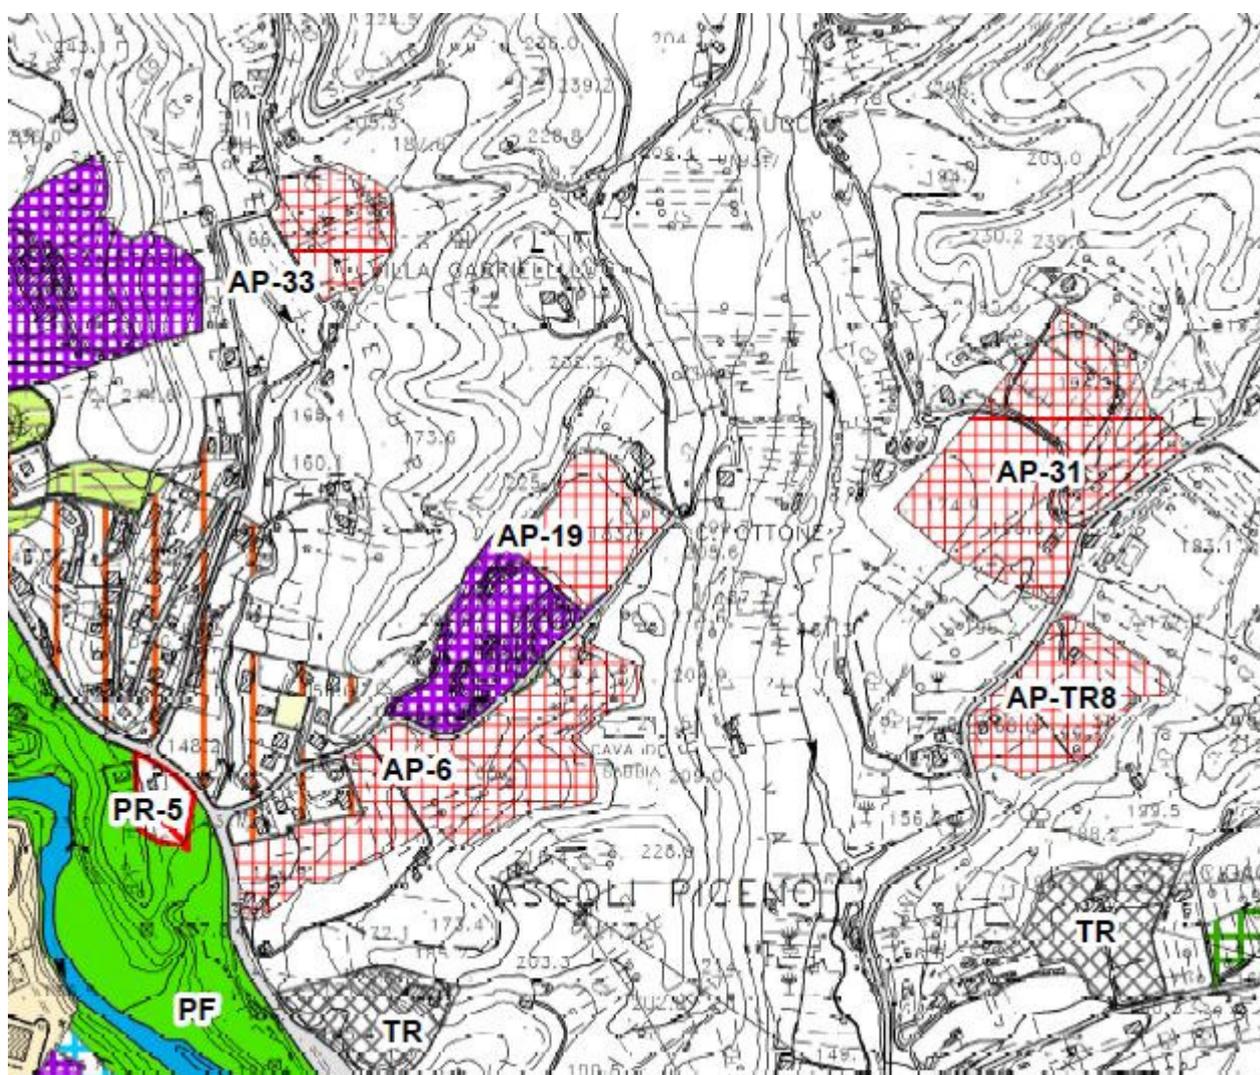
Stralcio Zonizzazione di Progetto

Il Compensorio di Valle Cupa è sito a NW del centro abitato della città, in corrispondenza della zona basso-collinare, incisa dai Fossi Pittima e Pecoraro, tributari in sinistra orografica del F. Tronto, estesa a monte della Circonvallazione Nord.

Le Aree AP-33, AP-19, AP-6 sono ubicate in corrispondenza delle vallecole arenacee, in sinistra orografica del Fosso Pittima.

Le Aree AP – 31, AP – TR8, sono ubicate in corrispondenza delle vallecole arenacee, in sinistra orografica del Fosso Pecoraro.

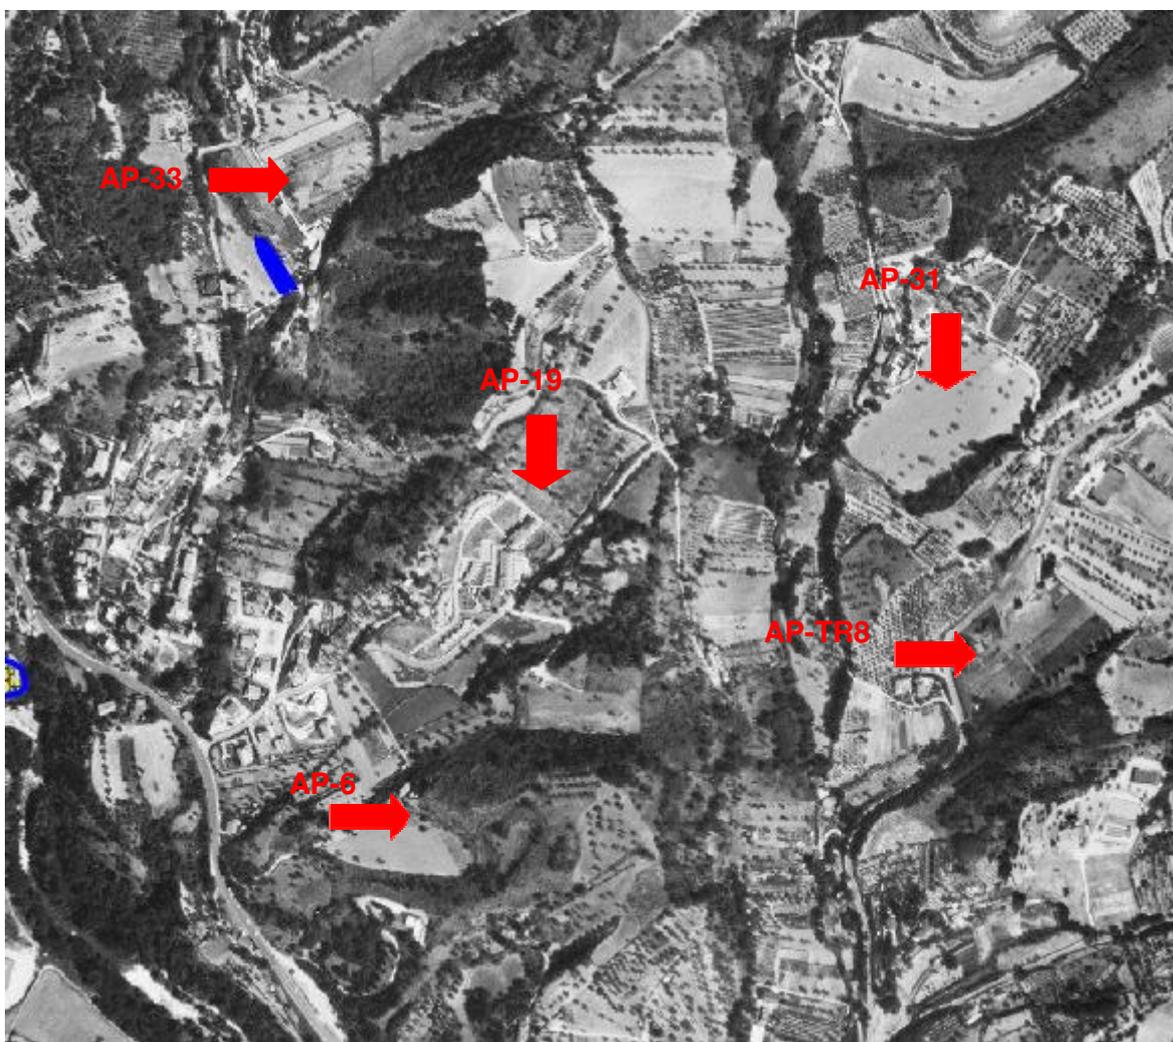
Stralcio PAI Tav. 10-14

Le aree studiate non sono interessate dalla perimetrazione di aree in dissesto idrogeologico cartografate dal P.A.I.

In corrispondenza di tale zona il PAI ha individuato una fascia esondabile a rischio elevato E3 (vedi stralcio PAI).
