COMUNE DI ASCOLI PICENO

PIANO REGOLATORE GENERALE IN ADEGUAMENTO AL PIANO PAESISTICO AMBIENTALE REGIONALE

RELAZIONE DI COMPATIBILITA' IDRAULICA (ART. 10 L.R. 22/11/2011) COMPENSORIO MONTICELLI CENTRO

PR-REL-08

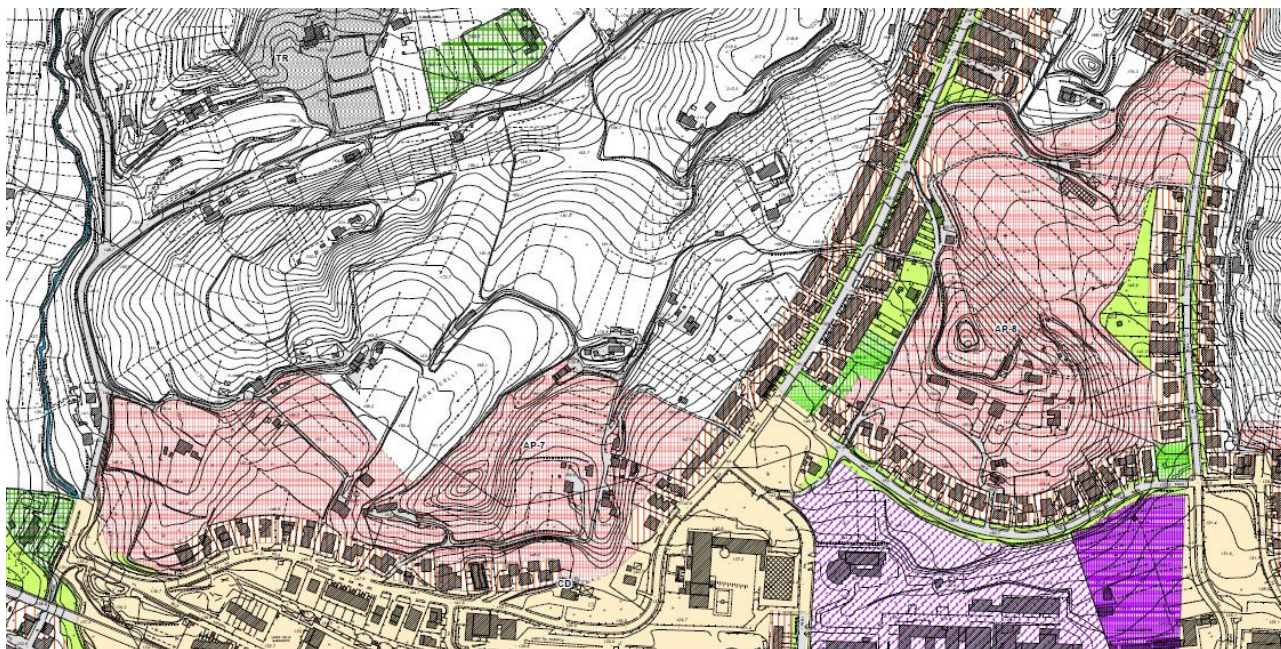
Stralcio Zonizzazione di Progetto

L'Area AP – 8 è sita in località Monticelli, a monte dell'Ospedale Mazzoni e della zona edificata di via delle Zinnie, compresa tra via delle Begonie, ad Ovest e via delle Genziane, ad Est.

L' Area AP – 7 è sita ad ovest della precedente, in corrispondenza dei pendii collinari e delle vallecole che si estendono a monte di via delle Begonie, compresi tra via di Tolignano, ad Ovest, ed il tratto settentrionale di via delle Begonie, ad est.

Tali aree in trasformazione urbanistica sono state previste a completamento del tratto meridionale del tessuto urbano di Monticelli sviluppato tra via delle Begonie e la Circonvallazione Est, in corrispondenza del piede collinare e del limite di monte del terrazzo alluvionale recente, T3, in sinistra orografica del F. Tronto.

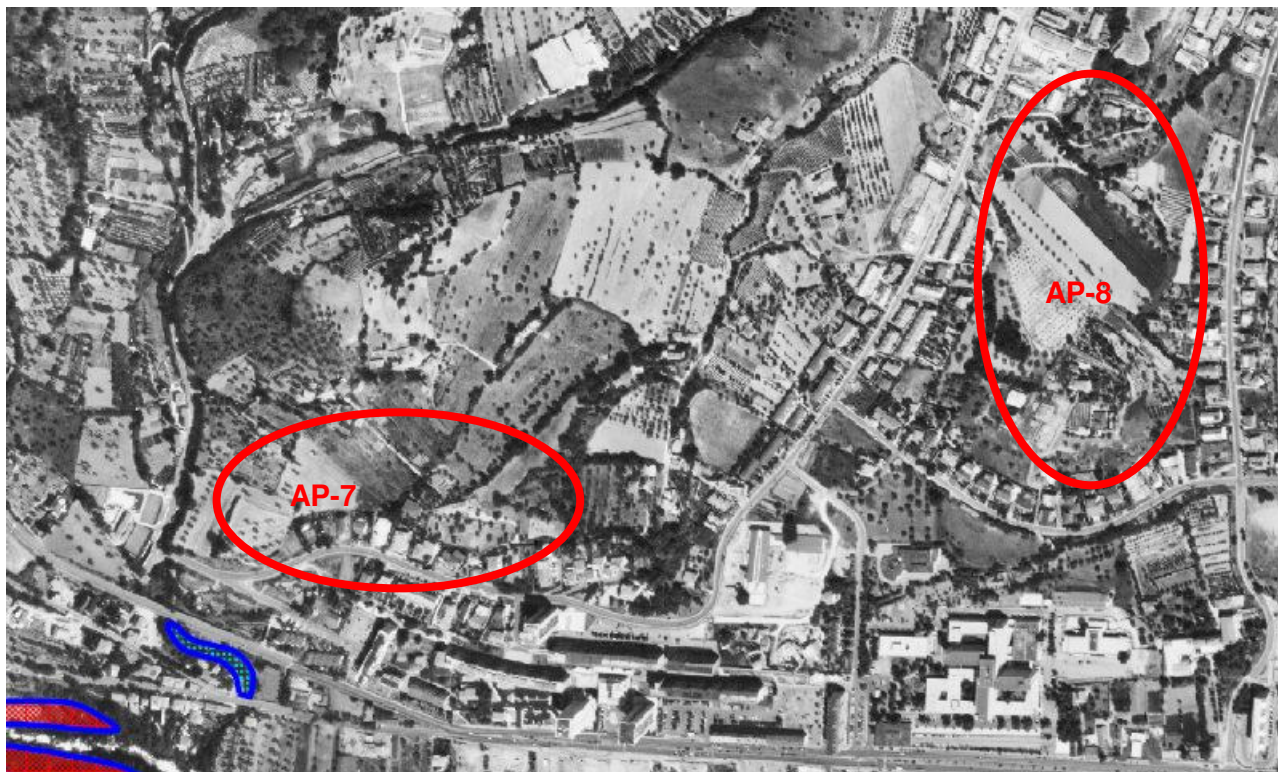
Stralcio PAI Tav. 10-14

Le aree in esame non sono interessate dalla perimetrazione di aree in dissesto idrogeologico cartografate dal P.A.I.

La precedente perimetrazione PAI prevedeva un'ampia fascia esondabile E3 in corrispondenza del Fosso Pecoraro che interessava i pendii collinari che chiudono la valle fino a lambire gli spartiacque arenacei ed il limite di valle dell'area AP-7.
