COMUNE DI ASCOLI PICENO

PIANO REGOLATORE GENERALE IN ADEGUAMENTO AL PIANO PAESISTICO AMBIENTALE REGIONALE

RELAZIONE DI COMPATIBILITA' IDRAULICA (ART. 10 L.R. 22/11/2011) COMPRESORIO ASCOLI EST

PR-REL-08

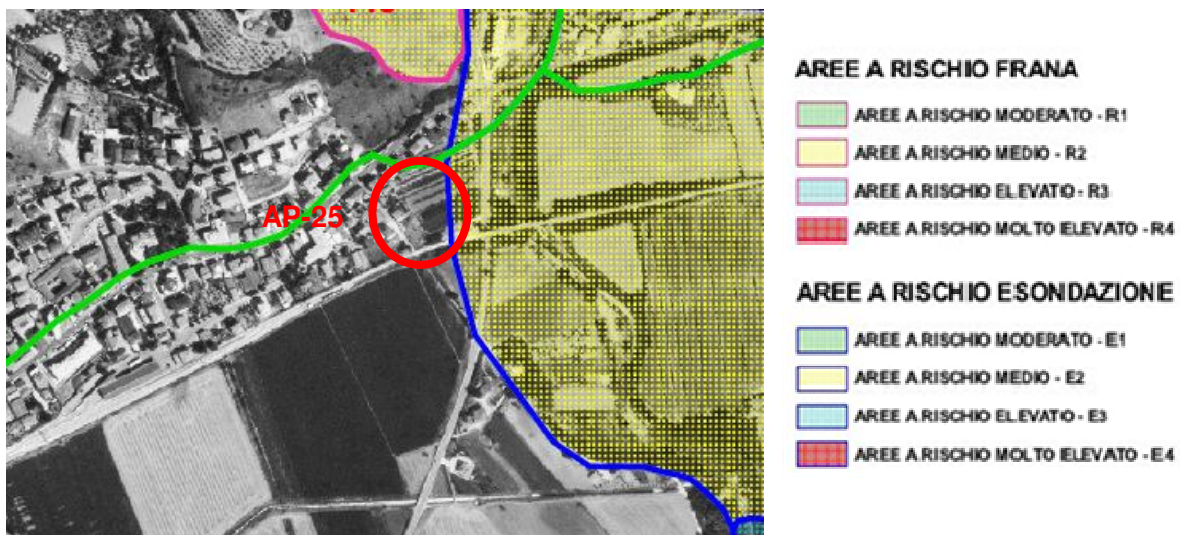
Stralcio PAI Tav. 10-15

L'area di Progetto AP-25, ricade sulla fascia settentrionale del terrazzo alluvionale recente del F. Tronto, interessato solo marginalmente dal rischio medio di esondazione E2 (ovvero può essere interessata da piene con tempi di ritorno di 200 anni)

La fascia di area ricadente in zona esondabile E2 (rischio medio) viene definita “area non vocata all’edificazione - l’edificazione è subordinata alla verifica di compatibilità idraulica prevista dall’Art. 12 delle NTA del PAI”

Eventuali interventi da realizzare sulla fascia E2 dovranno essere accompagnati dalla verifica completa di compatibilità idraulica, come previsto al par. 2.4.4. dei criteri e modalità adottati con deliberazione Giunta Regionale del 27/01/2014.
