COMUNE DI ASCOLI PICENO

PIANO REGOLATORE GENERALE IN ADEGUAMENTO AL PIANO PAESISTICO AMBIENTALE REGIONALE

RELAZIONE DI COMPATIBILITA' IDRAULICA (ART. 10 L.R. 22/11/2011) COMPRESORIO ROSARA

PR-REL-08

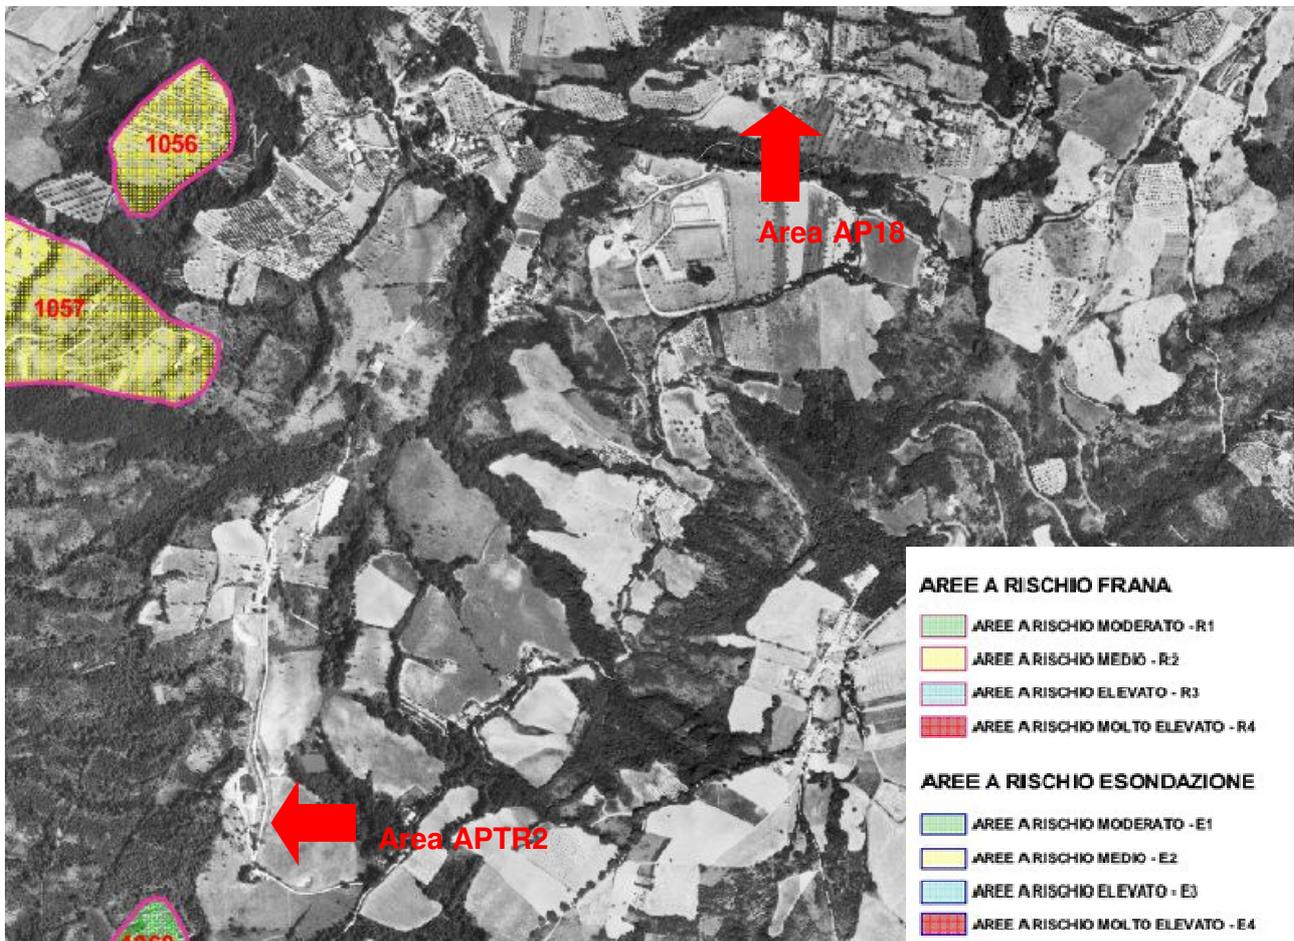
Stralcio PAI Fiume Tronto TAV 10-22

Come visibile dalla cartografia PAI allegata, in zona non si rilevano segni di squilibri profondi e /o superficiali significativi.
