COMUNE DI ASCOLI PICENO

# PIANO REGOLATORE GENERALE IN ADEGUAMENTO AL PIANO PAESISTICO AMBIENTALE REGIONALE

## RELAZIONE DI COMPATIBILITA' IDRAULICA (ART. 10 L.R. 22/11/2011) COMPRESORIO PIAGGE - SAN SALVATORE

PR-REL-08

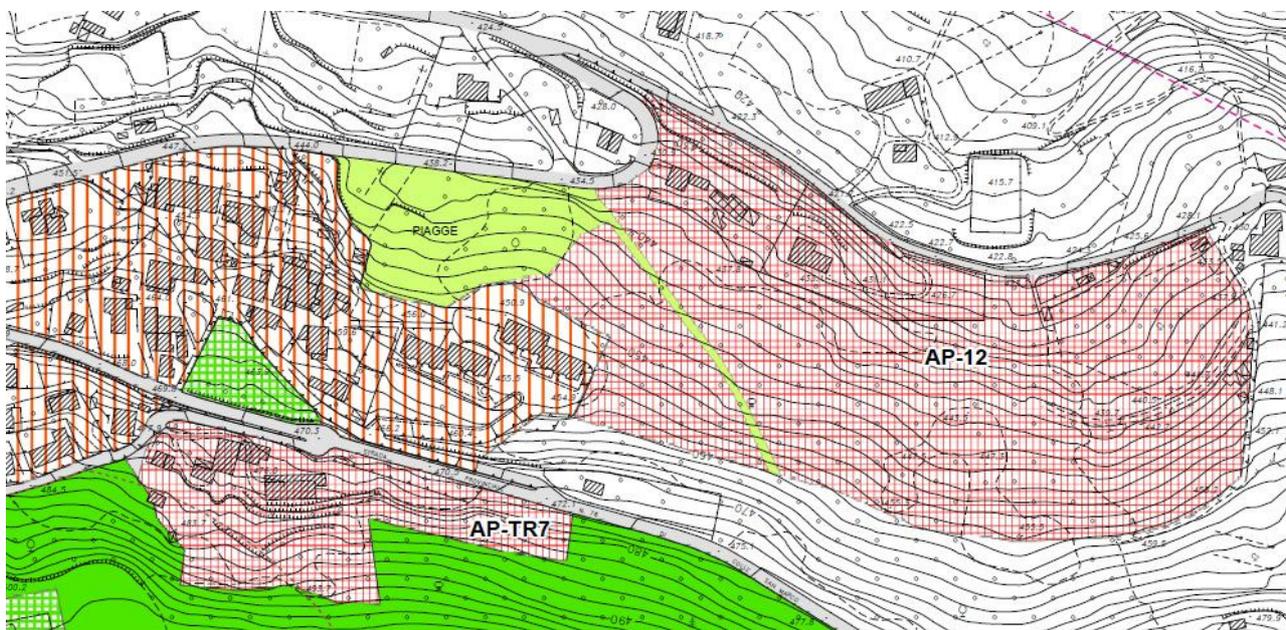
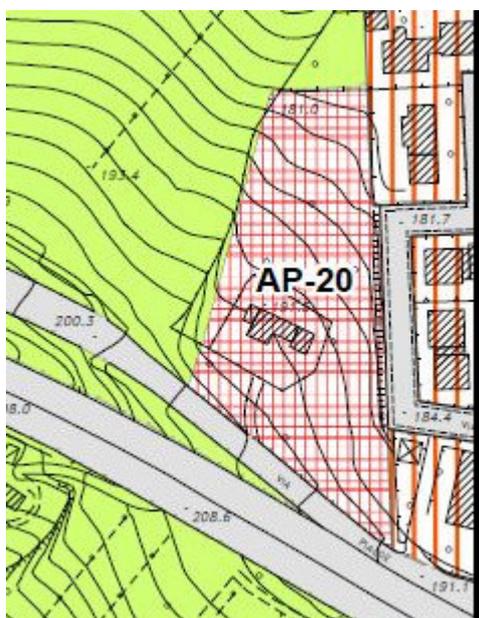
Stralcio Zonizzazione di Progetto

Le aree in esame previste dal Progetto di Piano sono tre: le prime due sono ubicate in prossimità del centro abitato della frazione Piagge (AP-12, AP-TR7), l'altra, a ridosso della strada provinciale per Colle San Marco, lungo il tratto di pendio detritico che sovrasta il confine meridionale della città (AP-20)

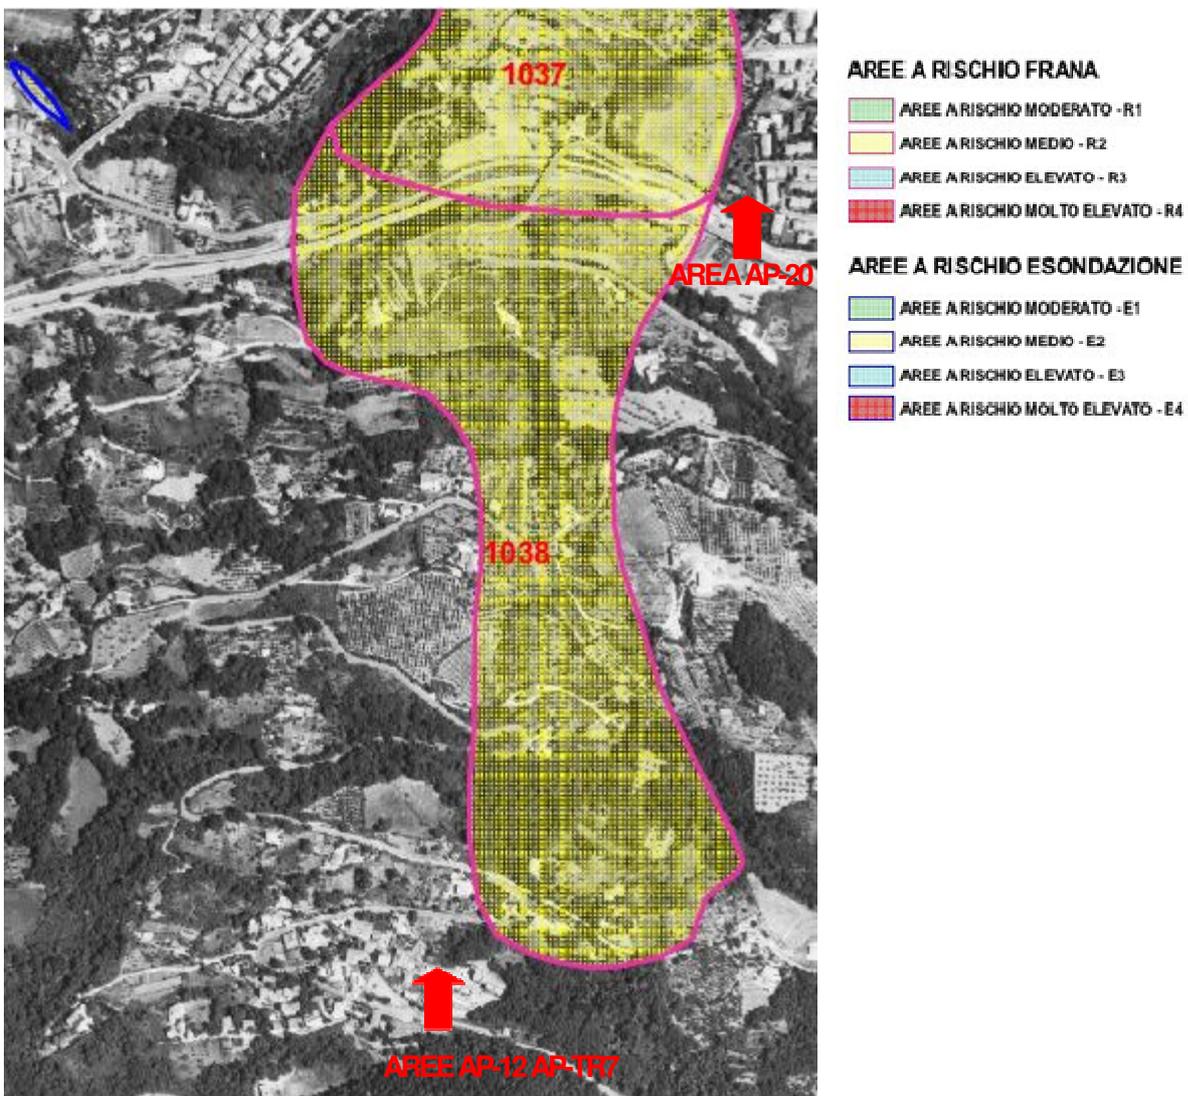
Un tratto del piedo detritico suddetto, è interessato da una frana cartografata dal PAI e classificata a rischio medio R2 e pericolosità elevata, H3; tale dissesto coinvolge solo la porzione di valle dell'area AP 12; la fascia interessata dalla frana P3 risulta non vocata all'edificazione.
