SCUOLA MEDIA DON GIUSSANI

VALUTAZIONE VULNERABILITA' SISMICA

Interpretazione dei danni e  
vulnerabilità sismica

| | <i>Studio sulla vulnerabilità sismica e sulle cause di danneggiamento a seguito degli eventi del 2016-2017</i> | <b>VULNERABILITA'</b> | | |

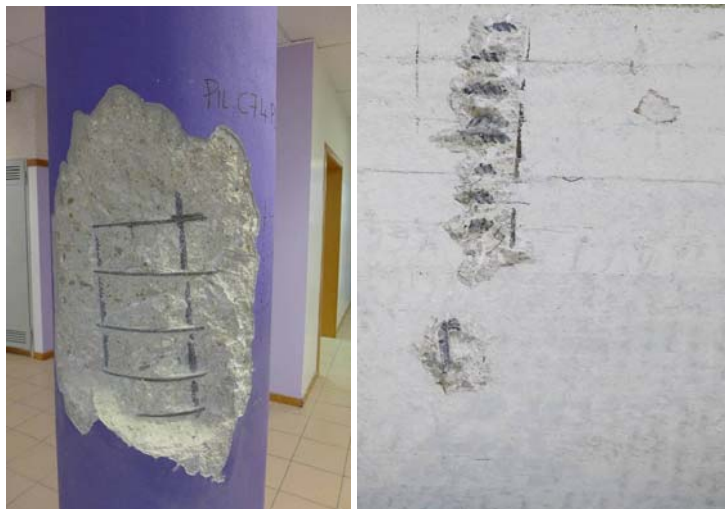
La disposizione irregolare di armature può determinare una limitata riduzione delle capacità portanti degli elementi e i copriferri irregolari possono essere causa di fenomeni di degrado e corrosione. L'indagine, parzialmente distruttiva per l'individuazione di barre con copriferro intorno ai 10 cm, può solo essere estesa a campione su alcuni elementi e non si possono escludere irregolarità locali di maggior rilevanza.

*Armature e copriferri irregolari sui pilastri e armature affioranti nelle travi*

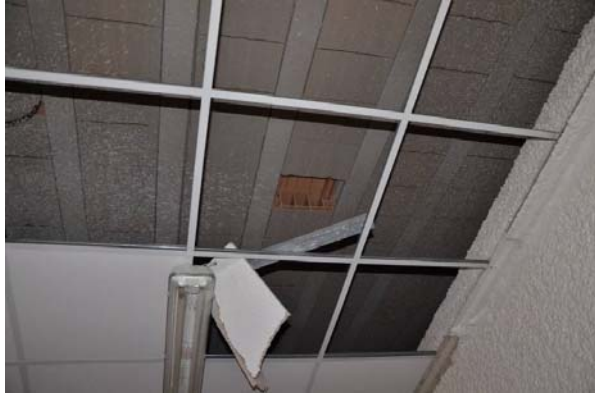
*Controsoffitti e solai*

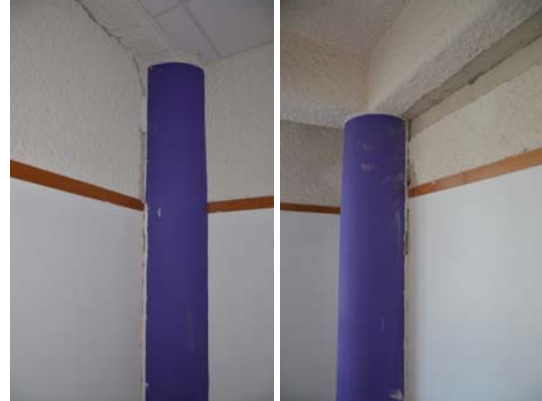
*Innesco ribaltamento pareti*

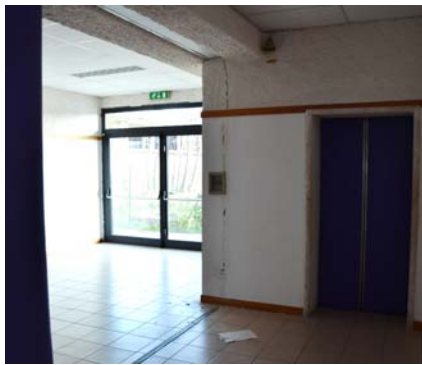
*Giunti*

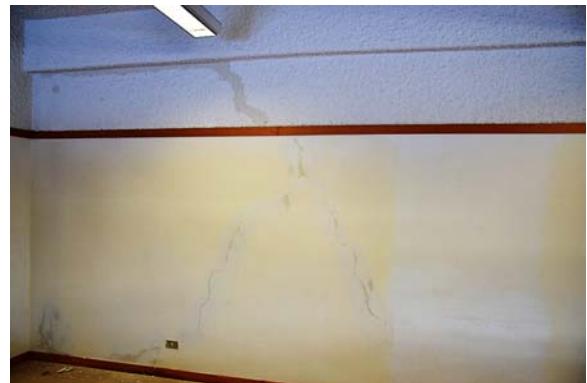
*Tramezzi (traccia riparazioni successive)*

Si è provveduto ad interventi locali per la riparazione delle lesioni. Le scosse del 26 ottobre 2016 e 30 ottobre 2016 hanno determinato un quadro di danneggiamento analogo per tipologia ed estensione.

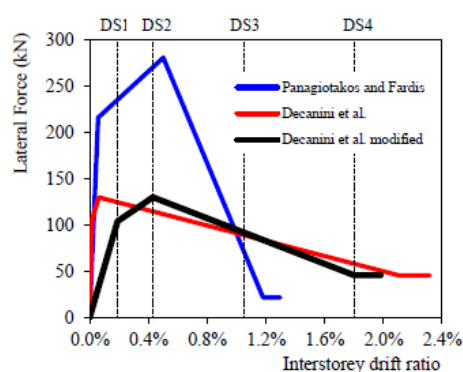
di pilastri e cordoli di confinamento. Questo limita il danneggiamento e, nel caso di lesione, contiene le parti evitando aperture eccessive e dislocazioni. Il danneggiamento è dovuto alla deformazione di taglio e, in condizioni di pannello confinato, può essere correlato alla deformazione di taglio associabile allo spostamento relativo tra i piani. In figura alcune relazioni di letteratura tra risposta del pannello e rapporto tra spostamento di interpiano e altezza di interpiano (Sassun et al, 2015). Il danneggiamento inizia per spostamenti attorno a 0.001, diventa rilevante ai fini della fruizione della costruzione per valori attorno a 0.003 (SLO) e raggiunge il collasso attorno a 0.005 (SLD).

*Risposta del pannello in funzione del rapporto tra spostamento e altezza di interpiano (Sassun et al, 2015)*

Nel caso in esame, buona parte dei tramezzi presenta notevoli dimensioni e corre fuori dai telai strutturali, senza la presenza di elementi terminali di confinamento. Il problema diventa più evidente nelle tamponature delle parti a sbalzo dove la deformazione a taglio dovuta agli spostamenti di interpiano si somma a quella dovuta agli spostamenti verticali relativi.

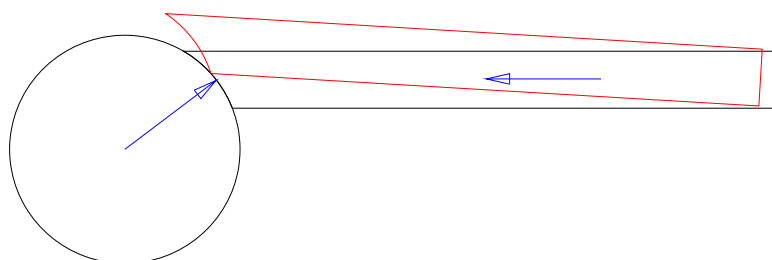
Diversi pannelli si trovano all'interno dei telai e il quadro fessurativo manifesta spesso lesioni orizzontali nella parte sommitale, a testimoniare un innesco di fenomeni di ribaltamento. In questo caso il problema è principalmente da associare alla sezione circolare dei pilastri e al posizionamento della tamponatura fuori asse. In questa configurazione non solo il pilastro non può esercitare la sua funzione di contenimento ma diventa causa di azioni di contatto inclinate che contribuiscono a spingere la parete fuori dal piano (vedi figura).

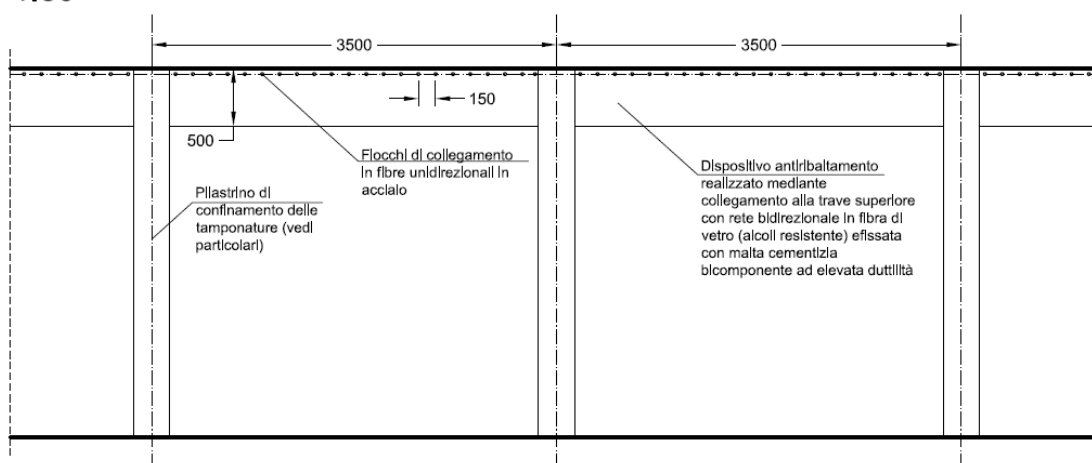
#### Interventi 1:50

Nel caso in esame, la vulnerabilità degli elementi non strutturali non determina solo un costo potenziale associato alla riparazione ma può anche avere rilevanza ai fini della sicurezza perché alcuni pannelli sono distaccati dai pilastri e potrebbero ribaltarsi completamente nel caso di nuove scosse. Qualora non si intenda procedere ad un intervento diffuso di sostituzione delle tamponature è comunque consigliabile provvedere alla messa in sicurezza delle tamponature esterne assicurando il collegamento con i telai perimetrali ed adottando provvedimenti per evitare le spinte fuori dal piano dovute ai pilastri circolari. Questo tipo di intervento conserva la muratura esistente, caratterizzata da una scarsa capacità di assorbire deformazioni a taglio. Nel caso di eventi sismici con intensità pari a quella prevista per lo Stato Limite di Danno è prevedibile un danneggiamento rilevante delle tamponature.

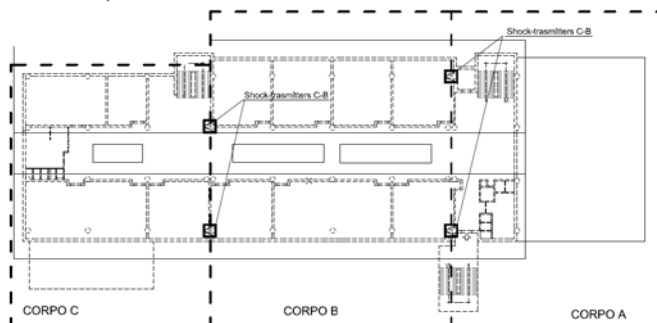
**SHOCK TRANSMITTERS**  
Schema localizzazione in copertura  
scala 1:400

Nell'edificio, nell'assetto attuale, presenta principalmente due cause di vulnerabilità: la ridotta capacità a taglio delle colonne che non permette lo sfruttamento delle duttilità potenziale dell'edificio e gli effetti torsionali che concentrano la deformazione su alcuni telai.
