PROGETTO PER IL RECUPERO, LA RISTRUTTURAZIONE ED IL RISANAMENTO CONSERVATIVO DI ALCUNI TRATTI DELLA CINTA MURARIA DEL CENTRO STORICO DI ASCOLI PICENO

PROGETTO DEFINITIVO-ESECUTIVO
II° STRALCIO - INTERVENTI A-B-C-D-E

ELABORATO **02(D)** ELABORATO GRAFICO INTERVENTO (D)
Planimetrie, sezioni e documentazione fotografica

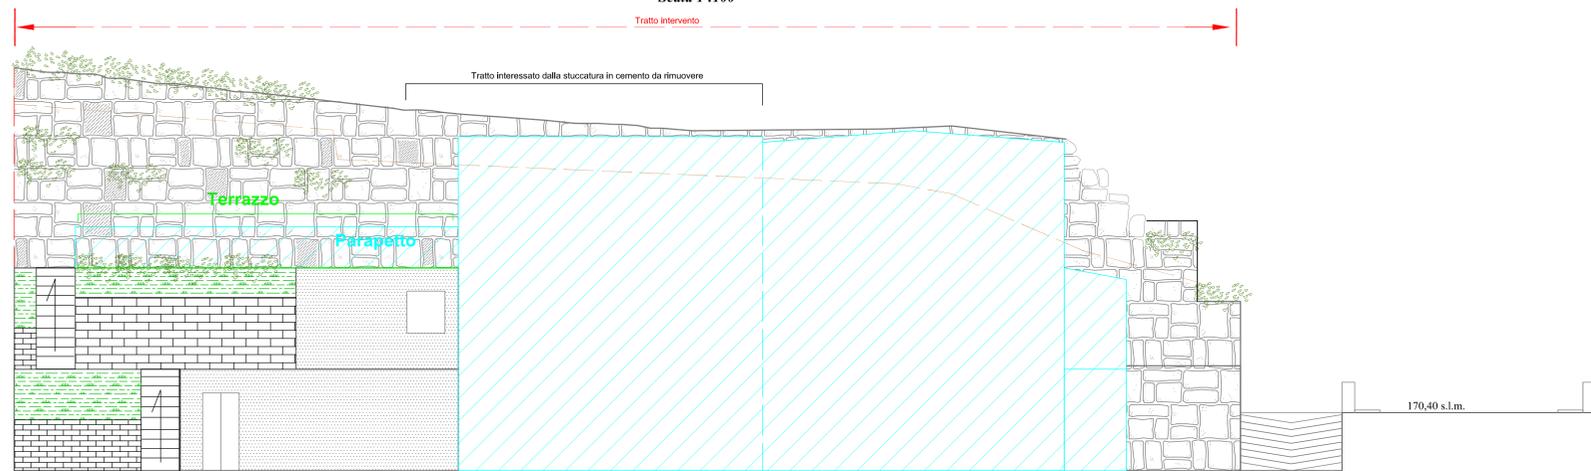
SEZIONE PROSPETTICA (VISTA DA SUD-OVEST)
Scala 1 :100

Numero	1	2	3	4	5	6	7	8	9
Distanze progressive	0,00	8,34	17,34	29,3	41,2	44,5	46,5	48,2	52,7
Distanze parziali		8,34	9,34	11,96	11,90	3,30	2,00	1,70	4,40
Quote testa muro	18,0	17,2	16,2	15,6	15,3	10,8	10,8	8,8	2,10
Quote terreno a tergo	16,60	15,92	14,21	13,70	11,13	10,12	9,58		
Quote opere antropiche		10,15		2,10		2,10		2,10	
Sezioni trasversali		Sez. 1
