PROGETTO PER IL RECUPERO, LA RISTRUTTURAZIONE  
ED IL RISANAMENTO CONSERVATIVO DI ALCUNI  
TRATTI DELLA CINTA MURARIA DEL  
CENTRO STORICO DI ASCOLI PICENO

**PROGETTO DEFINITIVO-ESECUTIVO**

ELABORATO  
**02(A)** ELABORATO GRAFICO INTERVENTO (A)  
Planimetrie, sezioni e documentazione fotografica

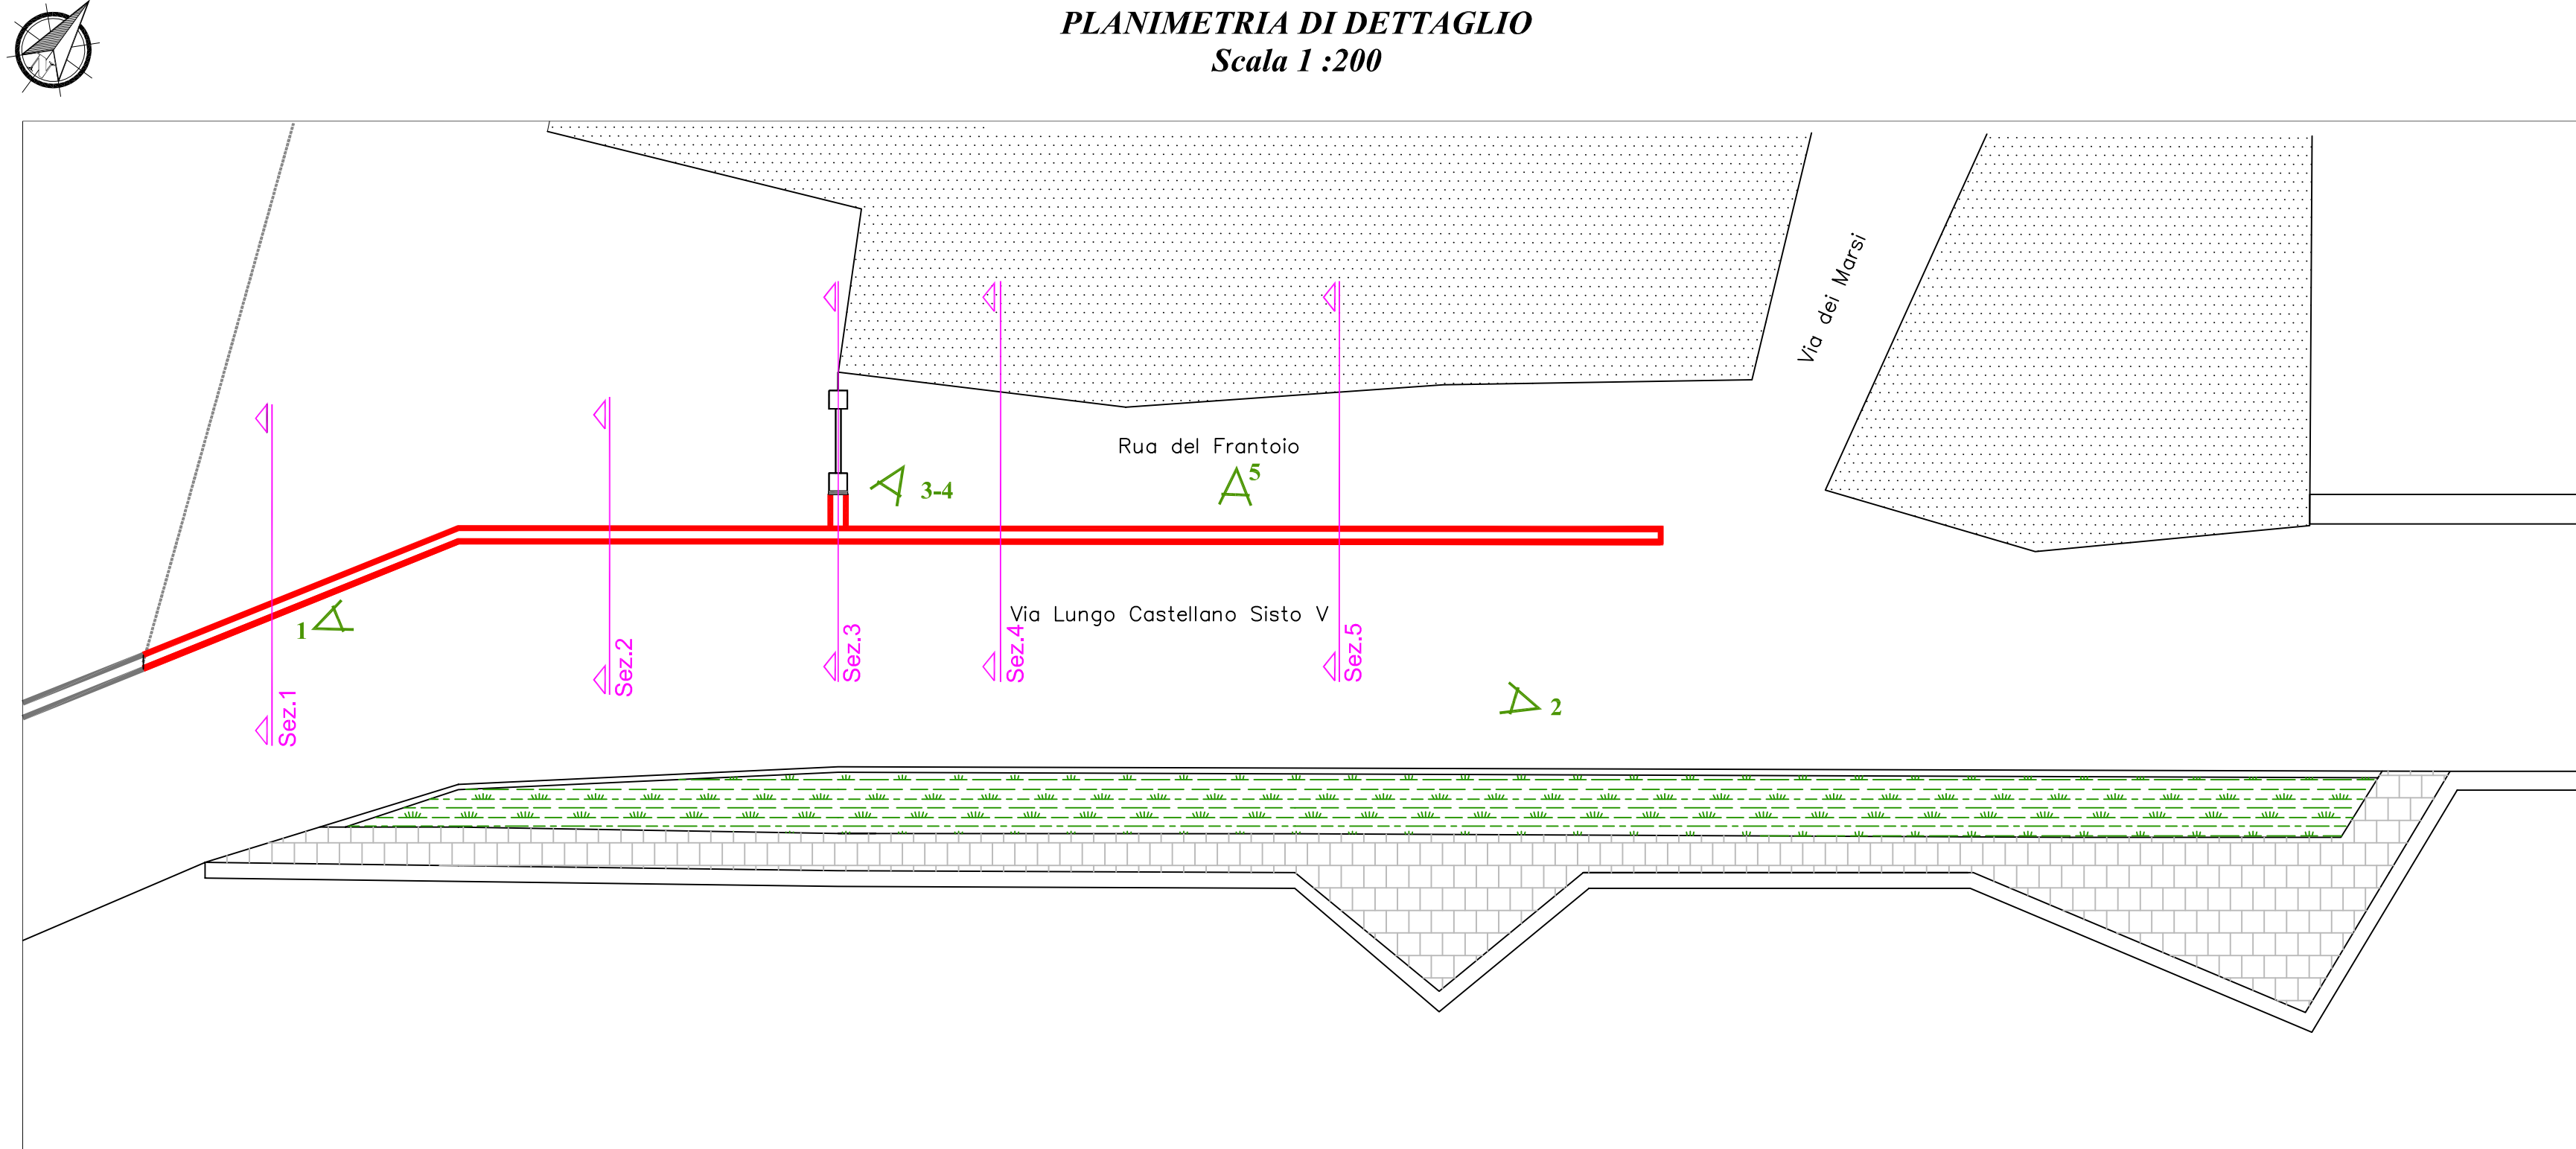
Ubicazione tratto di muro  
oggetto di studio

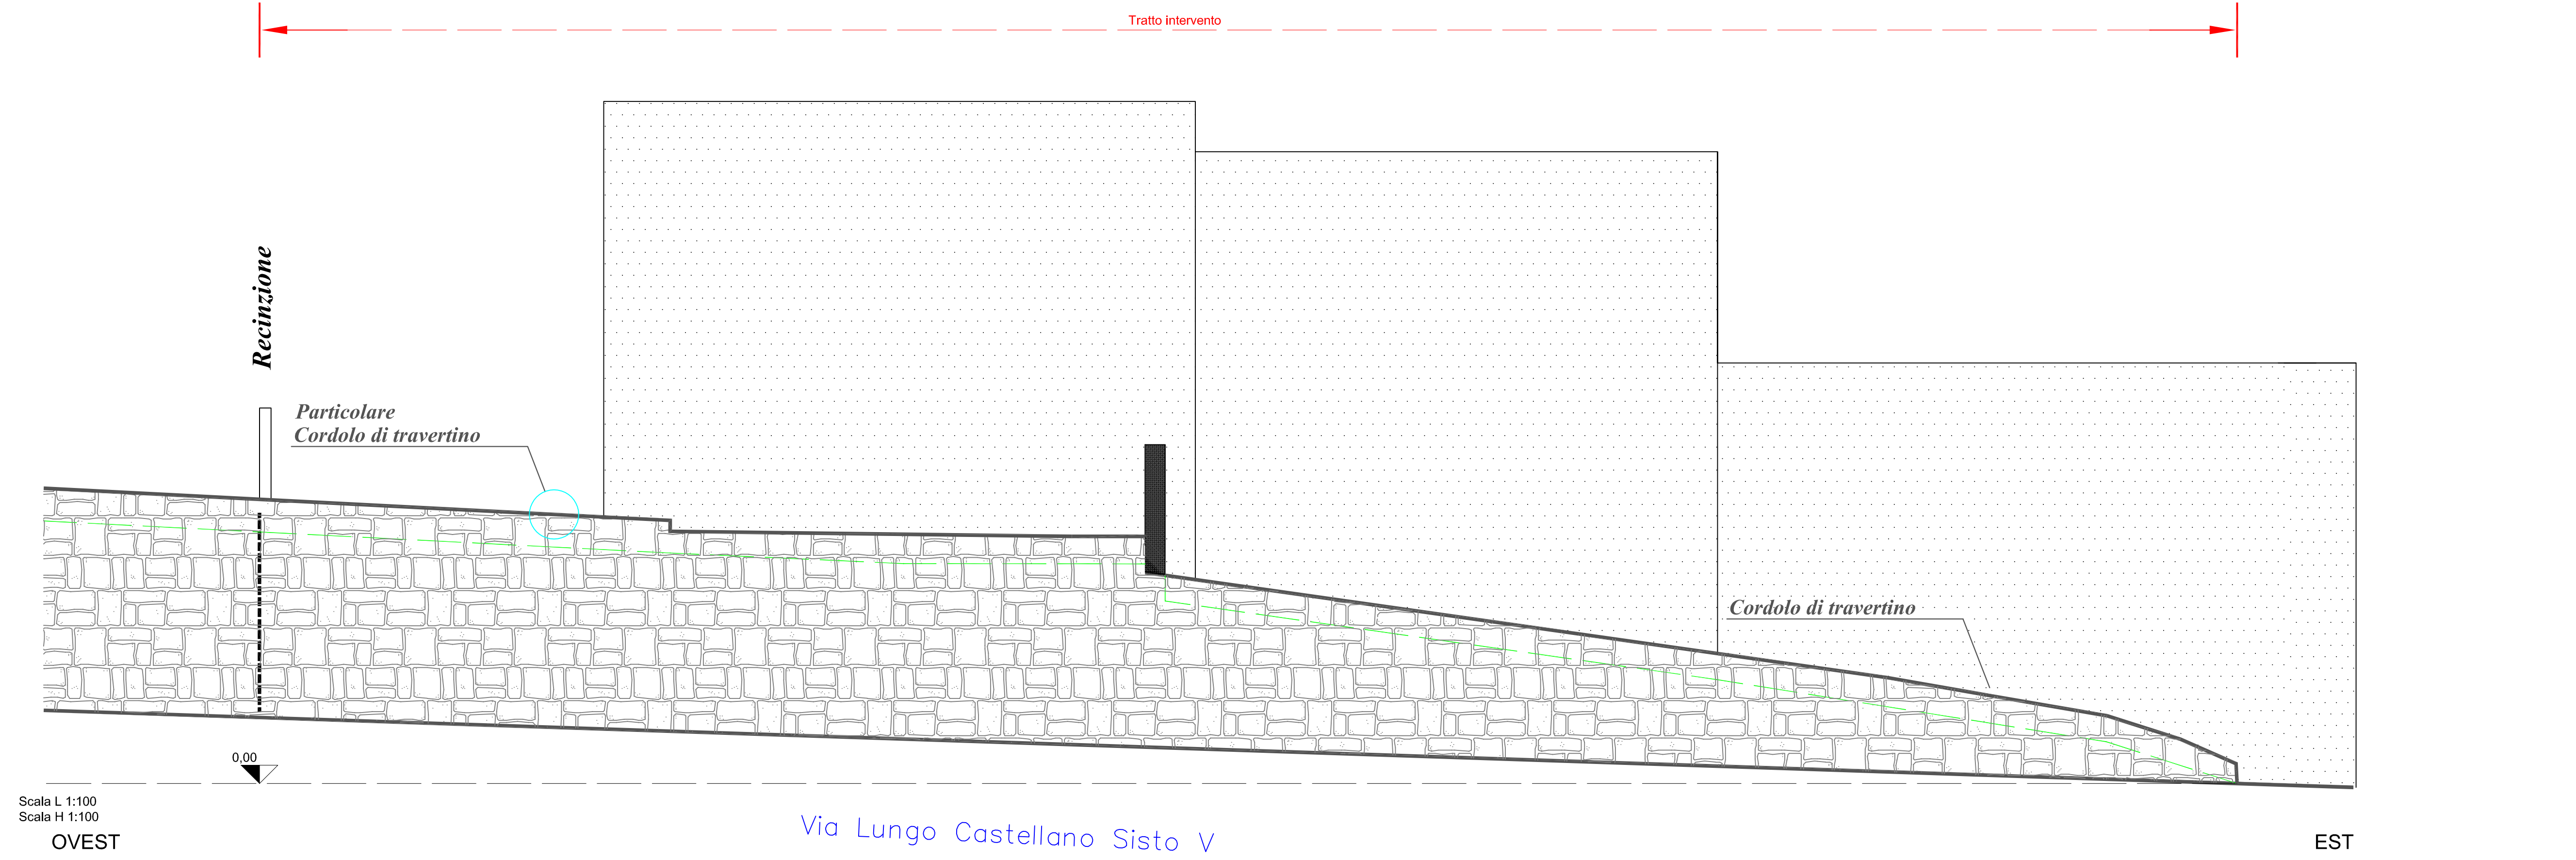
**SEZIONE PROSPETTICA (Vista da Sud-Est)**  
Scala 1:100

| Numero | A | B | C | D | E | F |
| Distanze progressive | 0,00 | 11,20 | 24,70 | 50,65 | 52,85 | 54,20 |
| Distanze parziali | | 11,20 | 13,50 | 25,65 | 2,00 | 1,55 |
| Quote strada | 1,80 | 1,43 | 0,90 | 0,12 | 0,06 | 0,00 |
| Quote testa muro dal piano strada | 5,95 | 5,75 5,45 | 4,70 | 1,73 | 1,16 | 0,53 |
| Quote terreno a tergo dal p. strada | 5,06 | 4,86 4,65 | 4,10 | 1,00 | 0,30 | 0,00 |
| Sezioni trasversali | Sez.1 | Sez.2 | Sez.3 | Sez.4 | Sez.5 | |

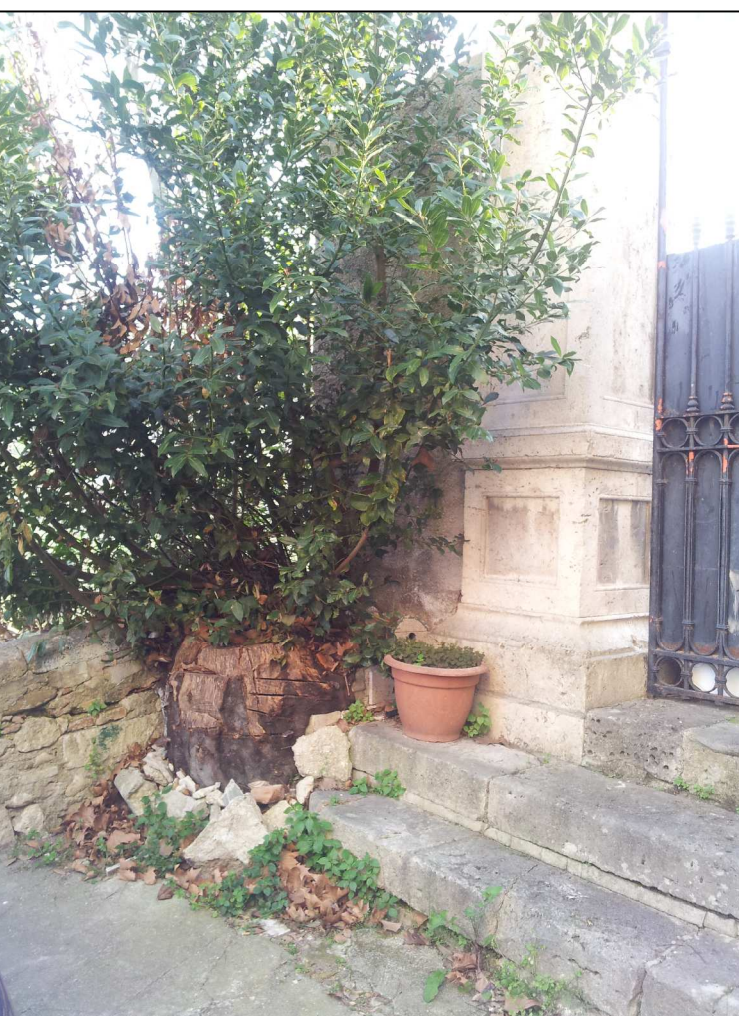
Foto n°3: La foto, mostra la pianta di alloro che spinge sul muro

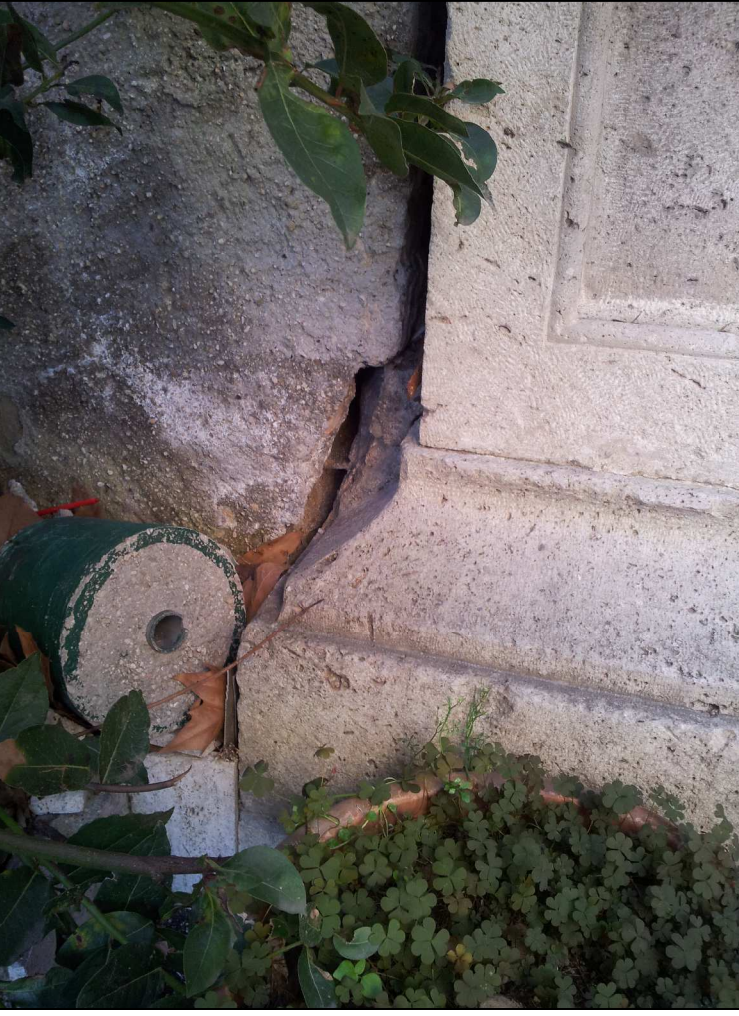
Foto n°4: La foto, particolare della precedente, mostra il distacco dovuto alla traslazione del muro causato dalla pianta di alloro
