REALIZZAZIONE DELLA VASCA N. 6 NELLA DISCARICA COMPENSATORIA DI ASCOLI PICENO LOCALITA' RELUCE

PROGETTO DEFINITIVO  
PLANIMETRIA STATO ATTUALE  
RACCOLTA PERCOLATO

TAQUILA: SA-03C  
SCALA: 1:1000  
DATA: APR. 2014

PROGETTISTA: CUBE SRL - SOCIETA' DI INGEGNERIA

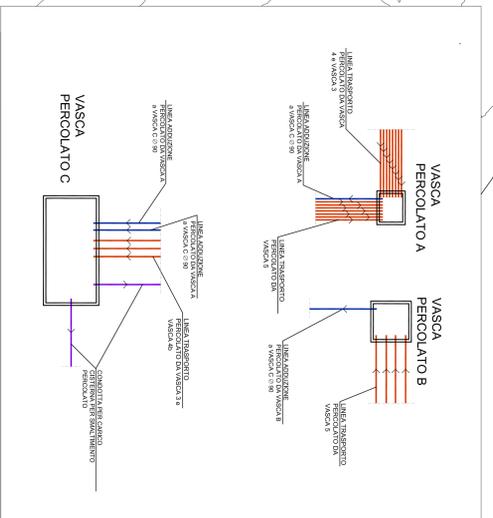
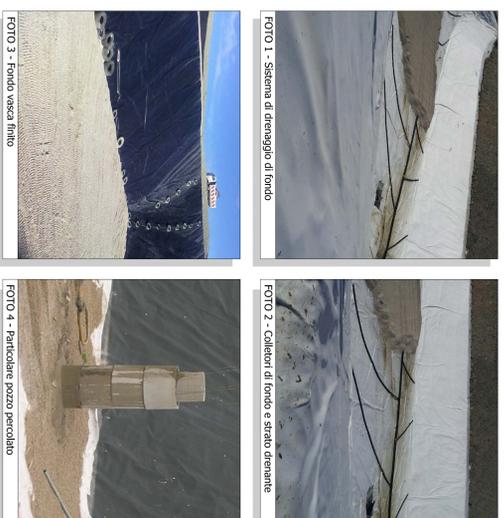
DOCUMENTAZIONE FOTOGRAFICA

PARTICOLARE VASCHE
